U-Car Grading Report

รายงานผลการตรวจเช็คสภาพรถยนต์
ภายใต้การดูแลของสมาคมการประเมินสภาพรถยนต์ประเทศญี่ปุ่น

รุ่น	SUZUKI SWIFT 1.2 GA		
สี	Black	หมายเลขทะเบียน (Plate number)	3กท2550
รุ่นปี	2014	เลขไมล์	87,921กม.
แบบ	เลขตัวถัง	MMSHZC72S00164254	
หมายเหตุ

โครงสร้าง	★★★★★
ภายนอก	★★★★★
ภายใน	★★★★★
เครื่องยนต์	สภาพดี
วันที่ตรวจสอบ	2020/7/22
สาขา	Goo INSPECTION Trust Center
ที่อยู่

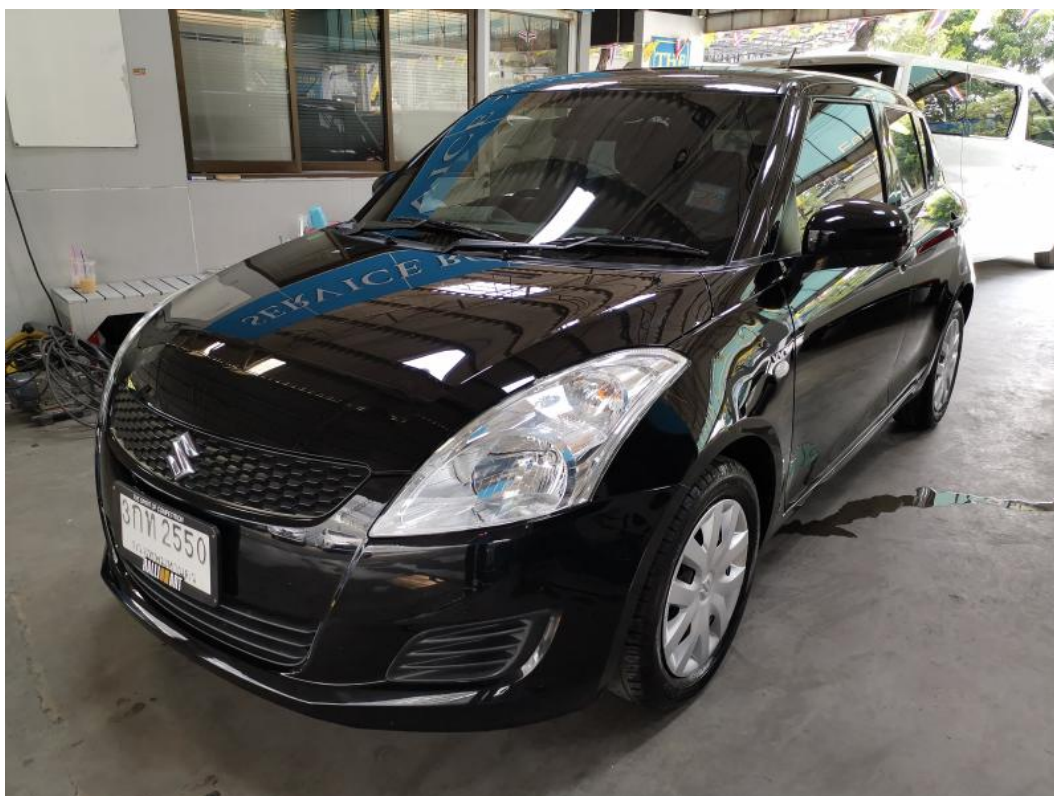
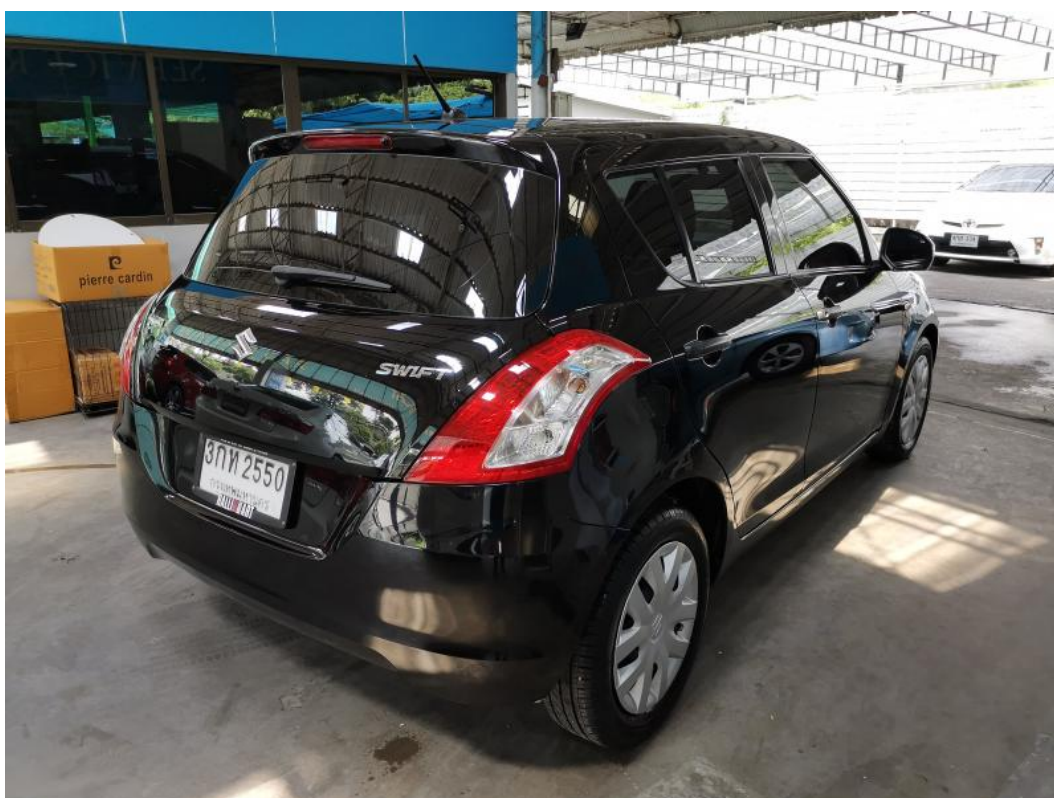
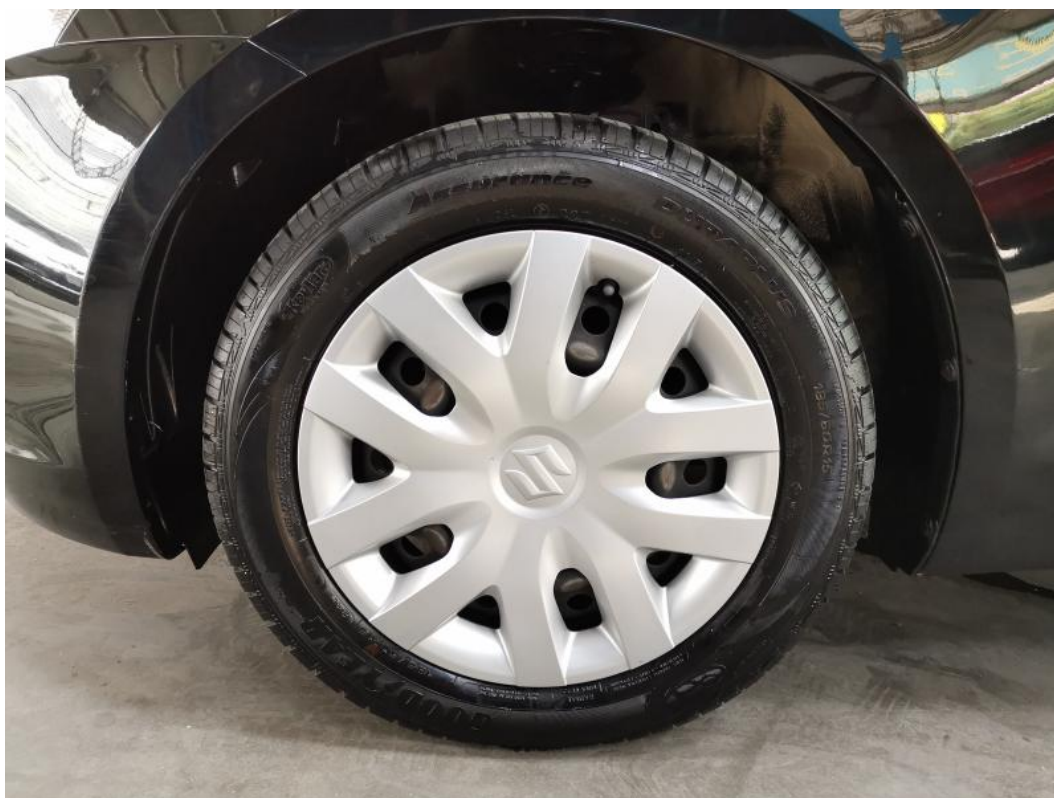
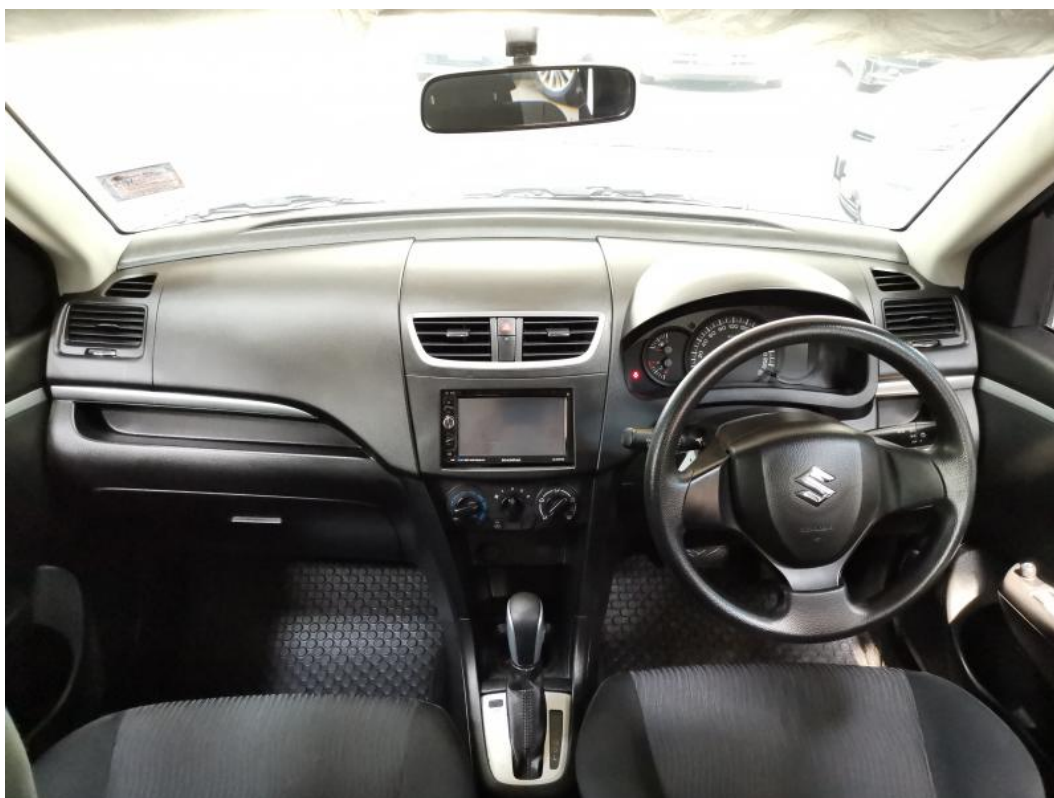
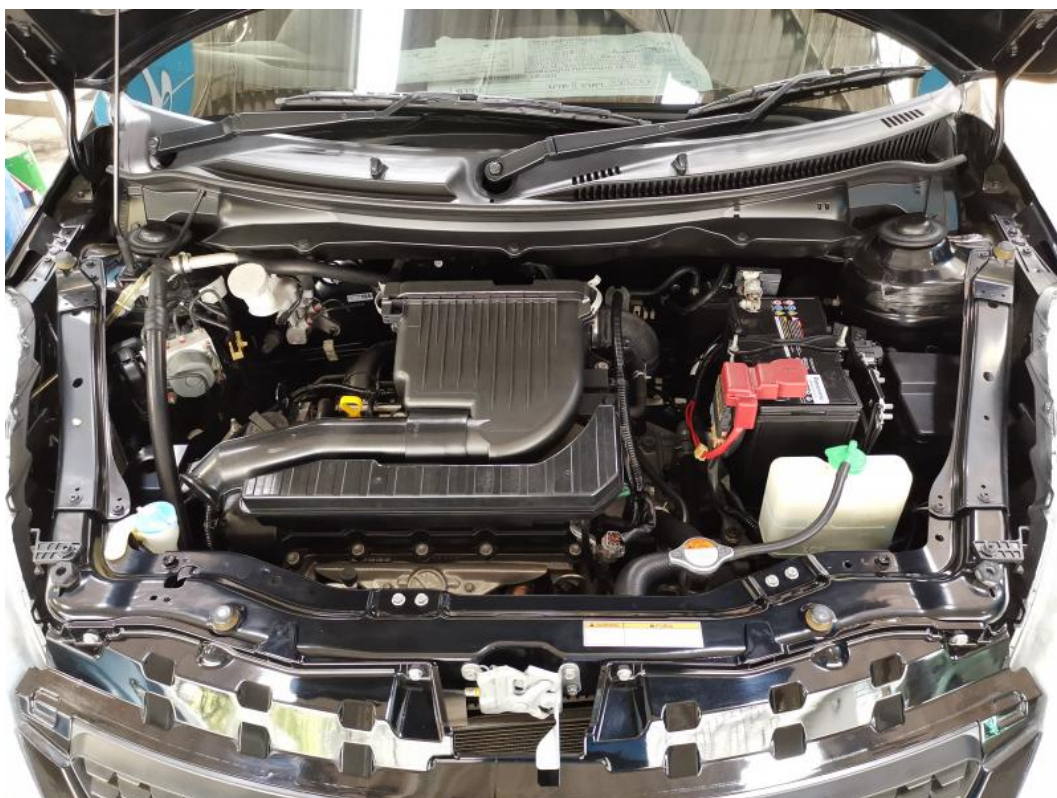
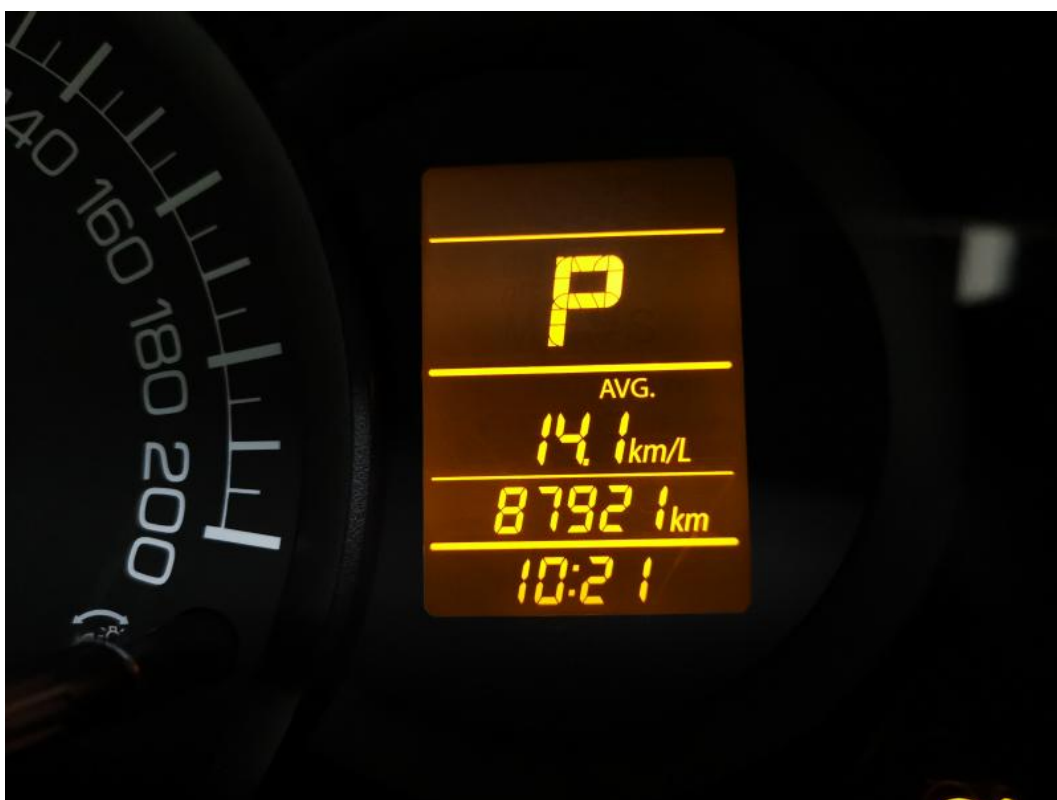
SUZUKI MOTOR (THAILAND) CO.,LTD.
TYPE HZC72S
CHASSIS NO. MMSHZC72S00164254
ENGINE K12BS
COLOR ZTT C03
ZFB1C9C14

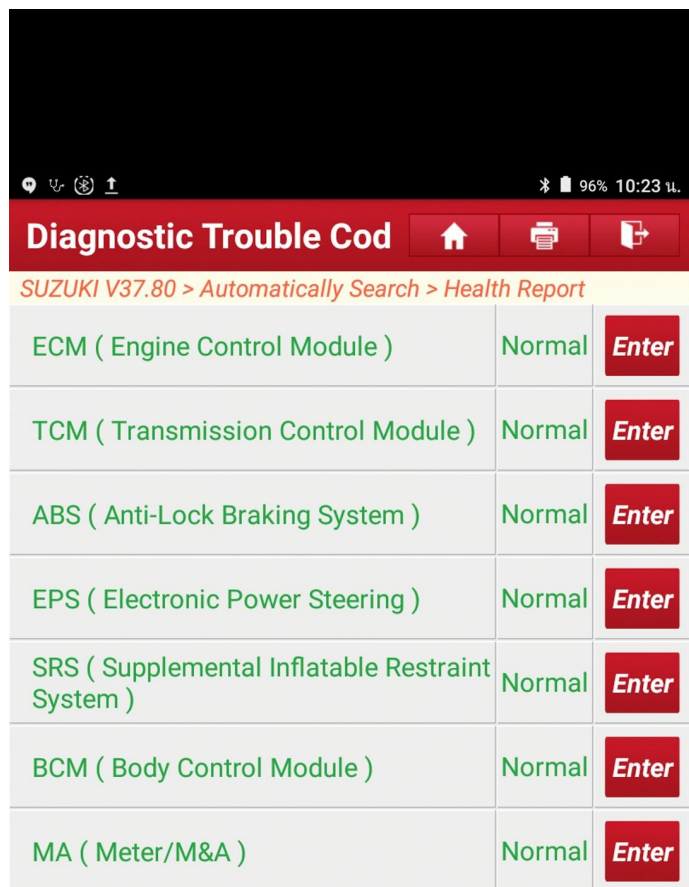
การวินิจฉัย CP 1

Diagnostic Trouble Cod

SUZUKI V37.80 > Automatically Search > Health Report

ECM (Engine Control Module)	Normal	Enter
TCM (Transmission Control Module)	Normal	Enter
ABS (Anti-Lock Braking System)	Normal	Enter
EPS (Electronic Power Steering)	Normal	Enter
SRS (Supplemental Inflatable Restraint System)	Normal	Enter
BCM (Body Control Module)	Normal	Enter
MA (Meter/M&A)	Normal	Enter
