U-Car Grading Report

U-car Grading Report

รุ่น	ISUZU DMAX 2.5 SPARK		
สี	Silver	หมายเลขทะเบียน (Plate number)	1ฒน7086
รุ่นปี	2015	เลขไมล์	340,983กม.
แบบ	เลขตัวถัง	MP1TFR86JFT027036	
หมายเหตุ	ทำสีใหม่ด้วยสีเดิม

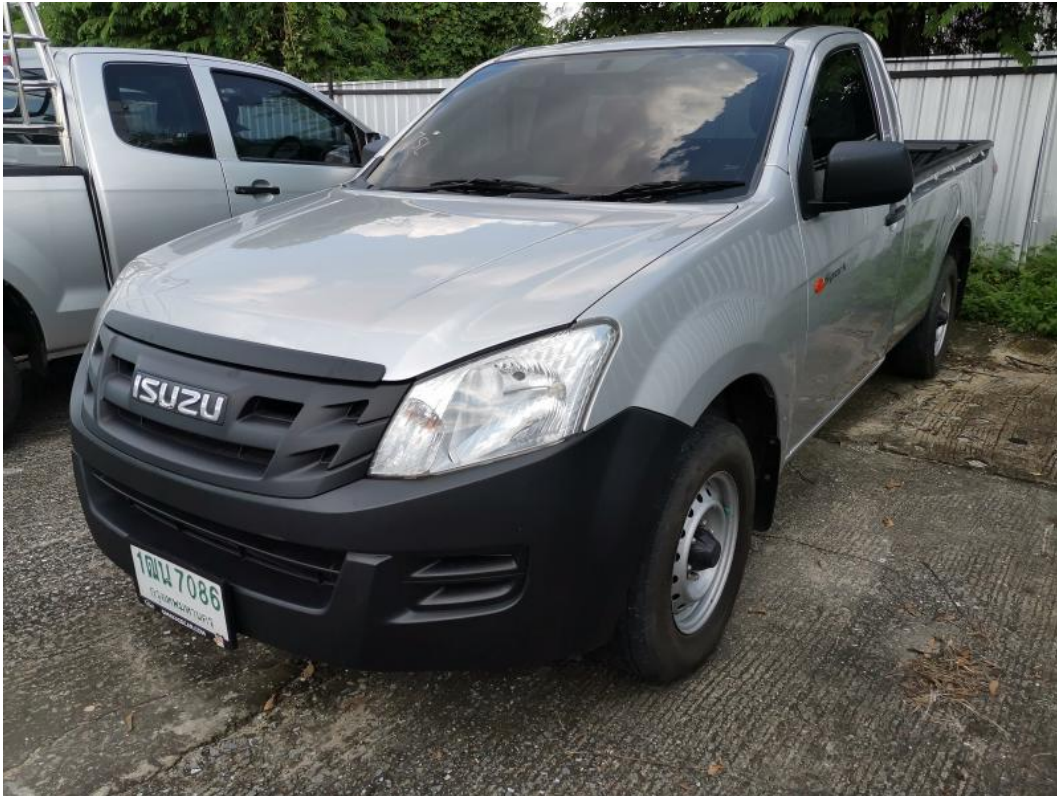
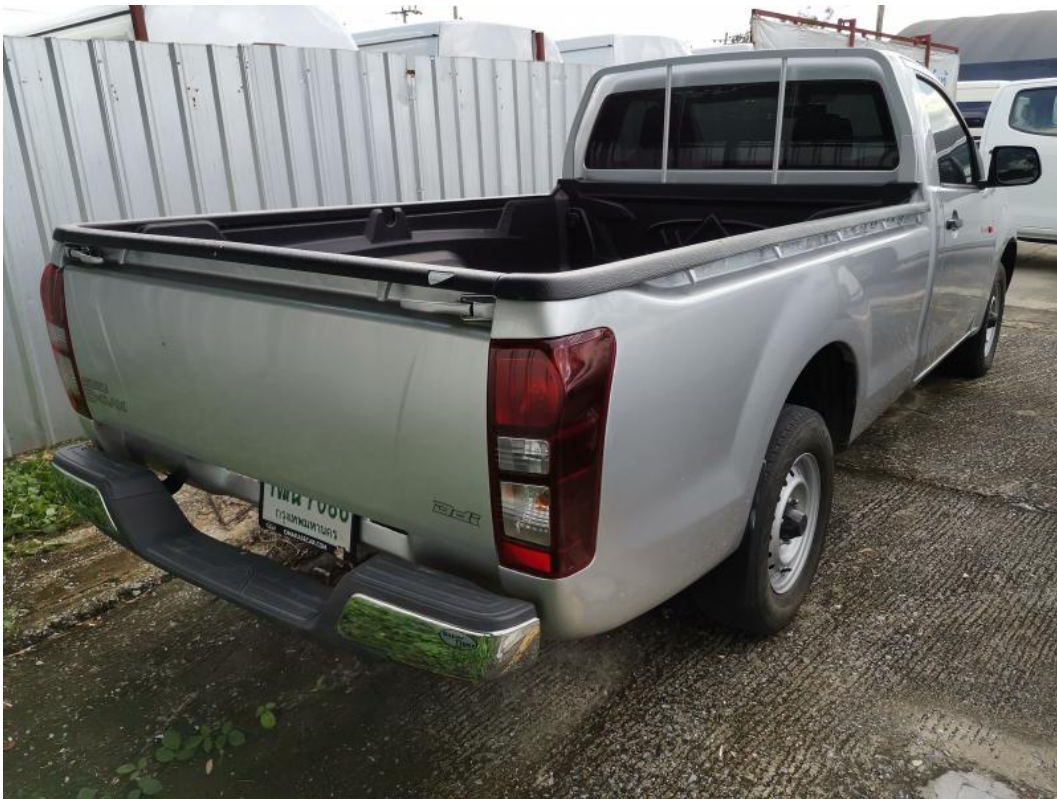
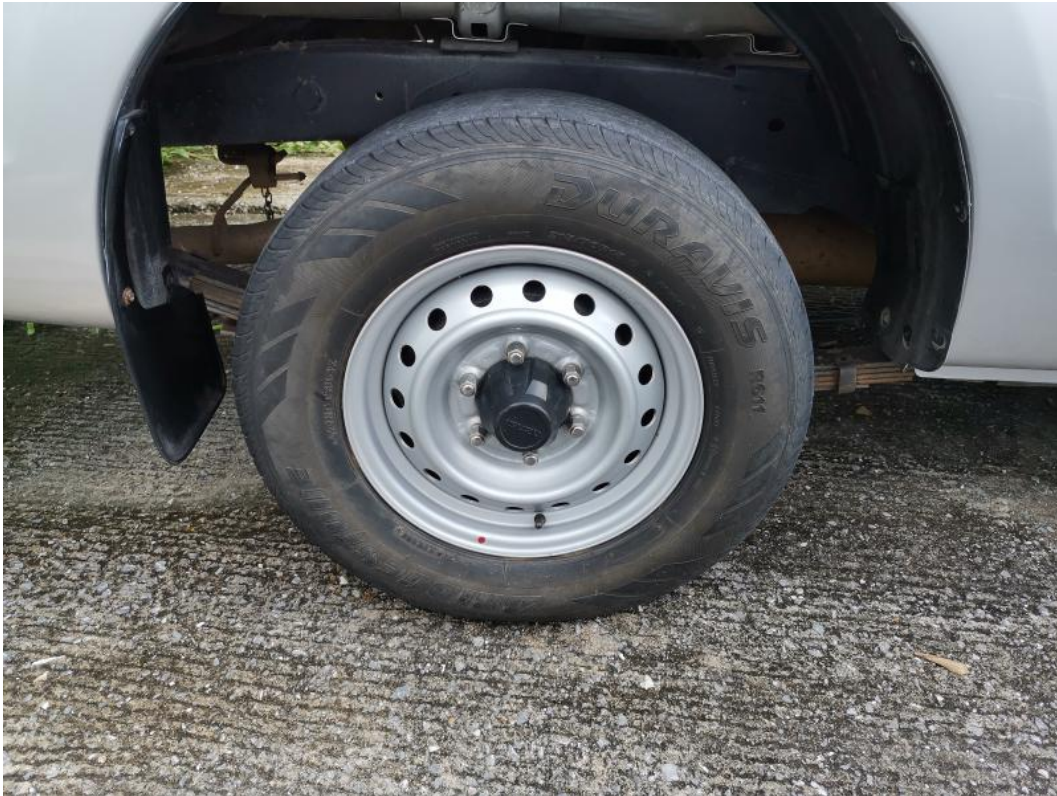
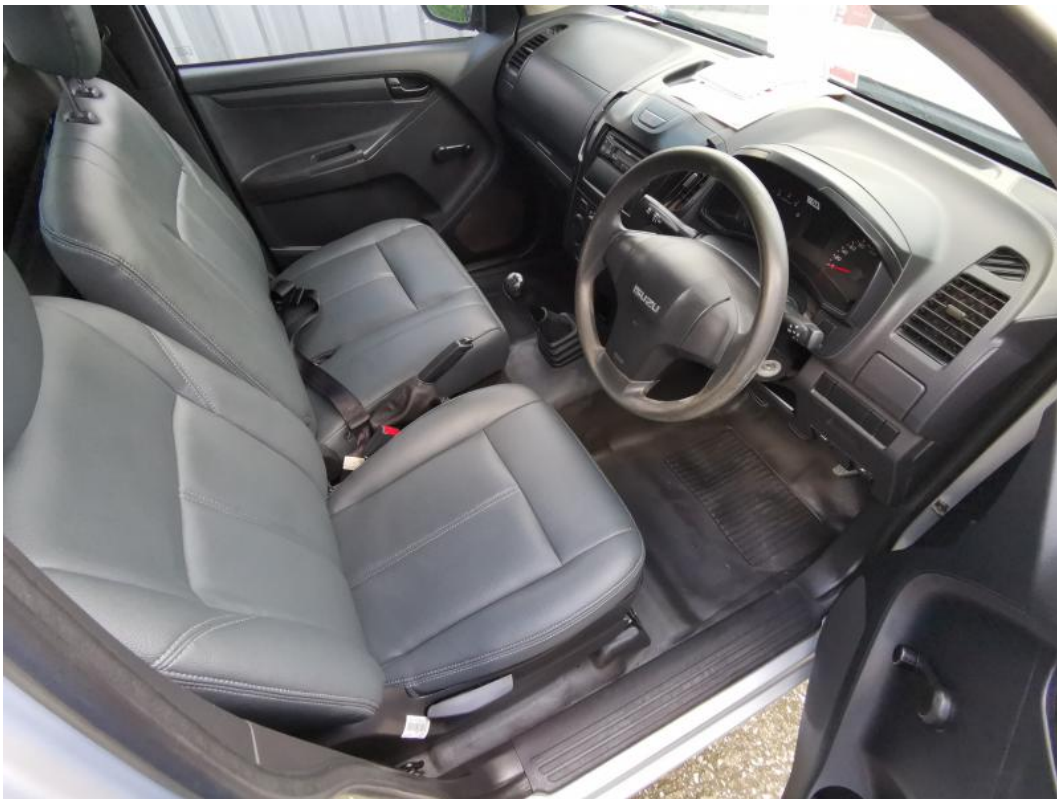
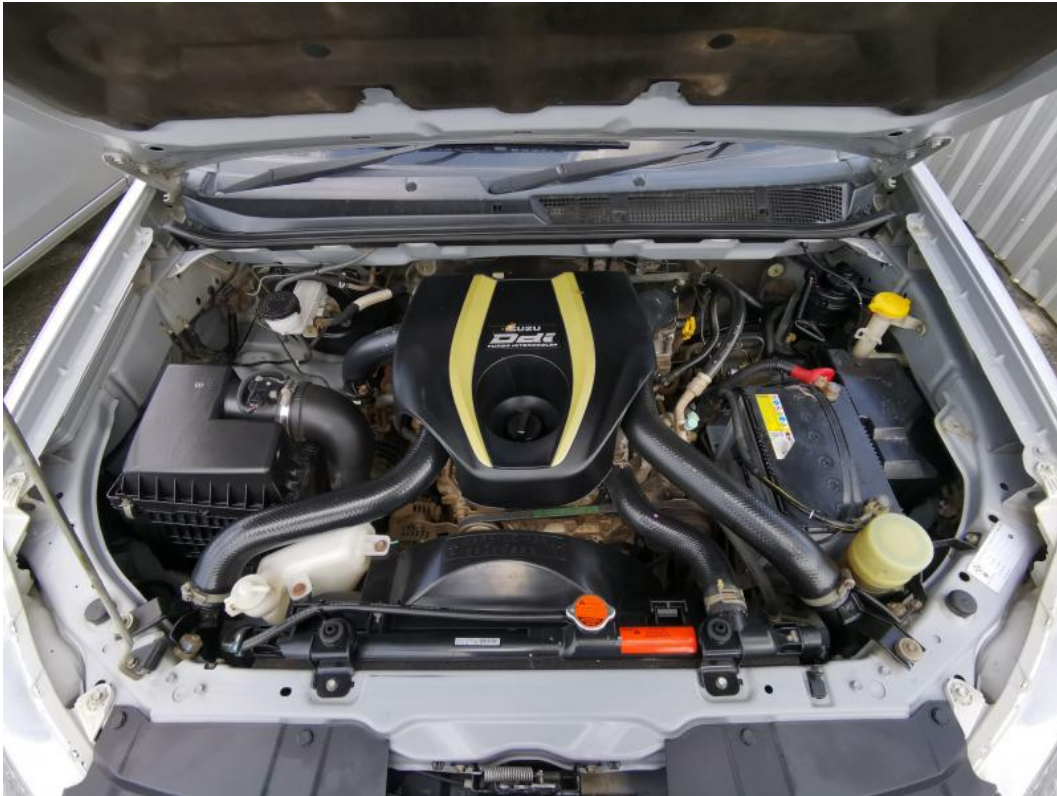
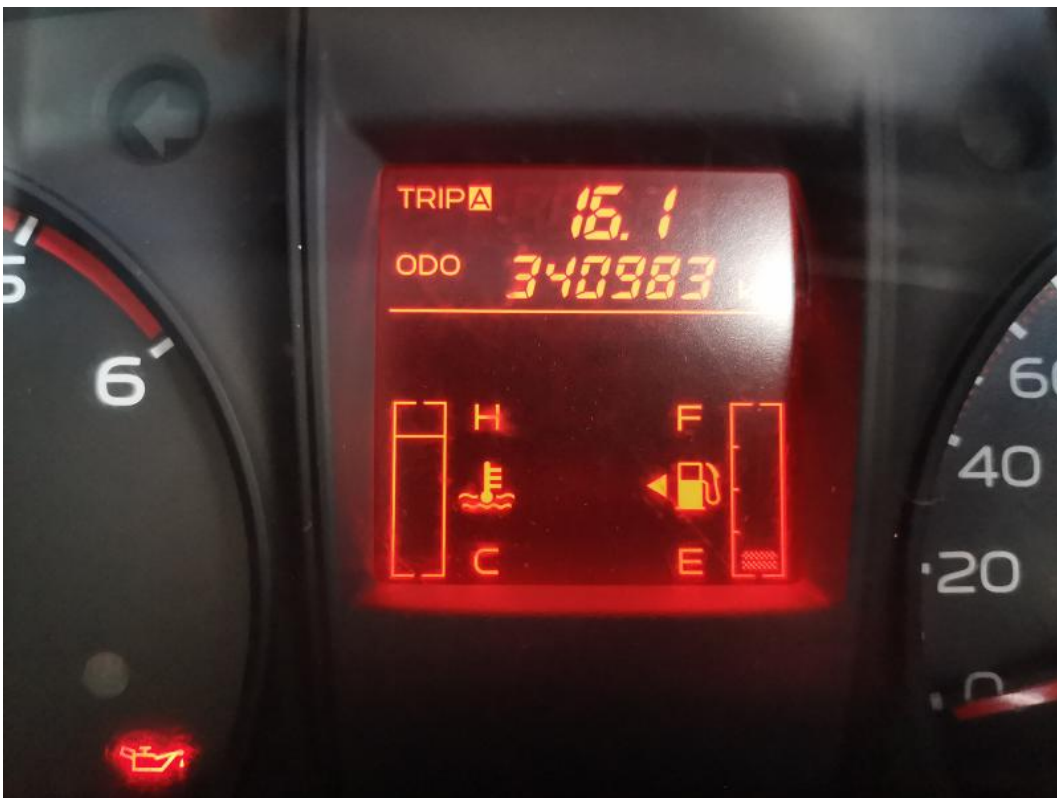
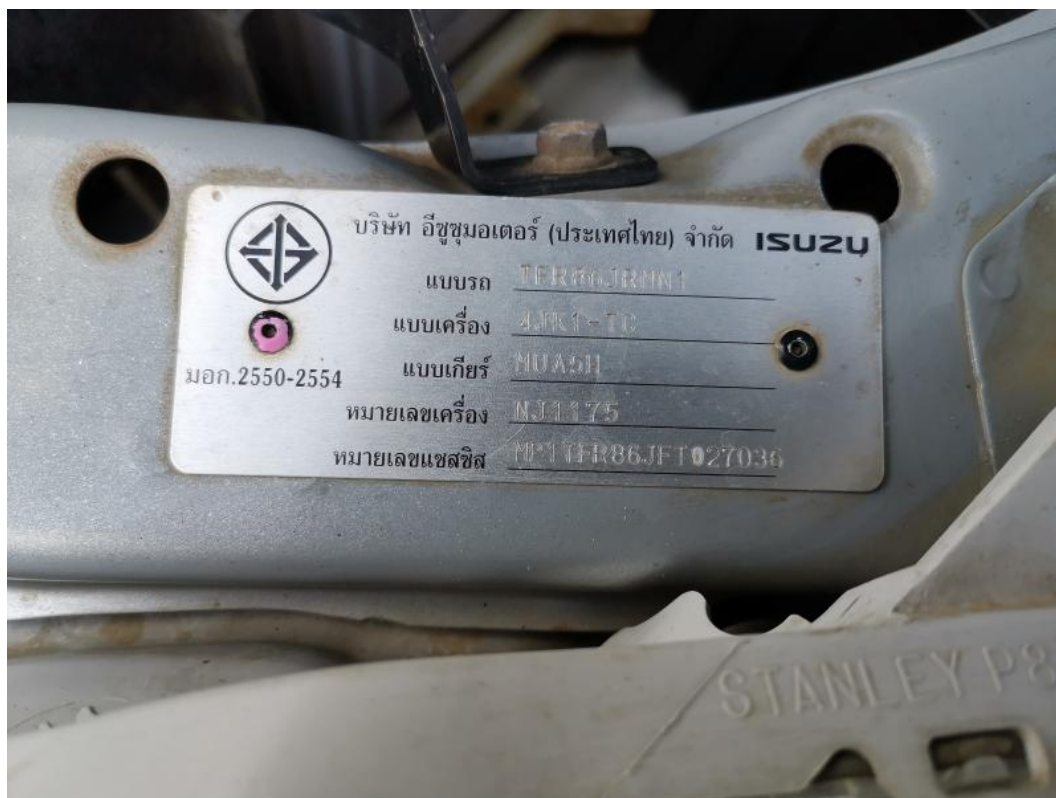
[บันทึก]
ทำสีใหม่ด้วยสีเดิม

[ภายใต้]
whole of underneath ถลอก หรือ dent มี

[ภายใน]
การขับที่ รอยย่น, รอยขีดข่วน มี
ตกแต่จิ้งๆ รอยขีดข่วน บางส่วน
ตกแต่จิ้งๆ รอยย่น S
Headliner รอยย่น SS

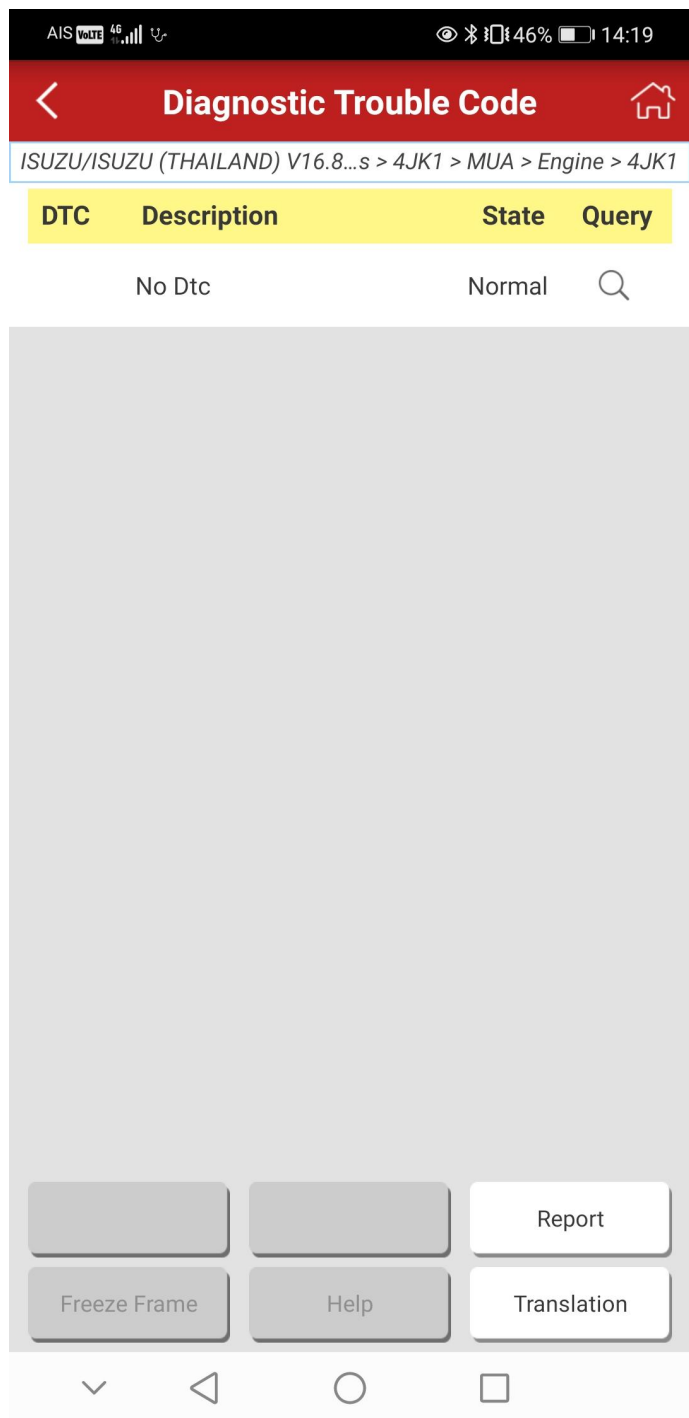
การวินิจฉัย CP 2

The screenshot shows a mobile application interface for diagnostic trouble codes. At the top, the status bar displays 'AIS VoLTE 4G', signal strength, Wi-Fi, Bluetooth, 46% battery, and the time 14:19. Below the status bar is a red header with a back arrow, the title 'Diagnostic Trouble Code', and a home icon. Underneath the header is a breadcrumb trail: 'ISUZU/ISUZU (THAILAND) V16.8...s > 4JK1 > MUA > Engine > 4JK1'. A table with a yellow header contains the following columns: 'DTC', 'Description', 'State', and 'Query'. The table body shows 'No Dtc' under 'DTC' and 'Normal' under 'State', with a search icon to the right. At the bottom of the screen, there are six buttons: 'Freeze Frame', 'Help', 'Report', and 'Translation'. The bottom navigation bar shows standard Android navigation icons.

DTC	Description	State	Query
No Dtc		Normal	🔍
