U-Car Grading Report

รายงานผลการตรวจเช็คสภาพรถยนต์
ภายใต้การดูแลของสมาคมการประเมินสภาพรถยนต์ประเทศไทย

รุ่น	HONDA CIVIC 1.8E		
สี	Silver	หมายเลขทะเบียน (Plate number)	5กบ1104
รุ่นปี	2016	เลขไมล์	105,620กม.
แบบ	เลขตัวถัง	MRHFC6620GT102082

วันที่ตรวจสอบ 2019/12/12

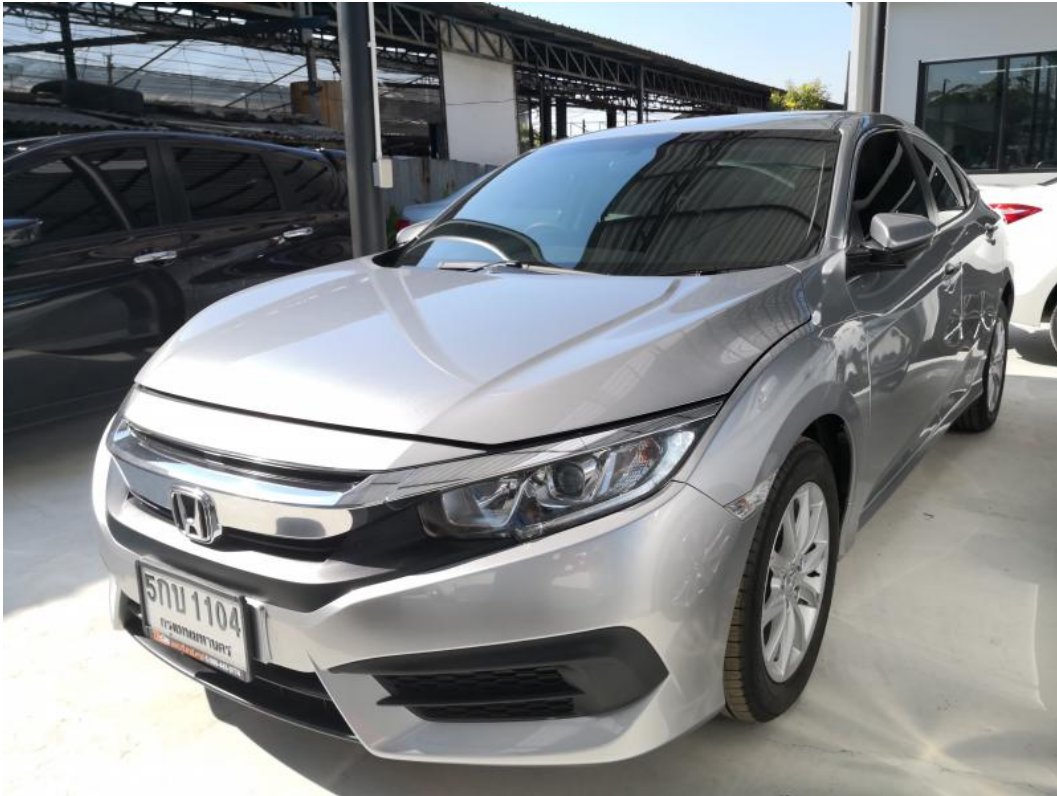
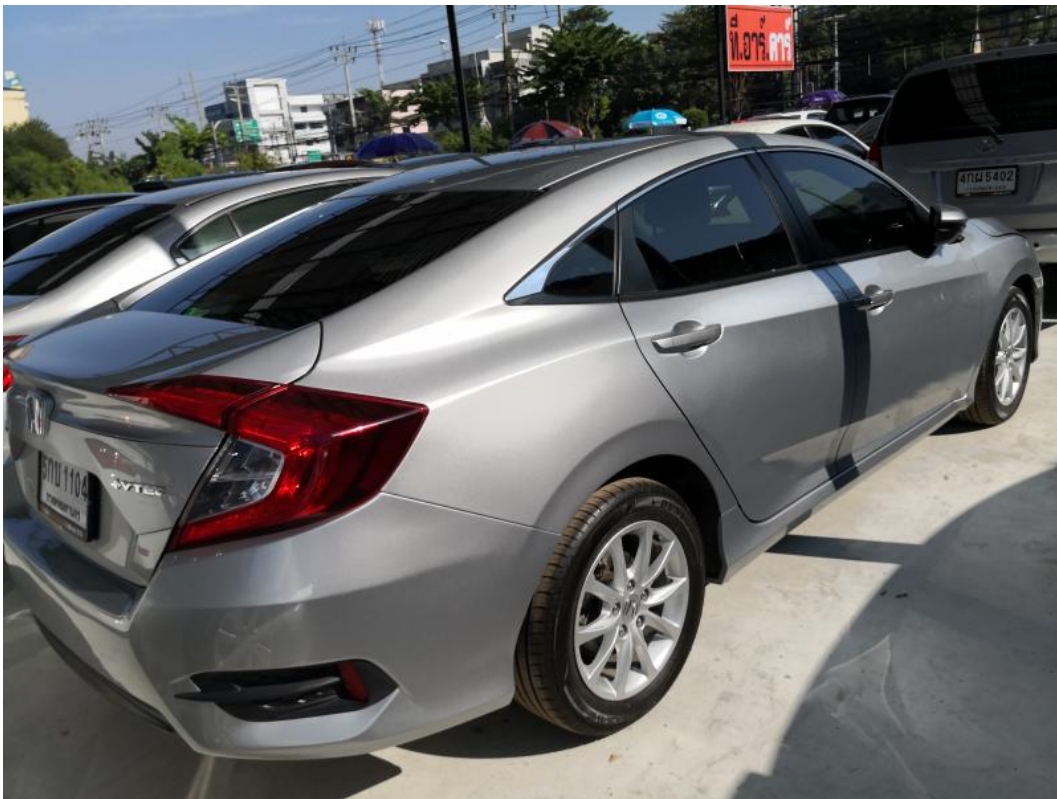
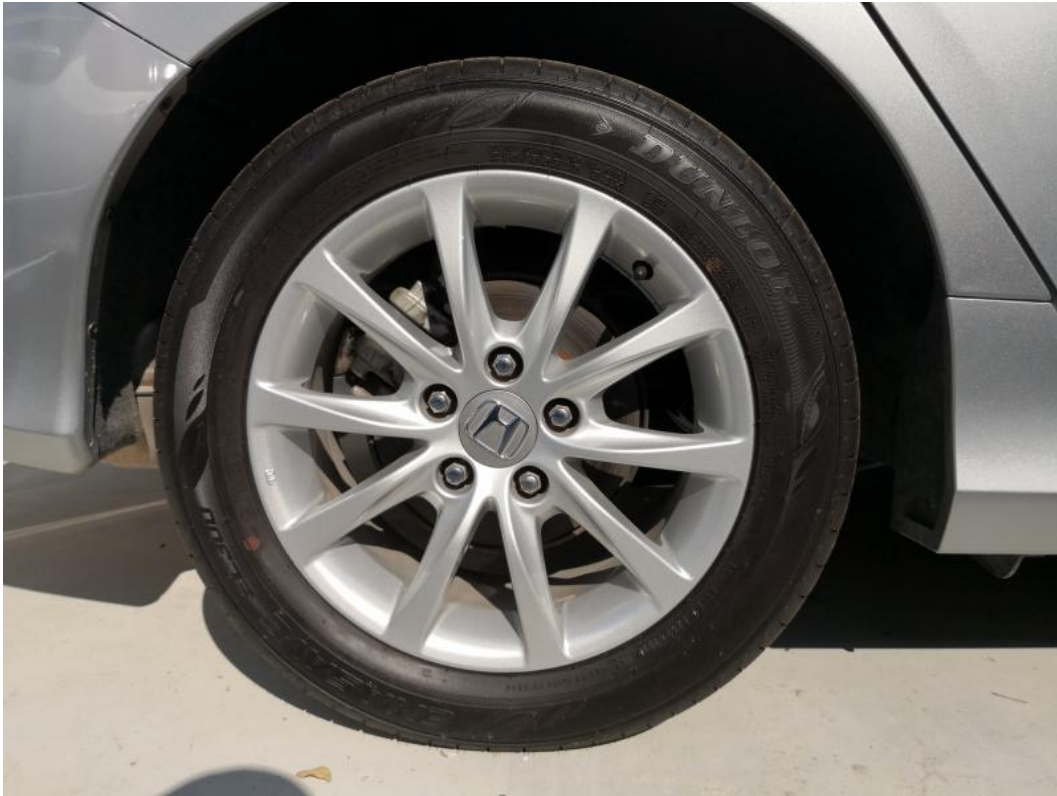
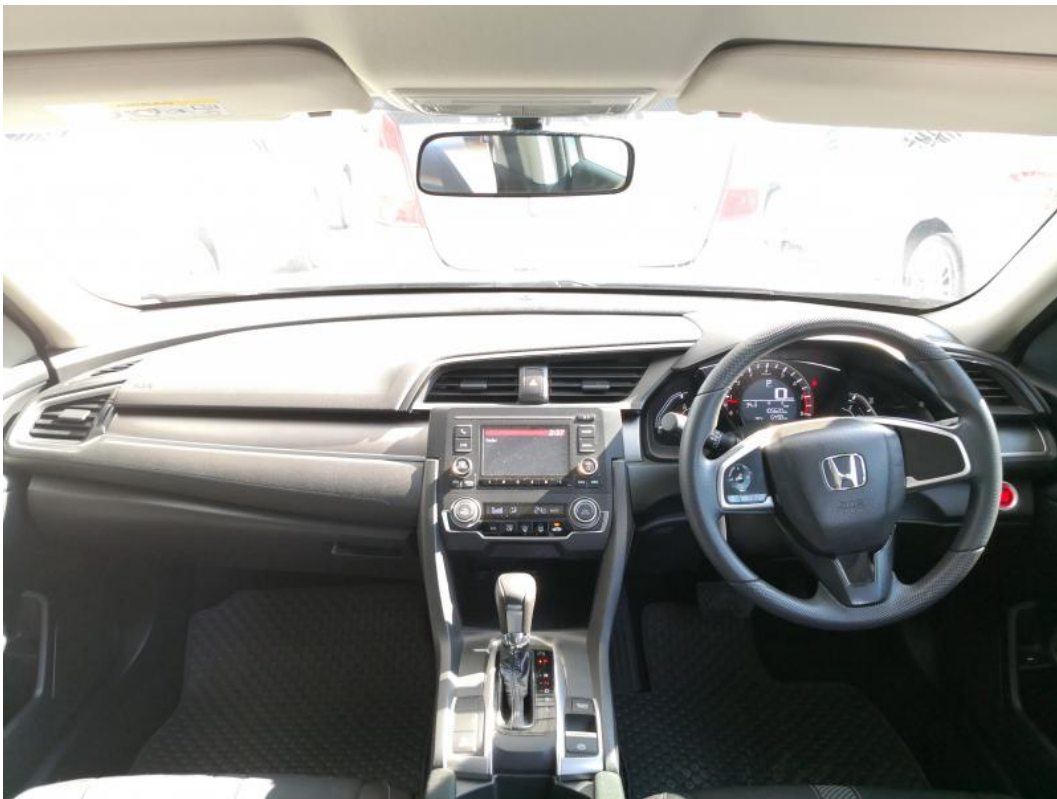
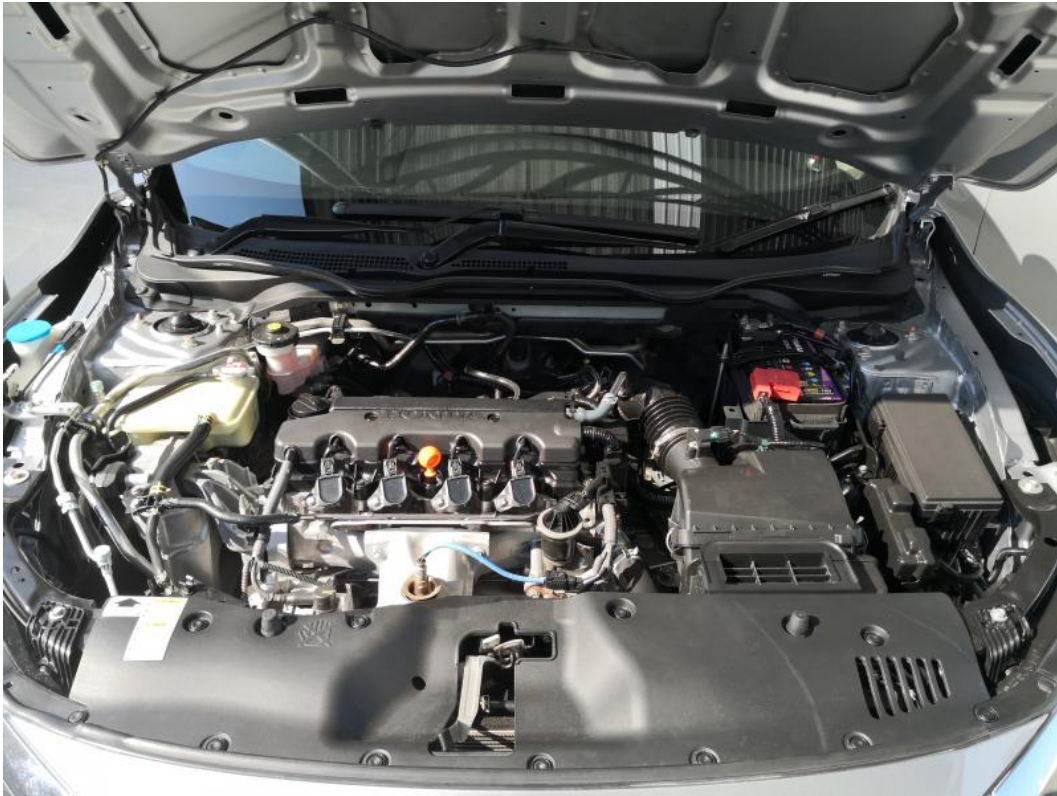
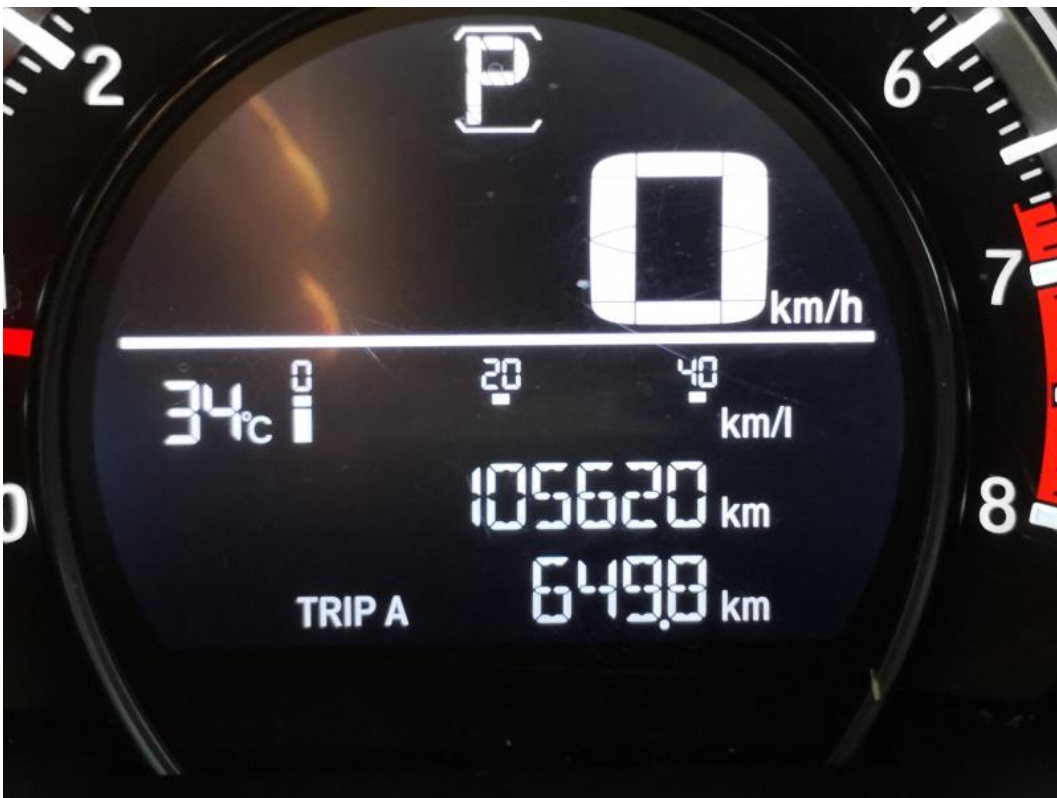
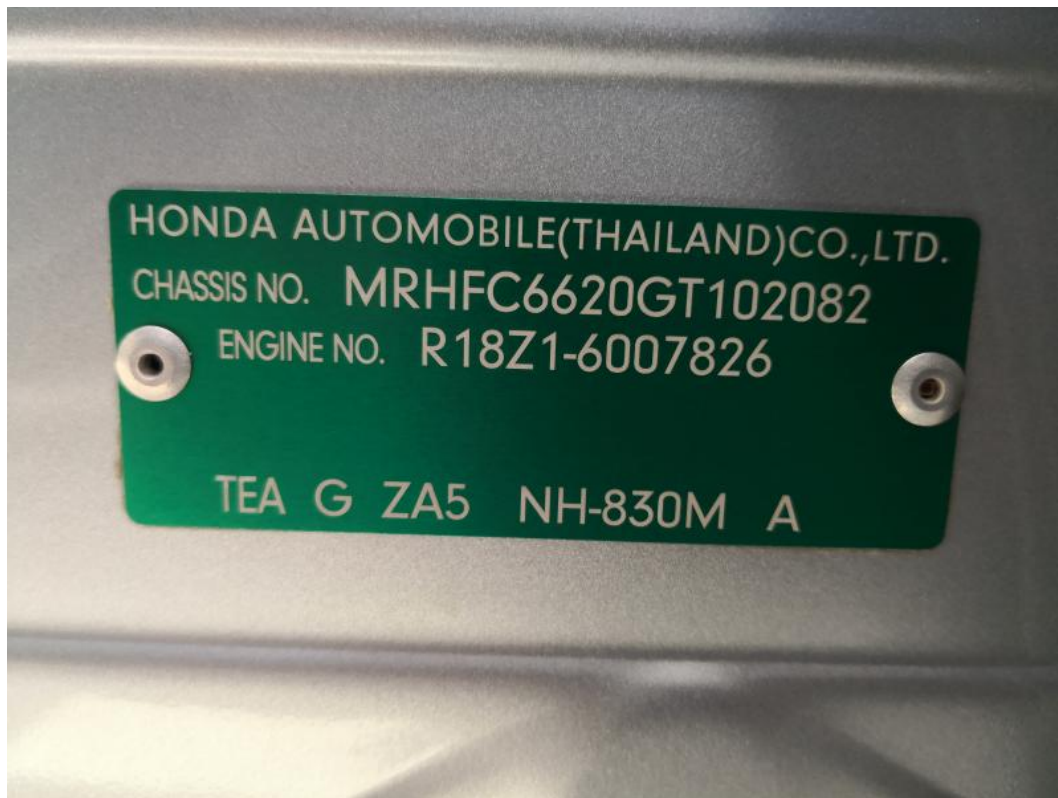
<p>Front left fender</p> <p>★★★★★</p>	<p>Bonnet / hood</p> <p>★★★★★</p>	<p>Front bumper</p> <p>★★★★★</p>	<p>Front right fender</p> <p>★★★★★</p>	<p>[หน้าต่าง] กระจกหน้ารถ หินกระเด็น บางส่วน</p> <p>[ภายใน] พื้นพรม คราบ SS Headliner คราบ SS</p>		
<p>Front left tire, alloy wheel, wheel cover ร่องยางระดับ 9</p> <p>★★★★★</p>			<p>Front right tire, alloy wheel, wheel cover ร่องยางระดับ 9</p> <p>★★★★★</p>			
<p>Front left door</p> <p>★★★★★</p>			<p>Front right door</p> <p>★★★★★</p>			
<p>Left side step / side spoiler</p> <p>★★★★★</p>			<p>Right side step / side spoiler</p> <p>★★★★★</p>			
<p>Rear left door</p> <p>★★★★★</p>			<p>Rear right door</p> <p>★★★★★</p>			
<p>Left back tire, alloy wheel, wheel cover ร่องยางระดับ 9</p> <p>★★★★★</p>			<p>Right front tire, alloy wheel, wheel cover ร่องยางระดับ 9</p> <p>★★★★★</p>			
<p>Left back fender</p> <p>★★★★★</p>			<p>Right back fender</p> <p>★★★★★</p>			
<p>Roof</p> <p>★★★★★</p>			<p>Trunk lid / boot lid</p> <p>★★★★★</p>		<p>Back rear spoiler & under spoiler</p> <p>★★★★★</p>	<p>Back rear bumper</p> <p>★★★★★</p>
