U-Car Grading Report

รุ่น	ISUZU D-MAX SCAB 1.9		
สี	Silver	หมายเลขทะเบียน (Plate number)	บห6289
รุ่นปี	2018	เลขไมล์	38,136กม.
แบบ	เลขตัวถัง	MP1TFR87JJT047770

เครื่องยนต์	สภาพดี
วันที่ตรวจสอบ	2020/8/6
สาขา	Kraba Nangfah
ที่อยู่

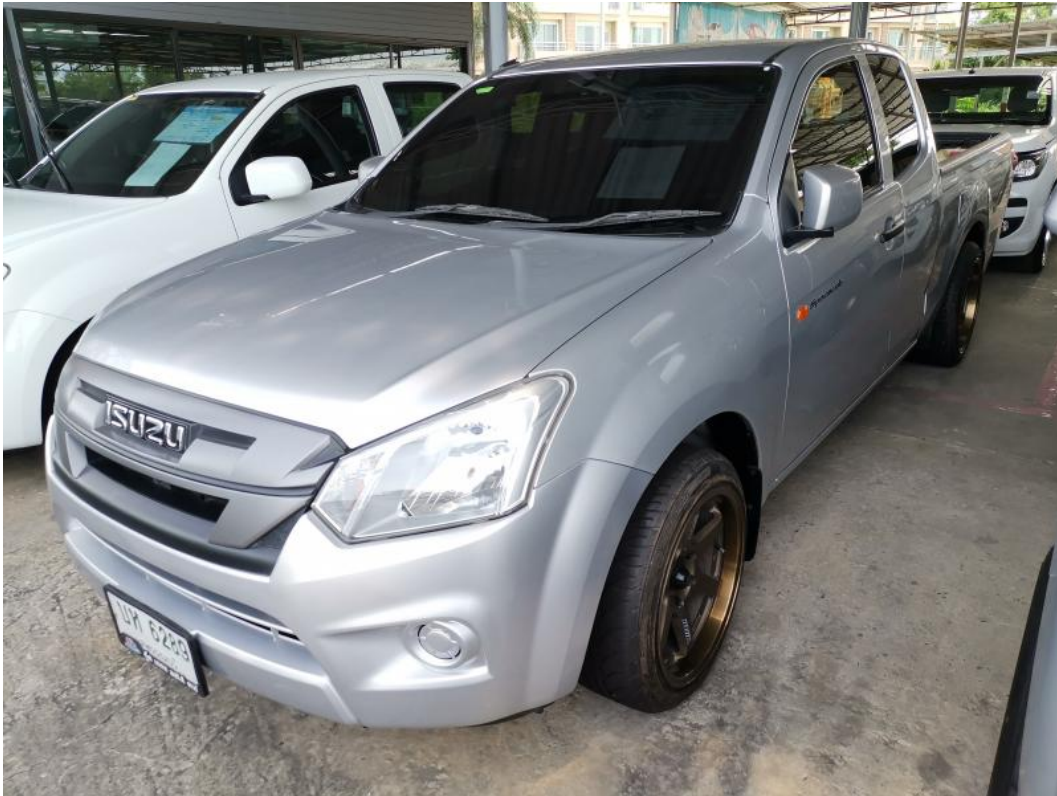
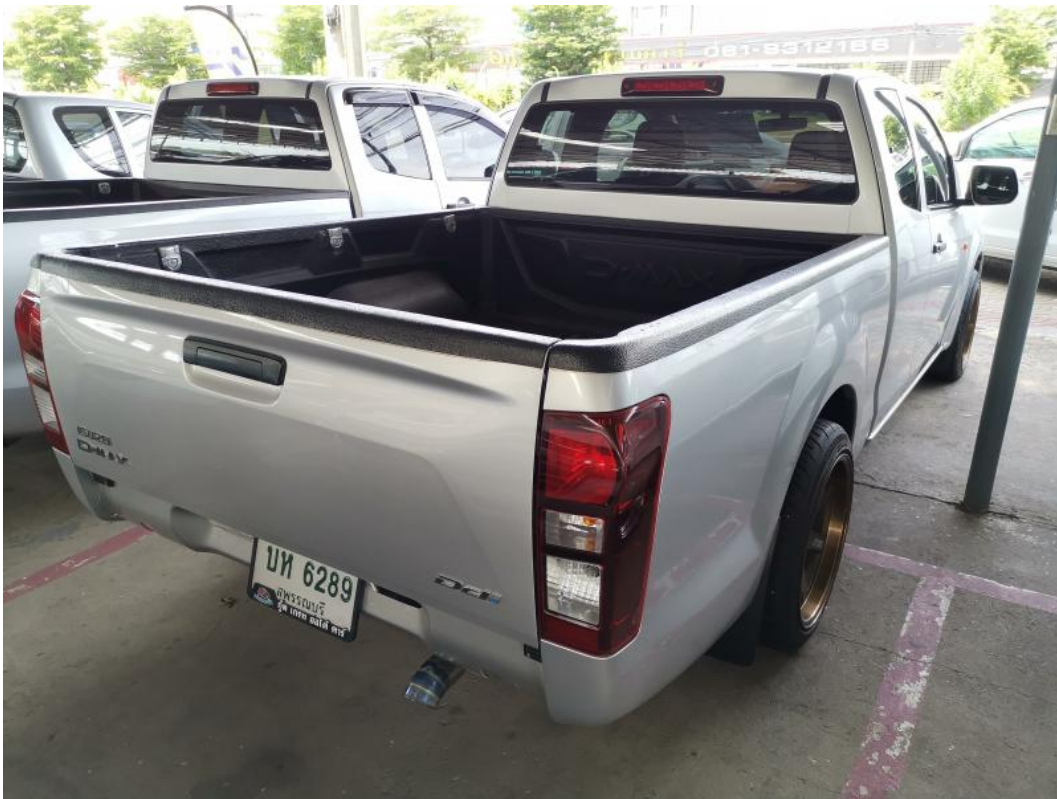
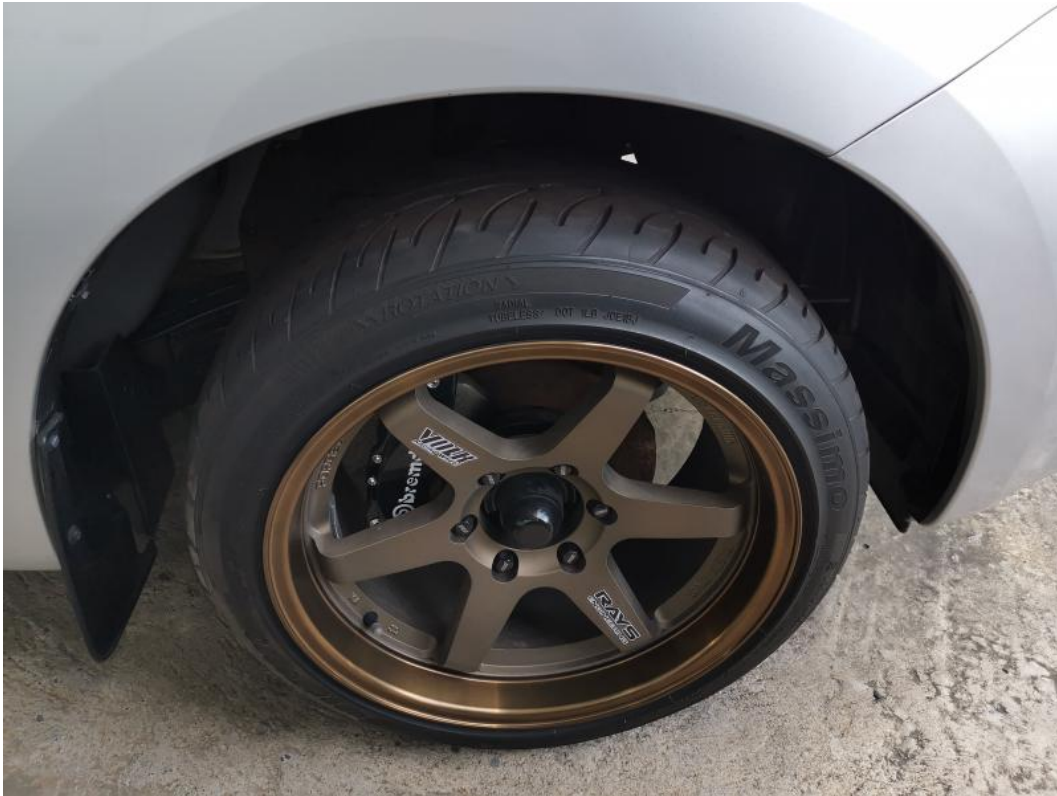
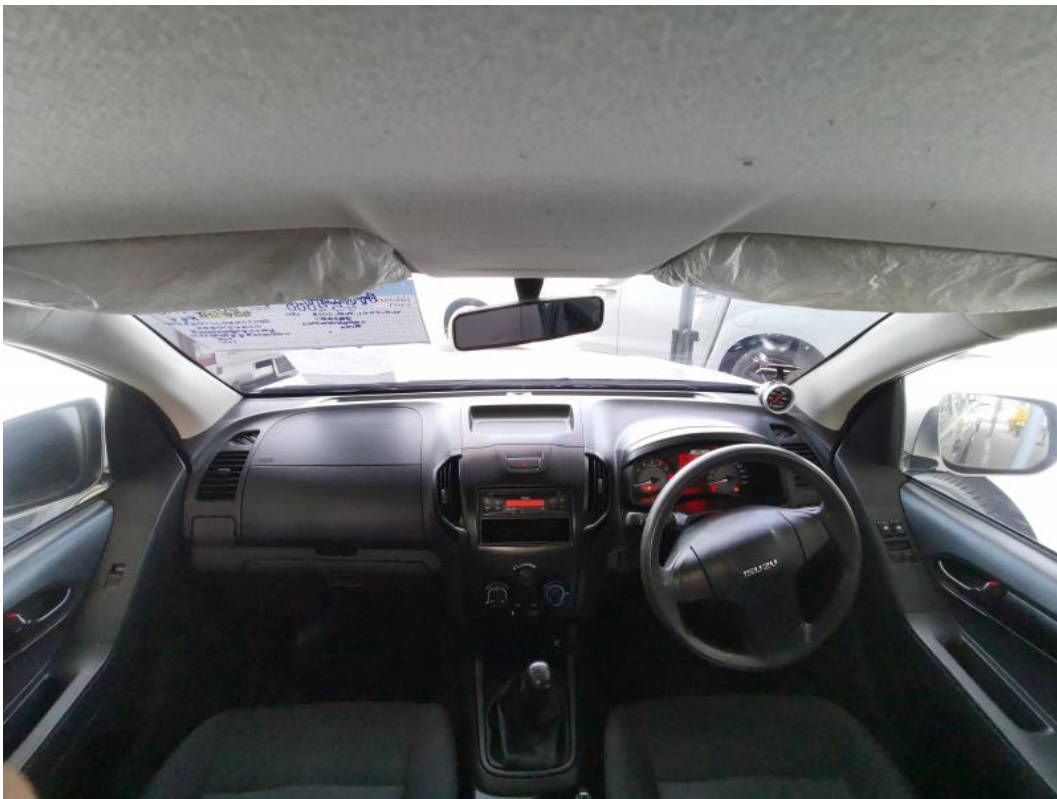
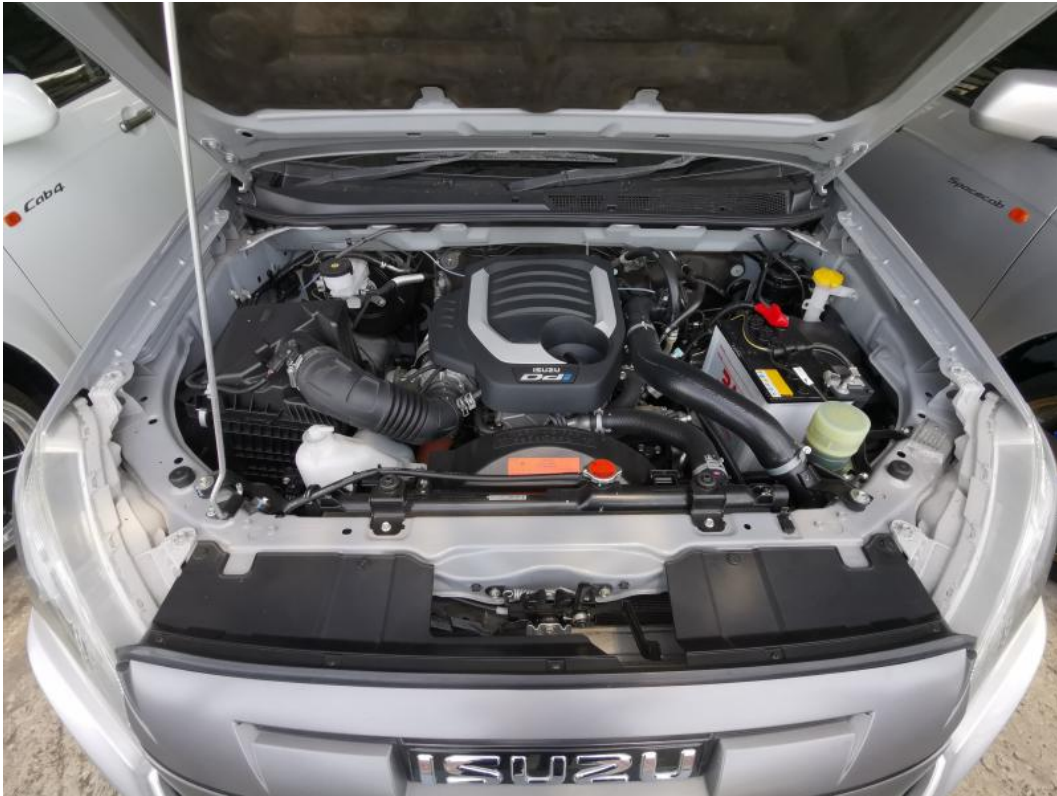
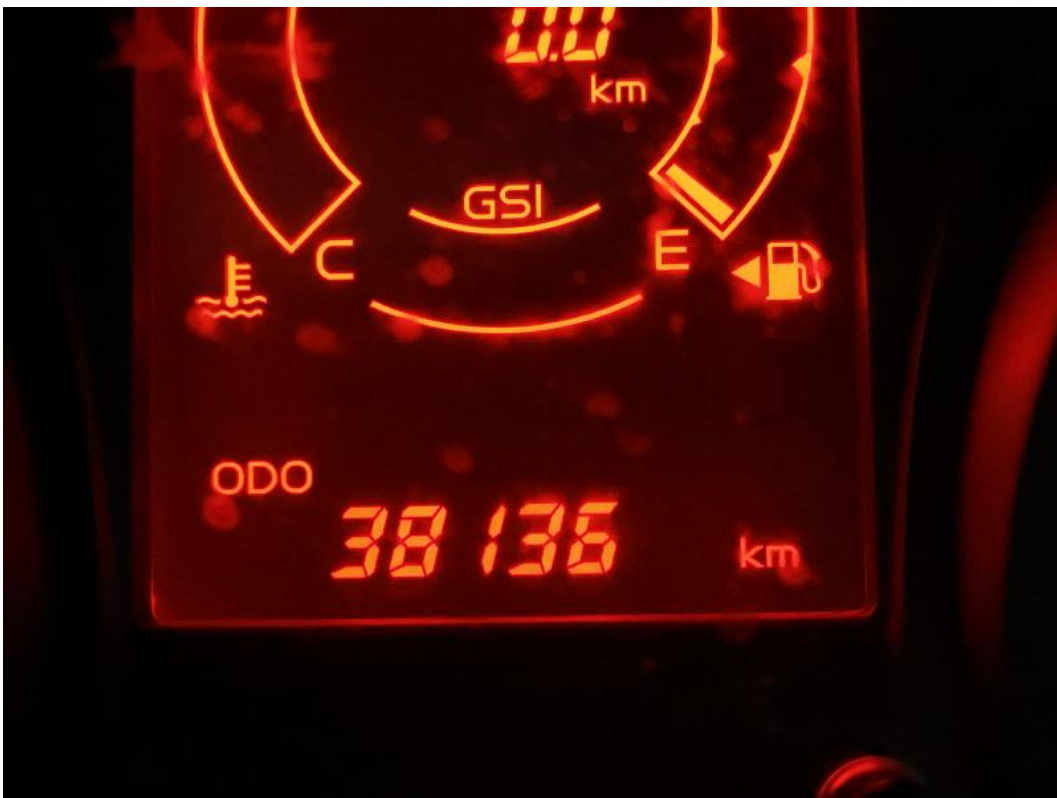
[บันทึก]
Set buck panel ทำเครื่องหมายจากงานโลหะ มี
กระดกข้างขวา ไฟมรยชิดขวา บางส่วน
Right center panel ถลอก มีขนาดเล็กมาก เล็กน้อย

[ภายใน]
การขับที่ รอยย่น, รอยขีดข่วน มี
ตกแต่งอื่นๆ รอยขีดข่วน บางส่วน

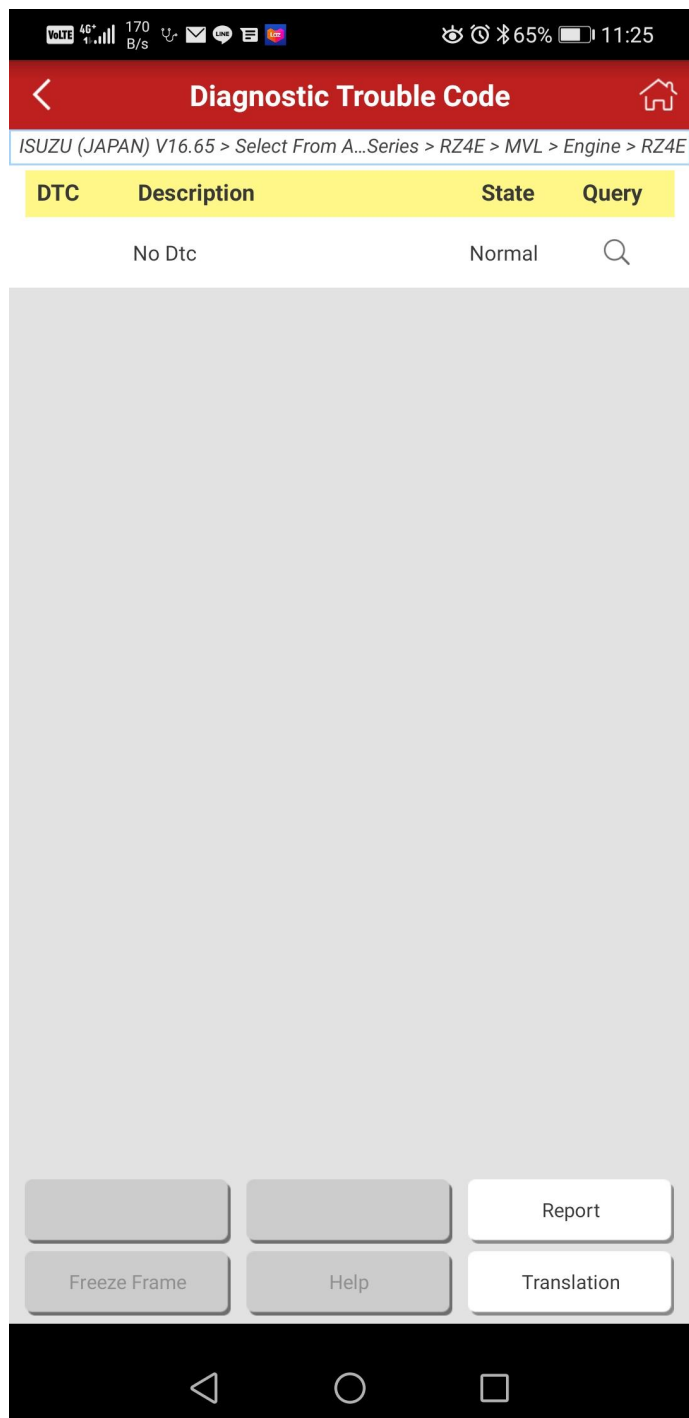
การวินิจฉัย CP 2

DTC	Description	State	Query
No Dtc		Normal	🔍
