# U-Car Grading Report

รายงานผลการตรวจเช็คสภาพรถยนต์  
ภายใต้การดูแลของสมาคมการประเมินสภาพรถยนต์ประเทศญี่ปุ่น

| รุ่น | NISSAN MARCH 1.2 | | |

| วันที่ตรวจสอบ | 2020/1/24 |

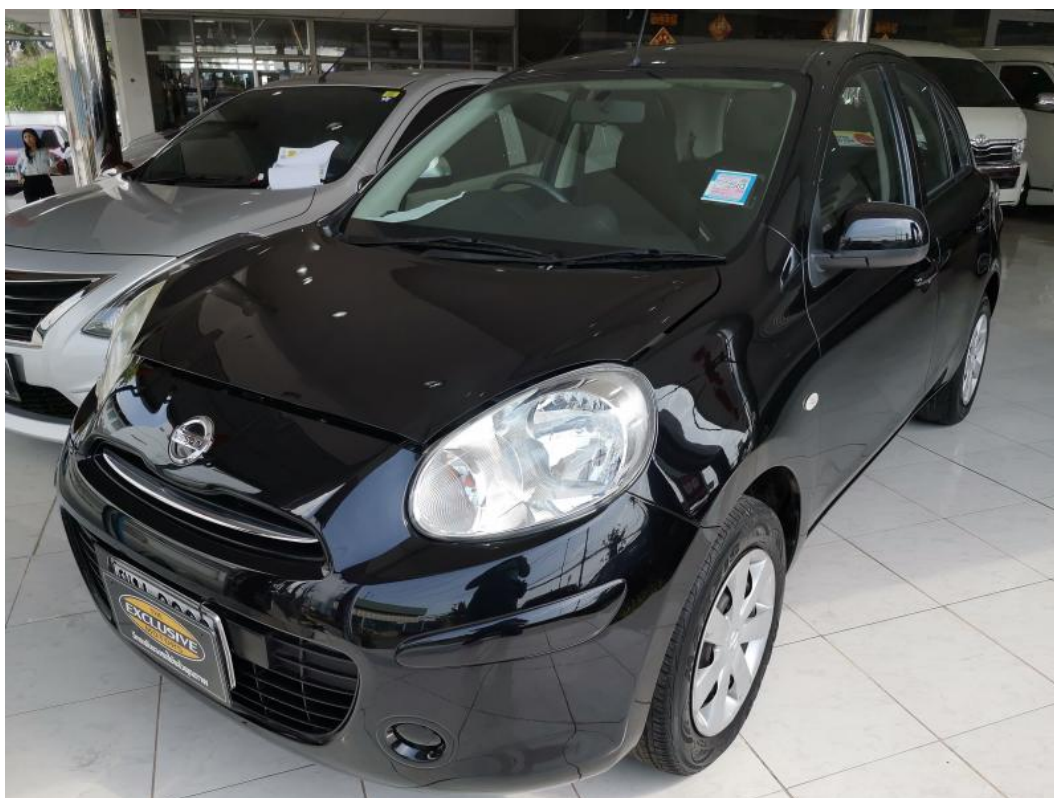
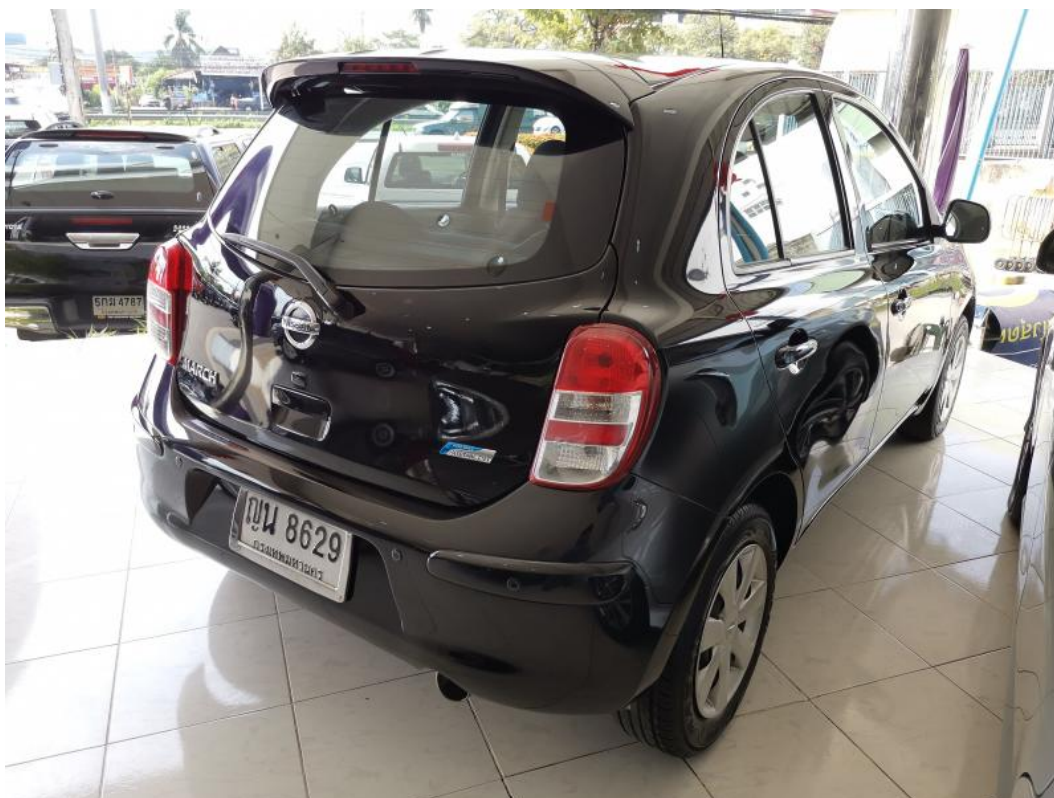
การวินิจฉัย CP 1

| System Name | State |
| ECM (Engine Control Module) | No Fault Code |
| IC (Instrument cluster) | No Fault Code |
| BCM (Body Control Module) | No Fault Code |
| SRS (Supplemental Inflatable Restraint System) | No Fault Code |
| TCM (Transmission Control Module) | No Fault Code |
| EPS (Electronic Power Steering) | No Fault Code |
| IPDM E/R(Intelligent Power Distribution Mudule E/R) | No Fault Code |
| Sonar | No Fault Code |
