# U-Car Grading Report

หนังสือรับรอง โดย GOO INSPECTION

| รุ่น | ISUZU D-MAX Spark | | |

| วันที่ตรวจสอบ | 2019/9/9 |

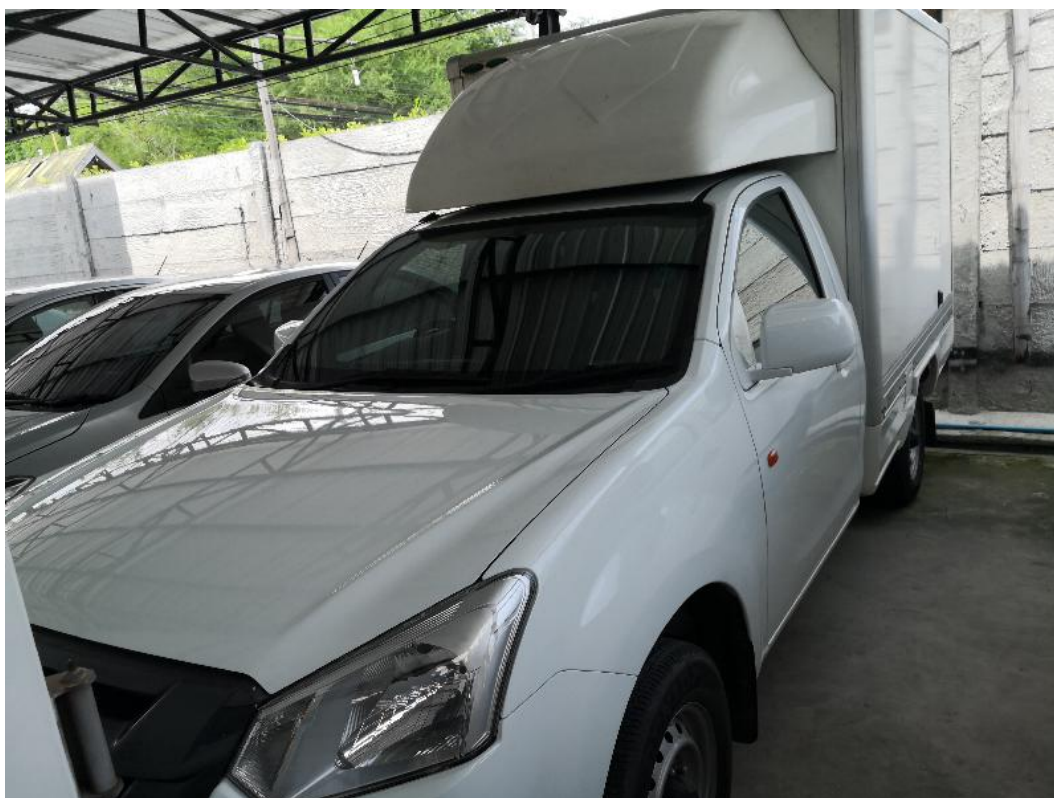
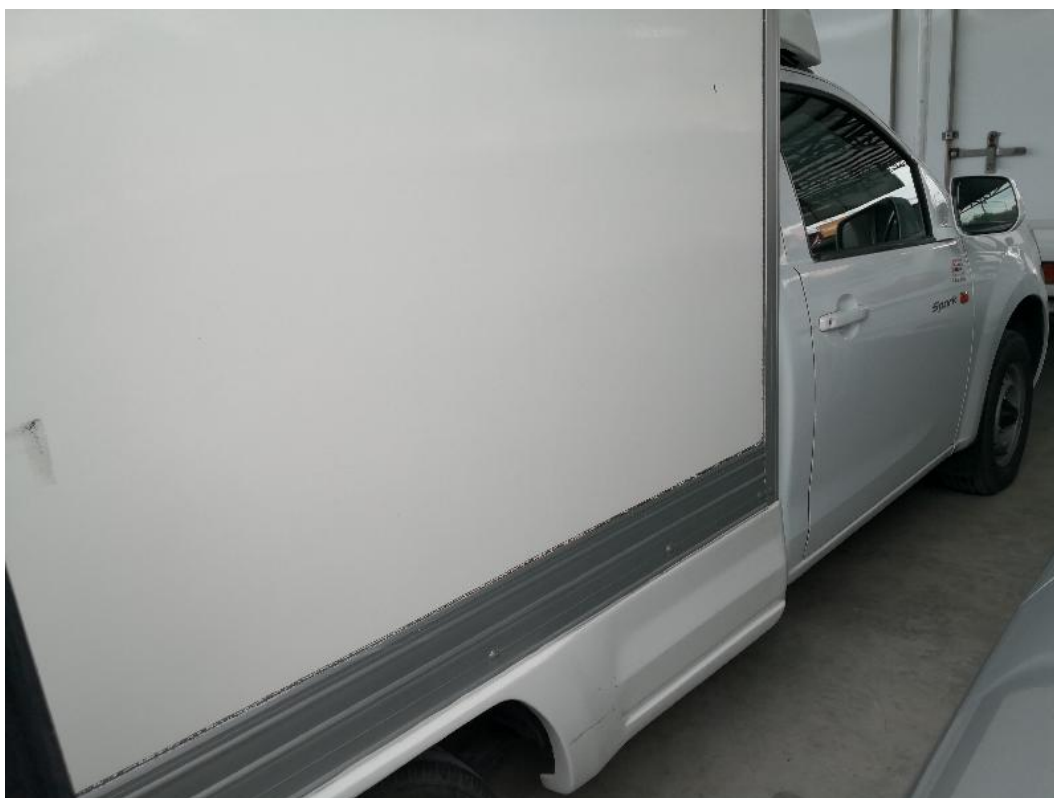
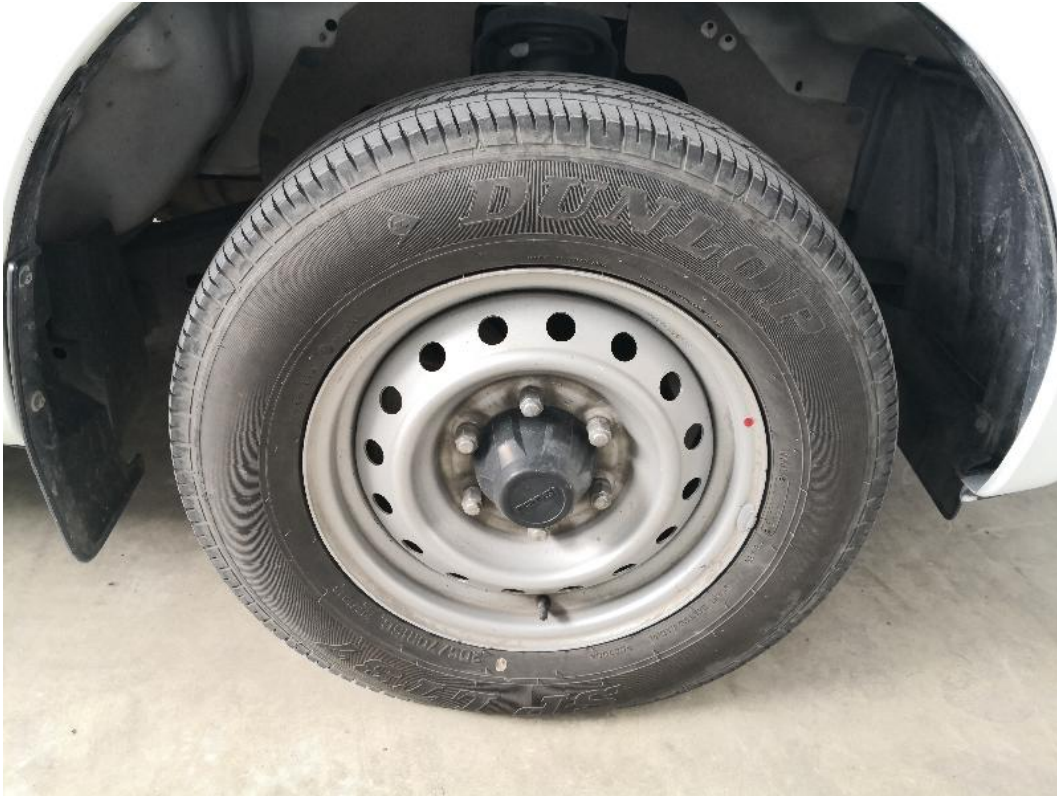
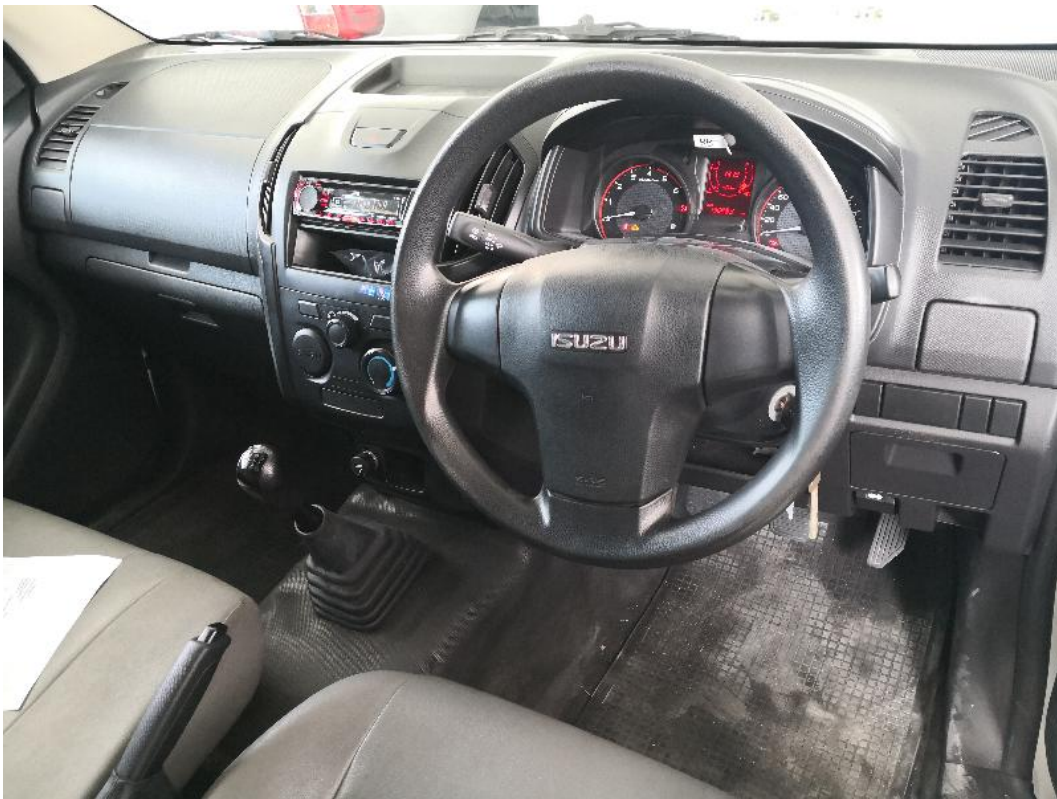
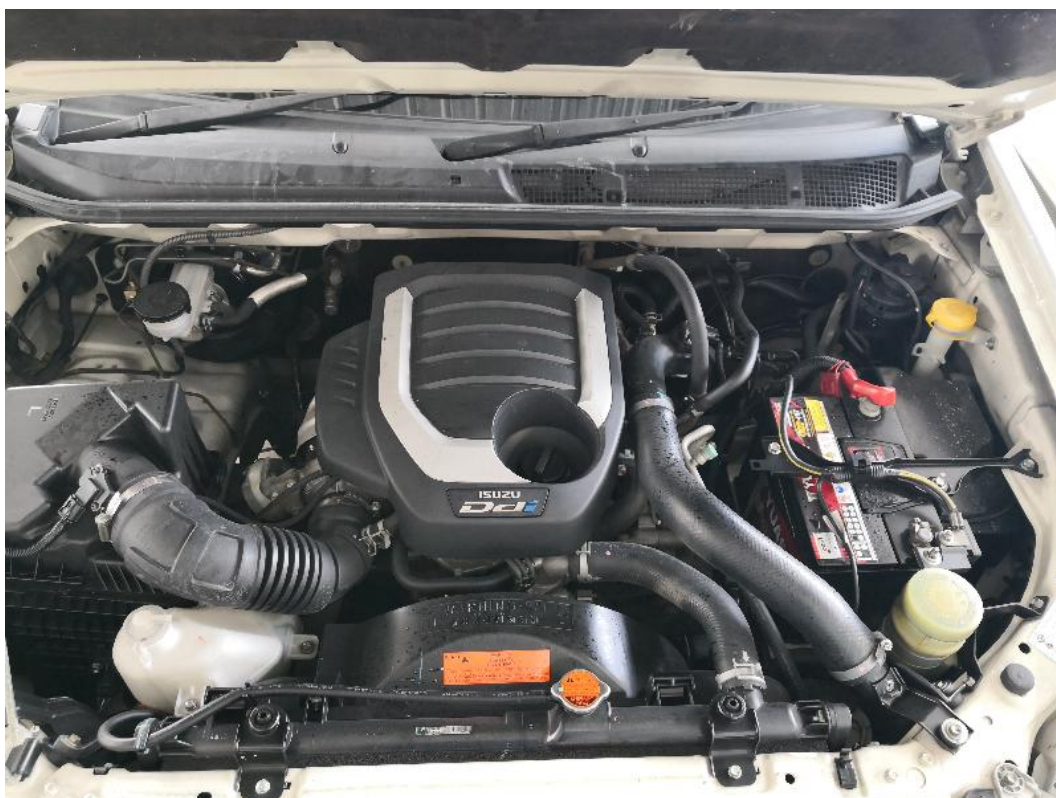
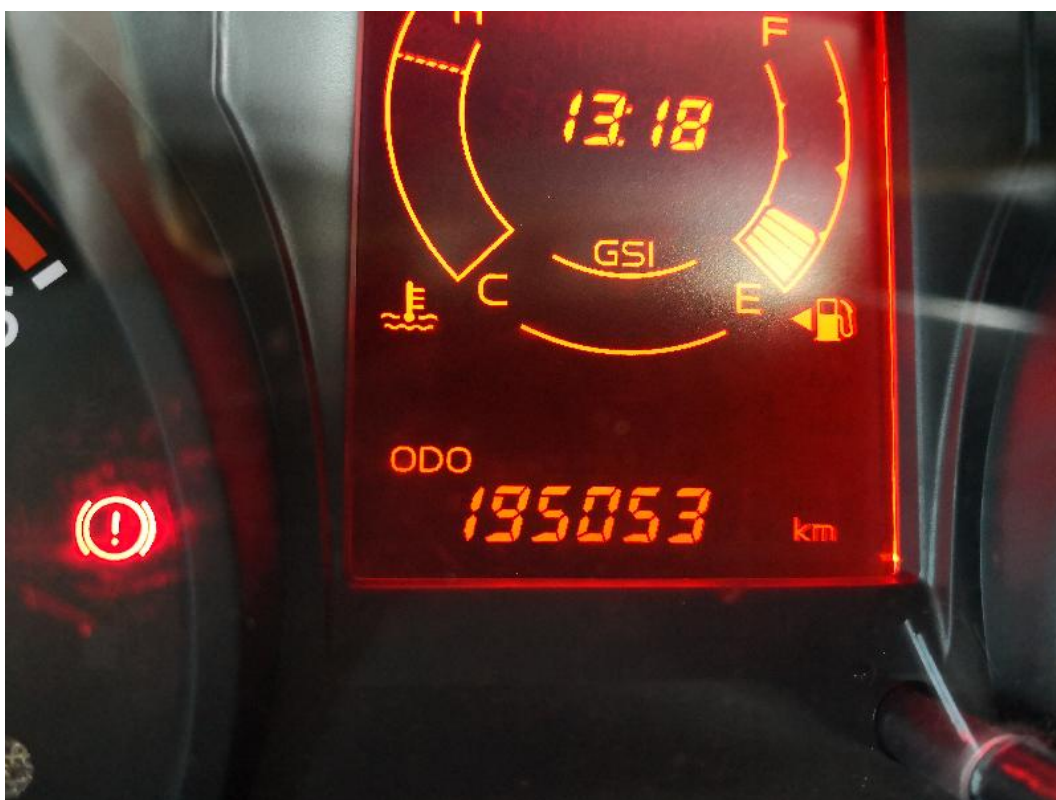
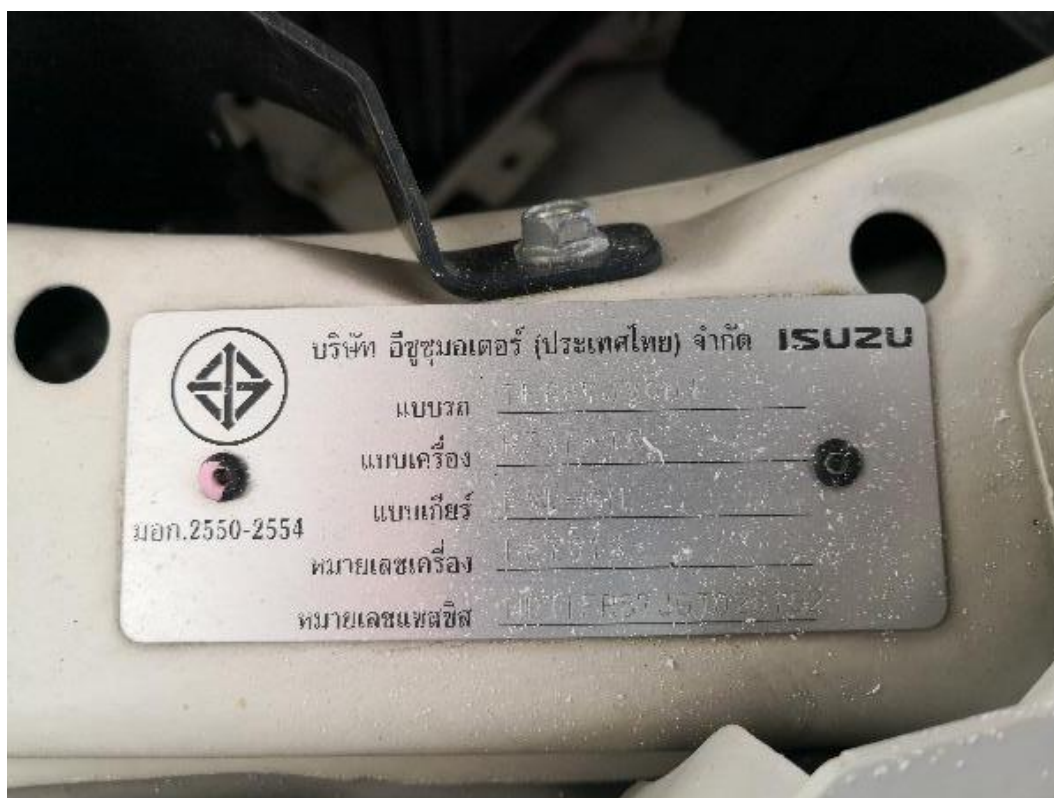
การวินิจฉัย CP 1

The screenshot shows the main screen of the "Diagnostic Trouble Code" application. At the top, there's a red header bar with a back arrow on the left, the title "Diagnostic Trouble Code" in white, and a home icon on the right. Below the header, a breadcrumb trail reads "ISUZU (JAPAN) V16.65 > Select F...dule) > 2.5L 4JK1-TC (Transtro)". The main area features a table with four columns: "DTC", "Description", "State", and "Query". The first row contains the text "No Dtc", "Normal", and a magnifying glass icon. Below the table is a large grey rectangular box. At the bottom, there are five buttons arranged in two rows: "Freeze Frame", "Help", "Report", and "Translation".
