# U-Car Grading Report

# U-car Grading Report

| รุ่น | HONDA CIVIC 1.8 | | |
| รุ่นปี | 2019 | เลขไมล์ | 36,133กม. |

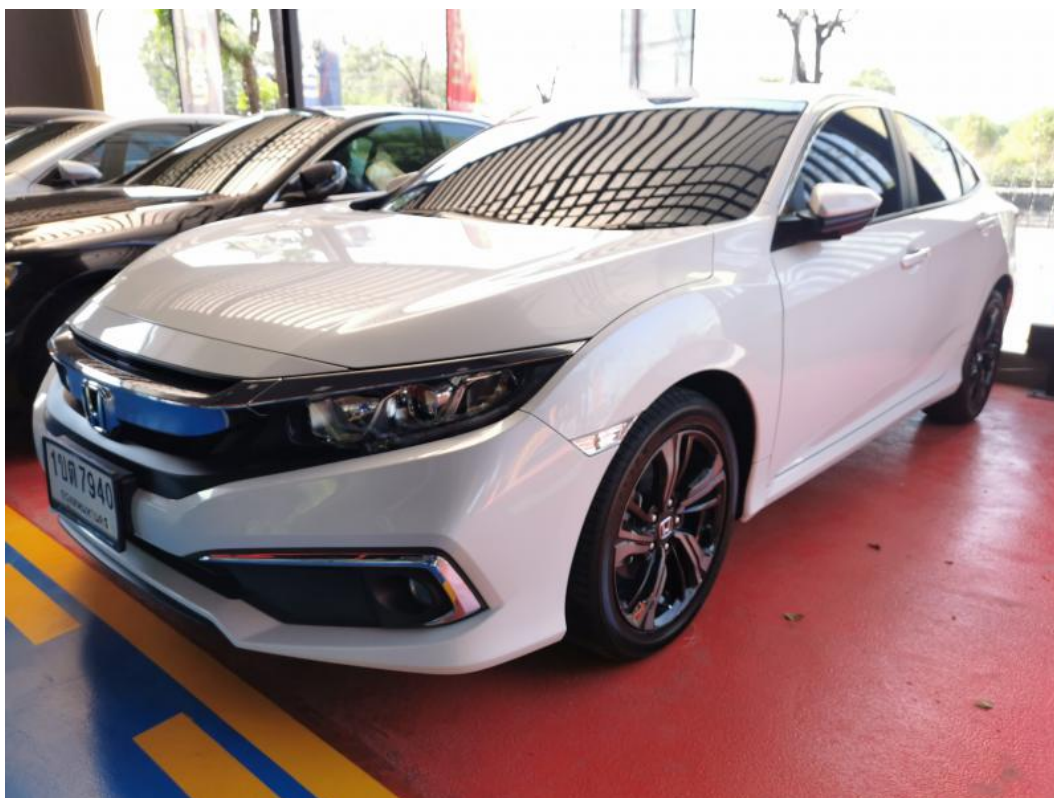
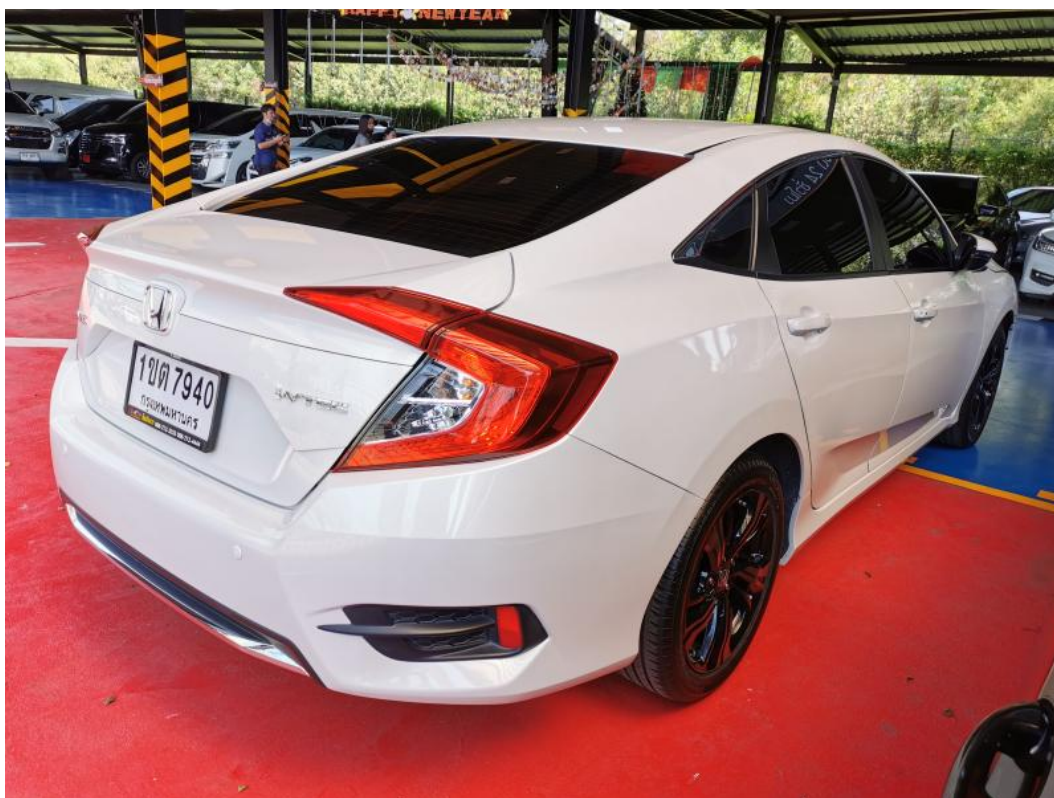
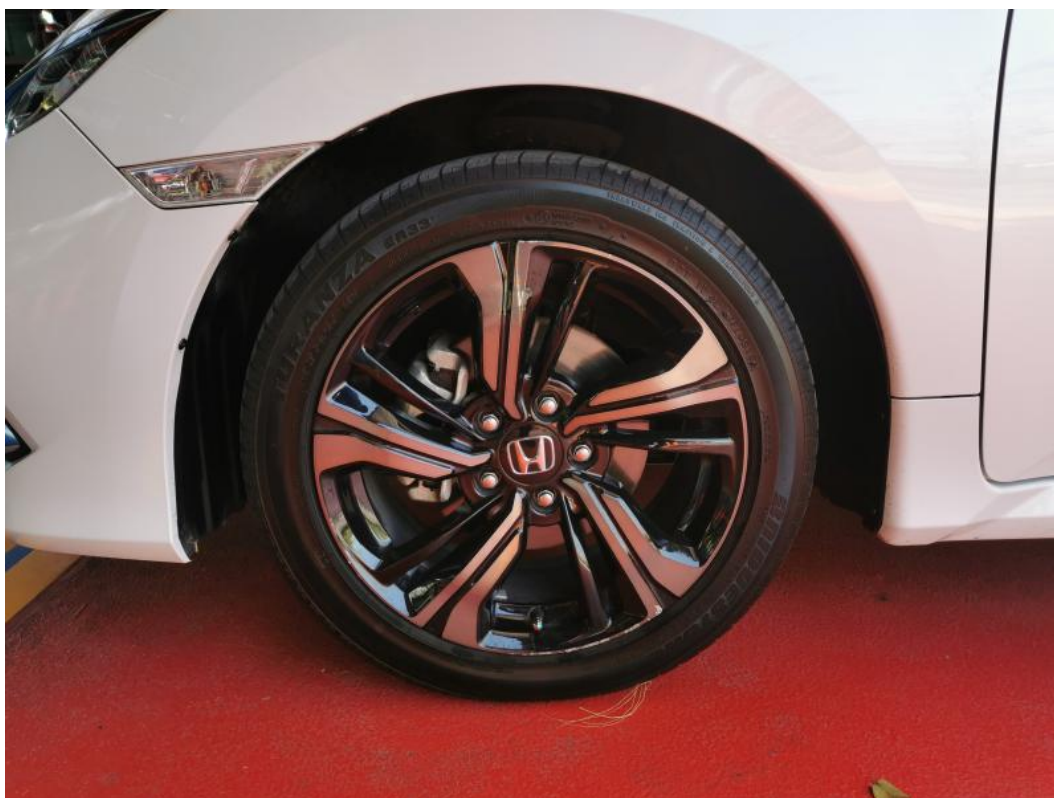
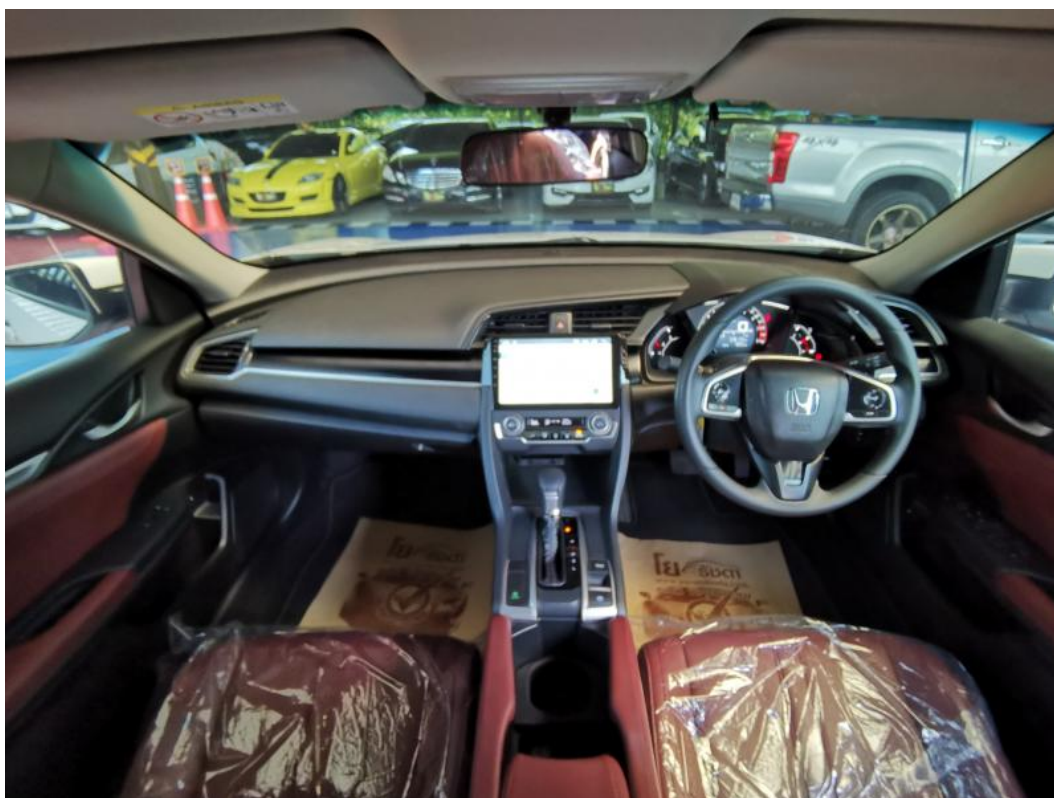
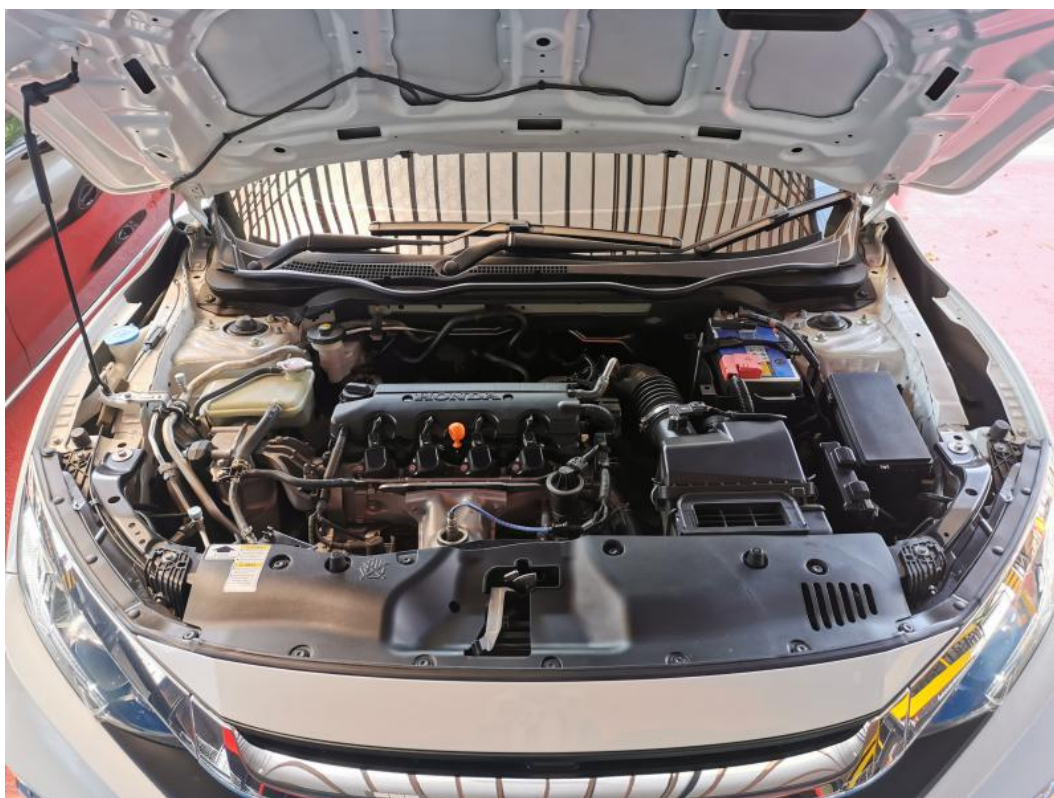
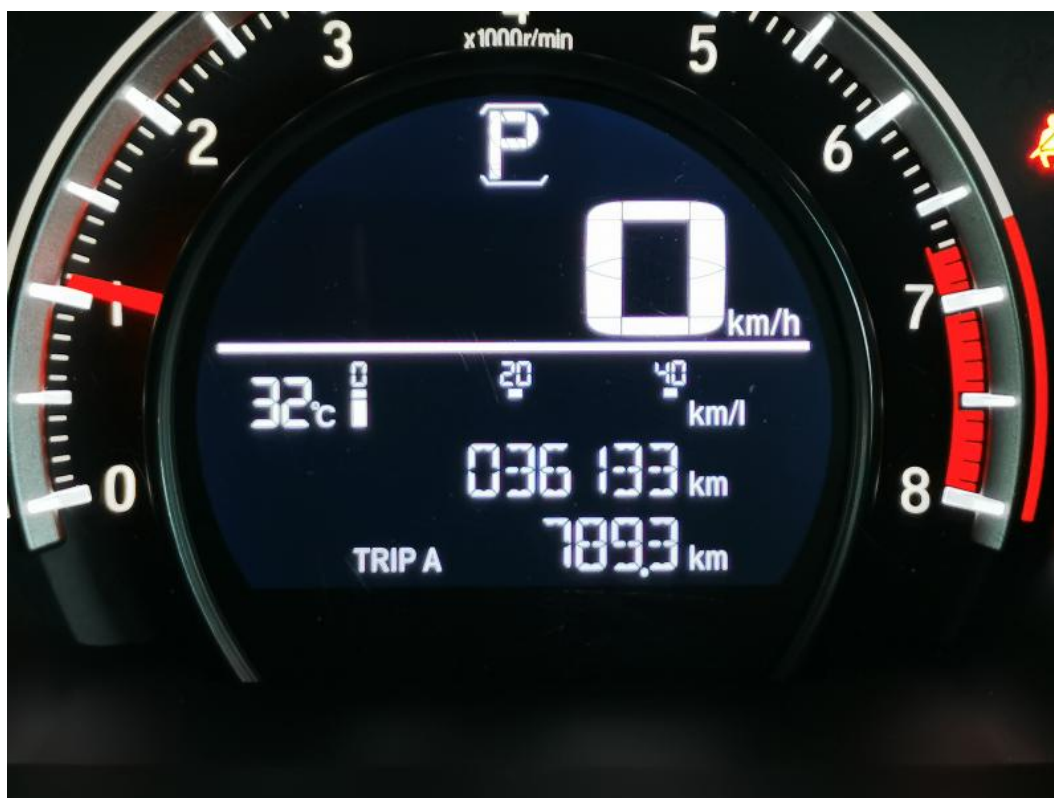
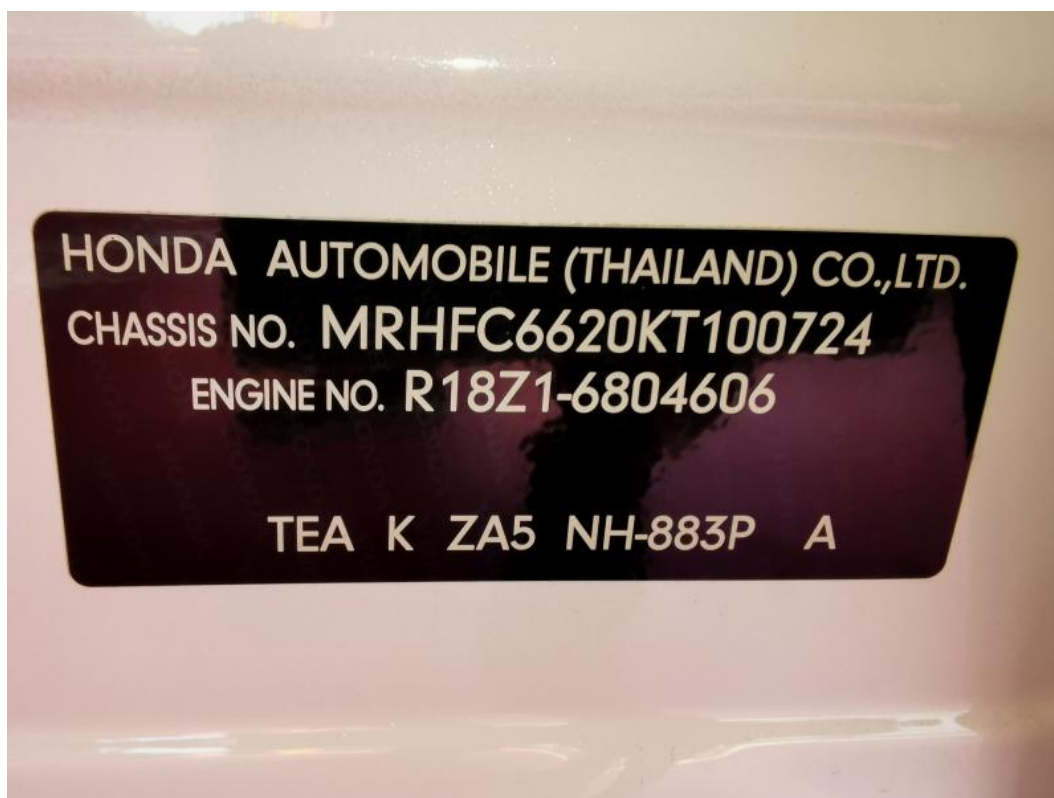
[บันทึก]  
กระจกข้างซ้าย ไฟมรอยขีดข่วน บางส่วน

[หน้าต่าง]  
กระจกหน้ารถ หินกระเด็น บางส่วน

[ภายใน]  
ตกแต่งอื่นๆ รอยขีดข่วน บางส่วน
