U-Car Grading Report

รายงานผลการตรวจเช็คสภาพรถยนต์
ภายใต้การดูแลของสมาคมการประเมินสภาพรถยนต์ประเทศไทย

รุ่น	MAZDA MAZDA2 1.3		
สี	สีเทา	หมายเลขทะเบียน (Plate number)	งย8756
รุ่นปี	2019	เลขไมล์	34,163กม.
แบบ	เลขตัวถัง	MM8DL2S3A0W462440

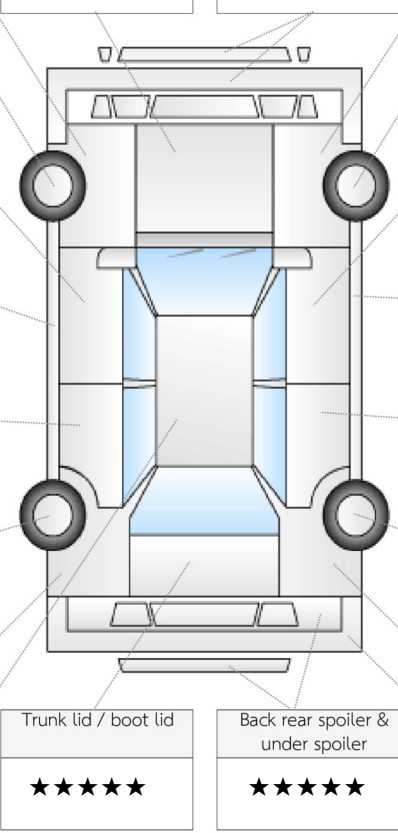
วันที่ตรวจสอบ	16 กันยายน 2565	วันที่ตรวจสอบอีกครั้ง				
ระดับคุณภาพ						
EXTERIOR/ สภาพภายนอก			INTERIOR/ สภาพภายใน			
★ ★ ★ ★ ★			★ ★ ★ ★ ★			
Front left fender ★★★★★	Bonnet / hood ★★★★★	Front bumper ★★★★★	Front right fender ★★★★★	[หน้าต่าง] กระจกหน้ารถ หินกระเด็น บางส่วน [ภายใน] ตกแต่งอื่นๆ รอยขีดข่วน บางส่วน		
Front left tire, alloy wheel, wheel cover ร่องยางระดับ 5 ★★★★★
