# U-Car Grading Report

รายงานผลการตรวจเช็คสภาพรถยนต์  
ภายใต้การดูแลของสมาคมการประเมินสภาพรถยนต์ประเทศไทย

รุ่น	TOYOTA VIGO 3.0G		
สี	White	หมายเลขทะเบียน (Plate number)	ฅญ4231
รุ่นปี	2011	เลขไมล์	72,701กม.
แบบ	เลขตัวถัง	MR0FZ29G001639180

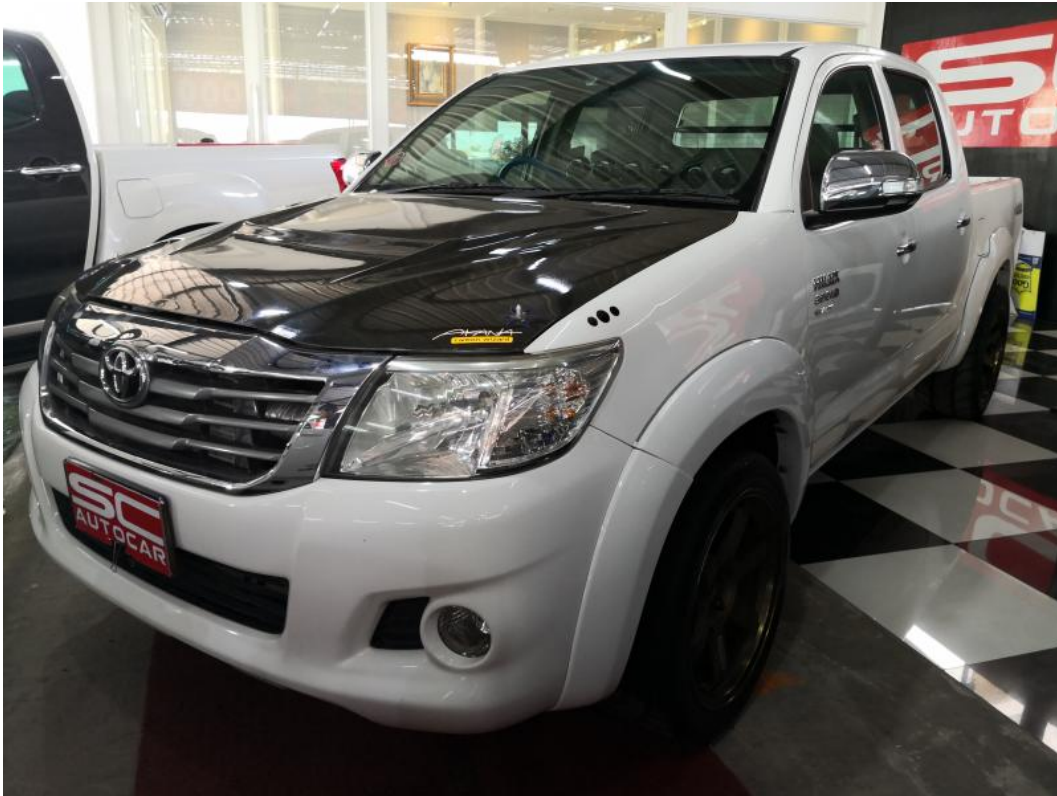
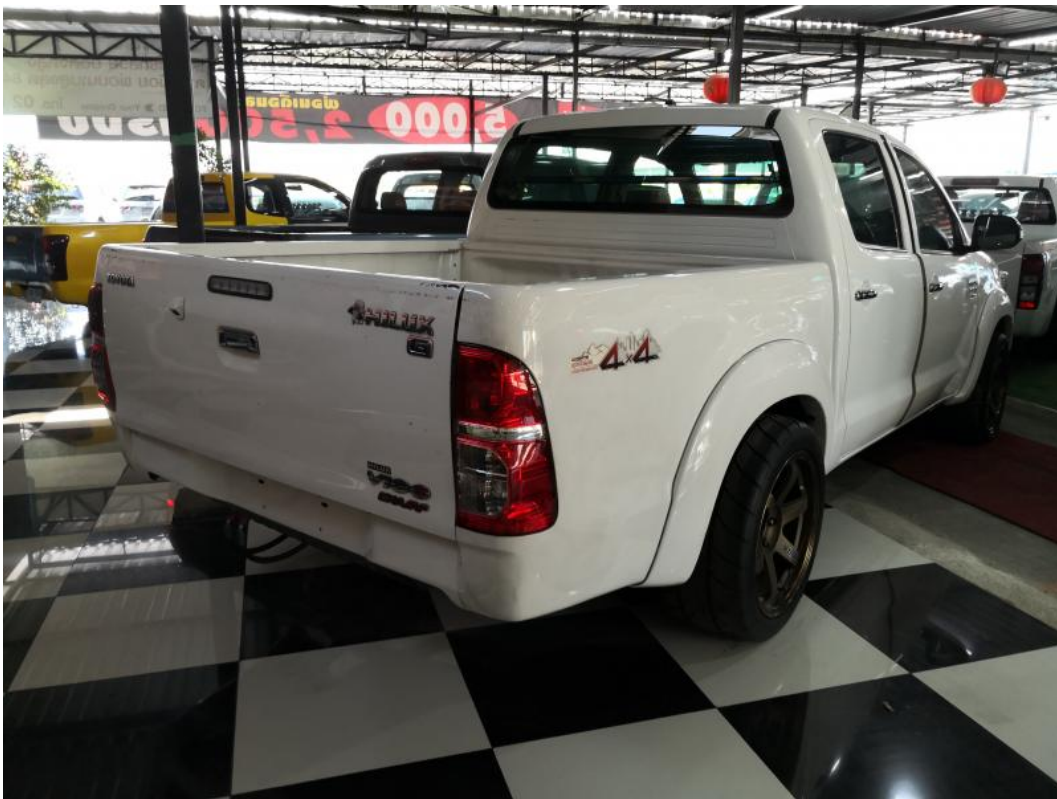
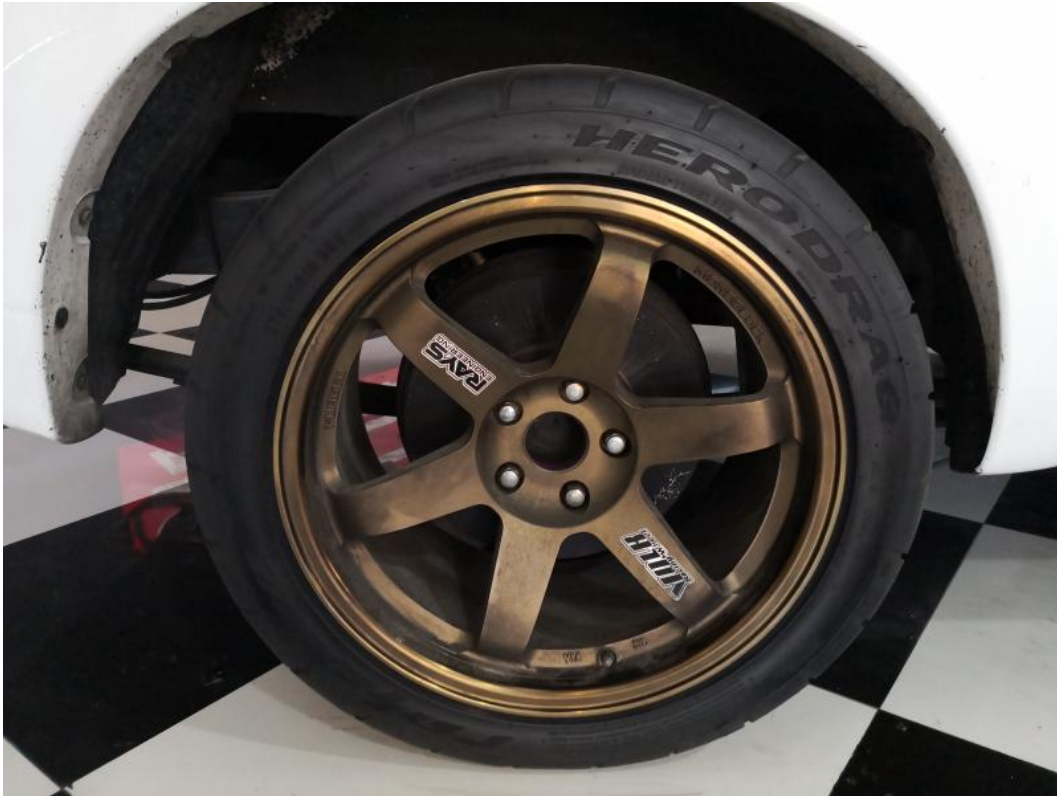
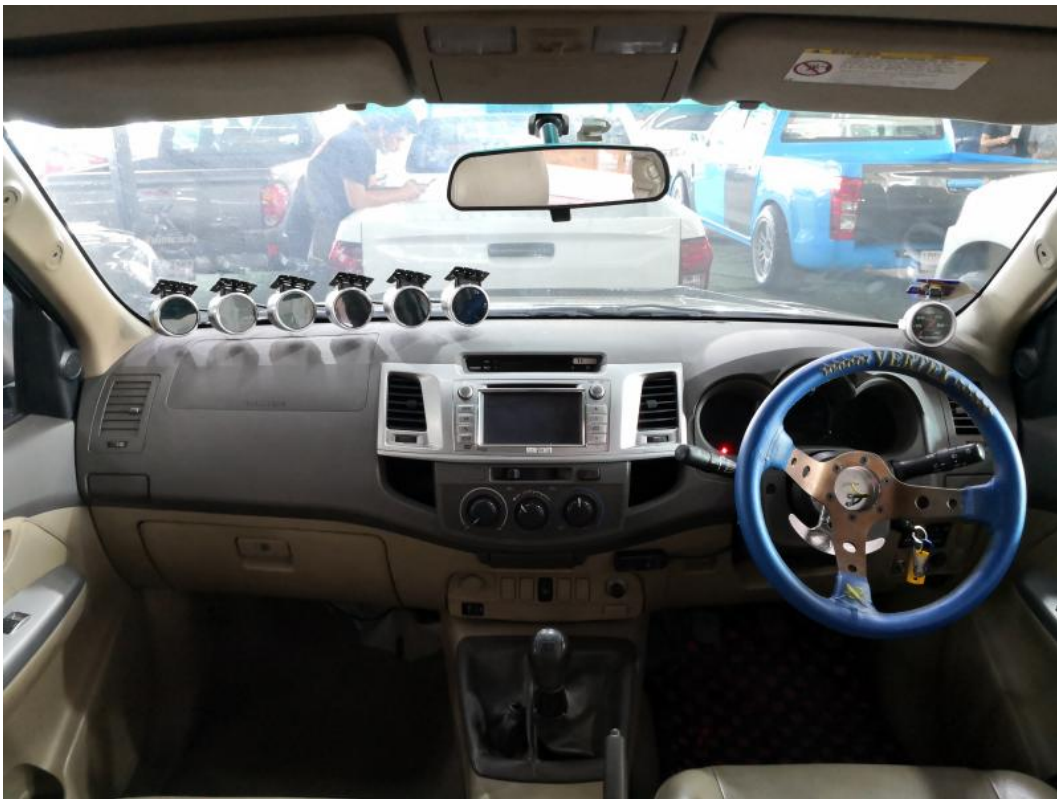
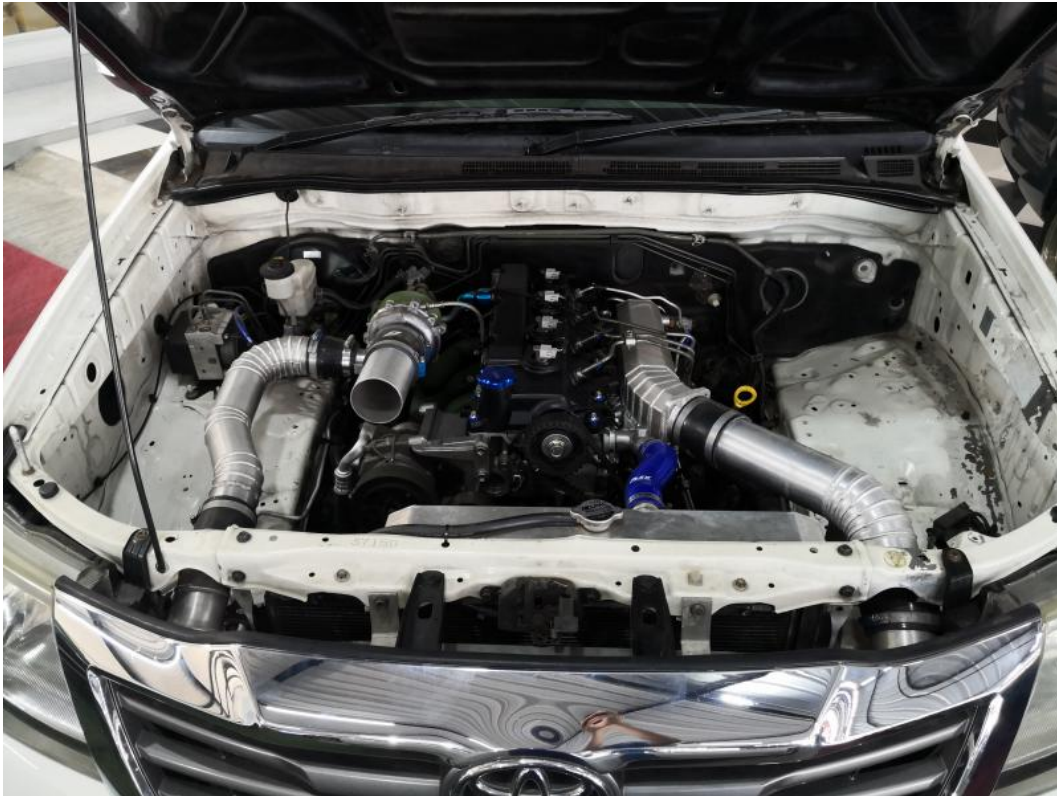
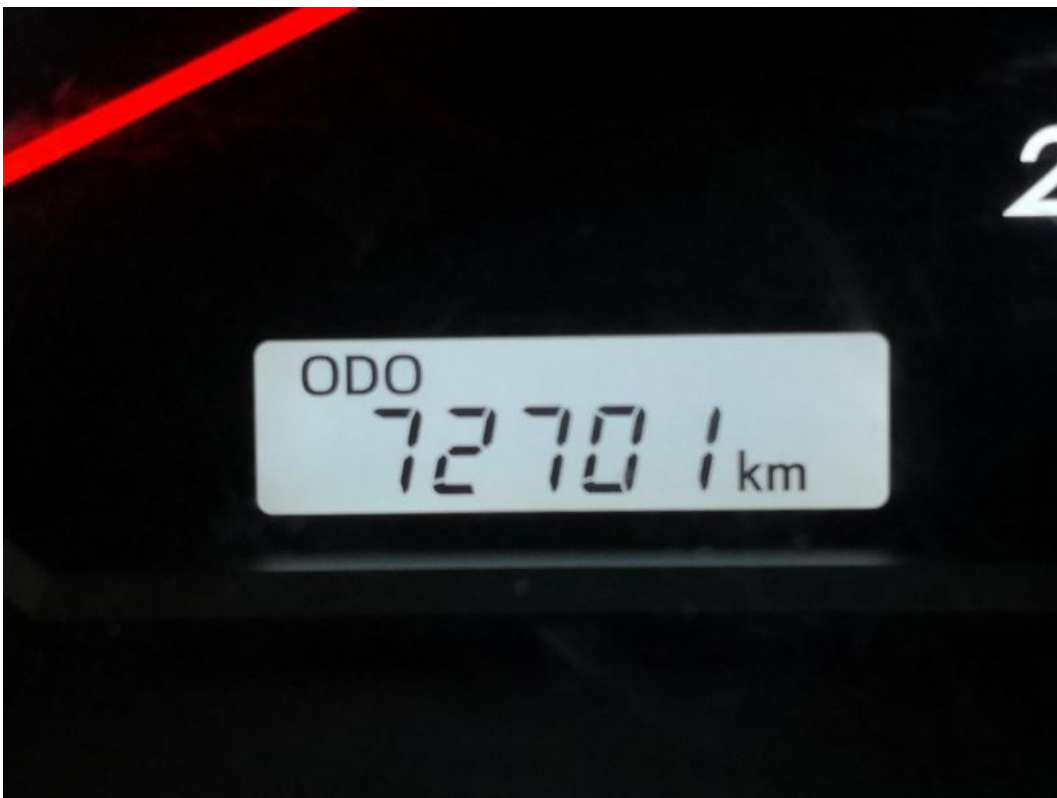
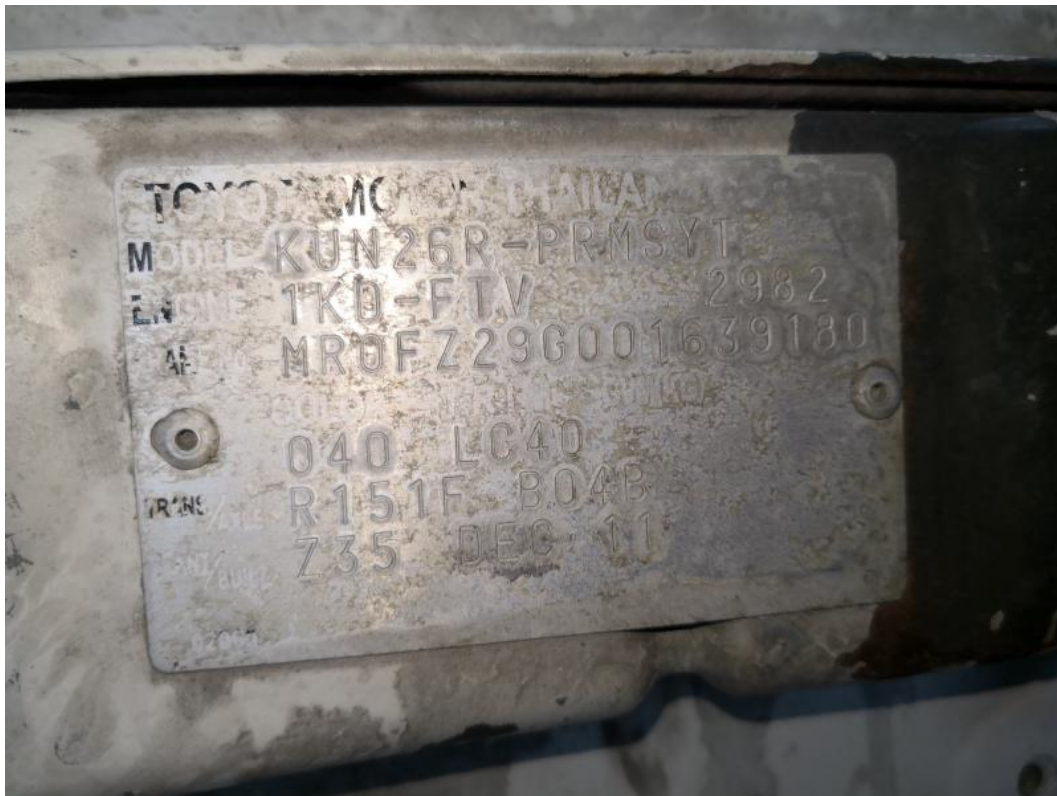
[บันทึก]  
Right center panel ทำเครื่องหมายจากงานโลหะ มี  
กระจกข้างซ้าย ไฟมัลติฟังก์ชัน บางส่วน  
Door handle ผลิต มี  
กระจกข้างขวา ไฟมัลติฟังก์ชัน บางส่วน  
Radiator core support ความเสียหาย มี

[หน้าต่าง]  
กระจกหน้ารถ หินกระเด็น บางส่วน

[ภายใน]  
การจับซี่ รอยย่น, รอยขีดข่วน มี  
พื้นพรม คราบ M  
ตกแต่งอื่นๆ รอยขีดข่วน บางส่วน  
พื้นพรม รอยย่น S  
Headliner คราบ M  
Headliner รอยย่น S

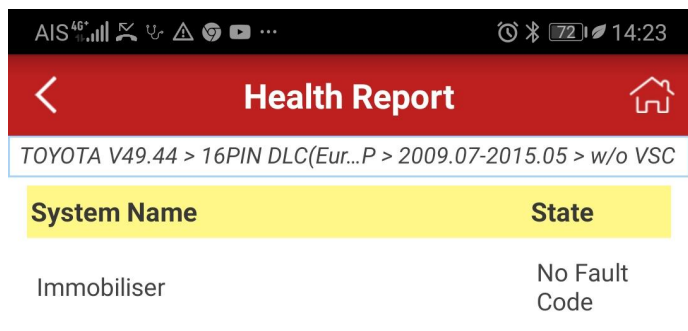
การวินิจฉัย CP 2

Health Report

TOYOTA V49.44 > 16PIN DLC(Eur...P > 2009.07-2015.05 > w/o VSC

System Name	State
Immobiliser	No Fault Code
