# U-Car Grading Report

รายงานผลการตรวจเช็คสภาพรถยนต์  
ภายใต้การดูแลของสมาคมการประเมินสภาพรถยนต์ประเทศไทย

รุ่น	SUZUKI APV 1.6 GLX		
สี	Black	หมายเลขทะเบียน (Plate number)	ญล7346
รุ่นปี	2011	เลขไมล์	157,401กม.
แบบ	เลขตัวถัง	MHYGDN71V00303417	
หมายเหตุ	ทำสีใหม่ด้วยสีเดิม

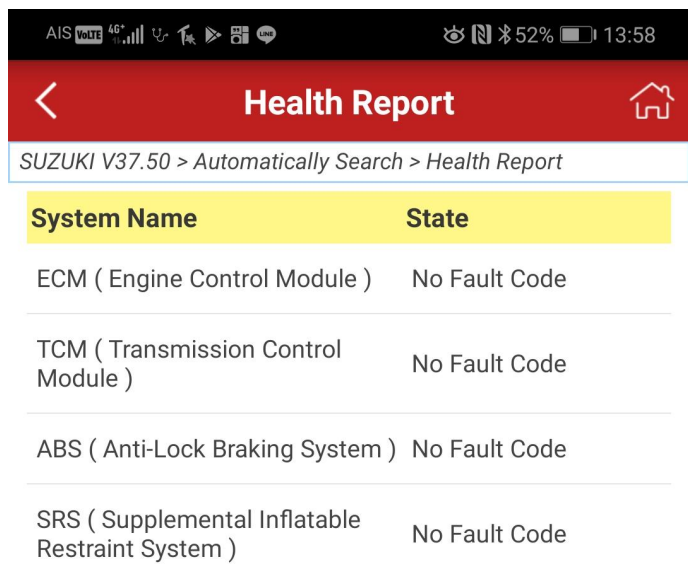
การวินิจฉัย CP 2

**Health Report**

SUZUKI V37.50 > Automatically Search > Health Report

System Name	State
ECM ( Engine Control Module )	No Fault Code
TCM ( Transmission Control Module )	No Fault Code
ABS ( Anti-Lock Braking System )	No Fault Code
SRS ( Supplemental Inflatable Restraint System )	No Fault Code
