# U-Car Grading Report

รายงานผลการตรวจเช็คสภาพรถยนต์  
ภายใต้การดูแลของสมาคมการประเมินสภาพรถยนต์ประเทศญี่ปุ่น

| รุ่น | ISUZU DMAX 1.9 SPACECAB HILANDER | | |

| วันที่ตรวจสอบ | 2019/10/8 |

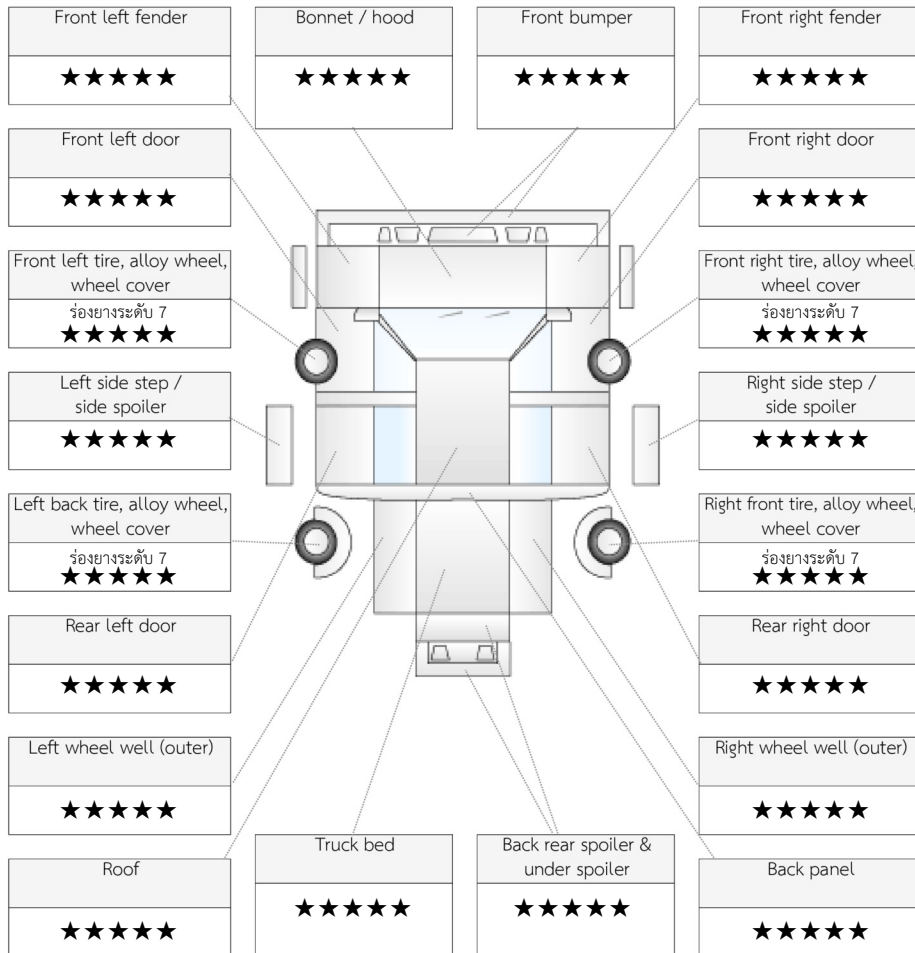
[บันทึก]

Set buck panel ถลอก หรือDent มีขนาดเล็กมาก เล็กน้อย

[ภายใน]

การขับขึ้น รอยย่น.รอยขีดข่วน มี ที่เขี้ยวหนู,ที่วางเครื่องดื่ม รอยย่น.รอยขีดข่วน มี ตกแต่งอื่นๆ รอยขีดข่วน บางส่วน  
Headliner สกปรก S
