U-Car Grading Report

U-car Grading Report

รุ่น	ISUZU DMAX 3.0		
สี	Silver	หมายเลขทะเบียน (Plate number)	1ฒช9333
รุ่นปี	2016	เลขไมล์	150,039กม.
แบบ	เลขตัวถัง	MP1TFS85JGT001609

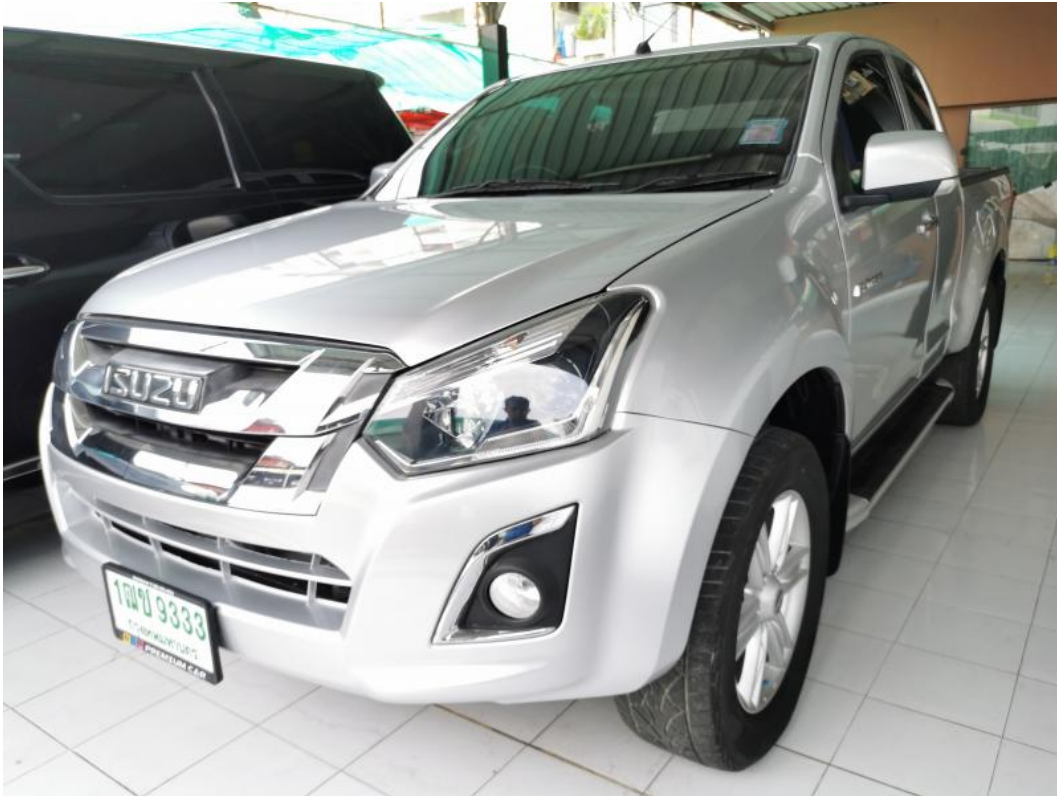
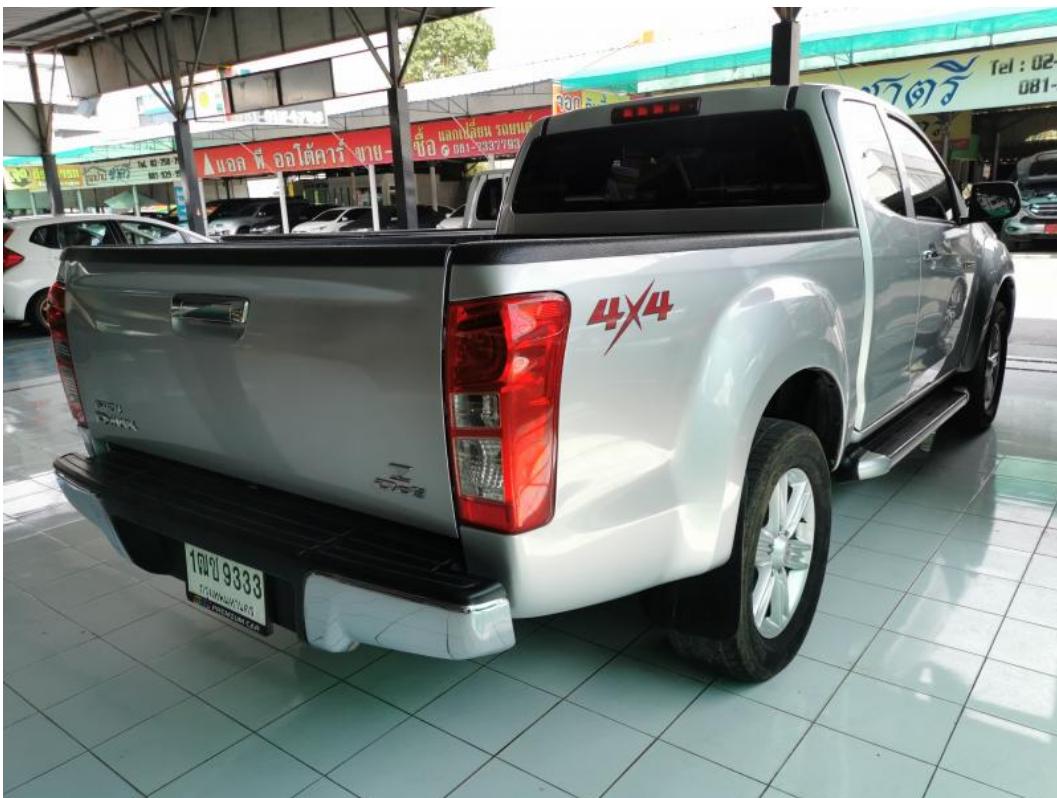
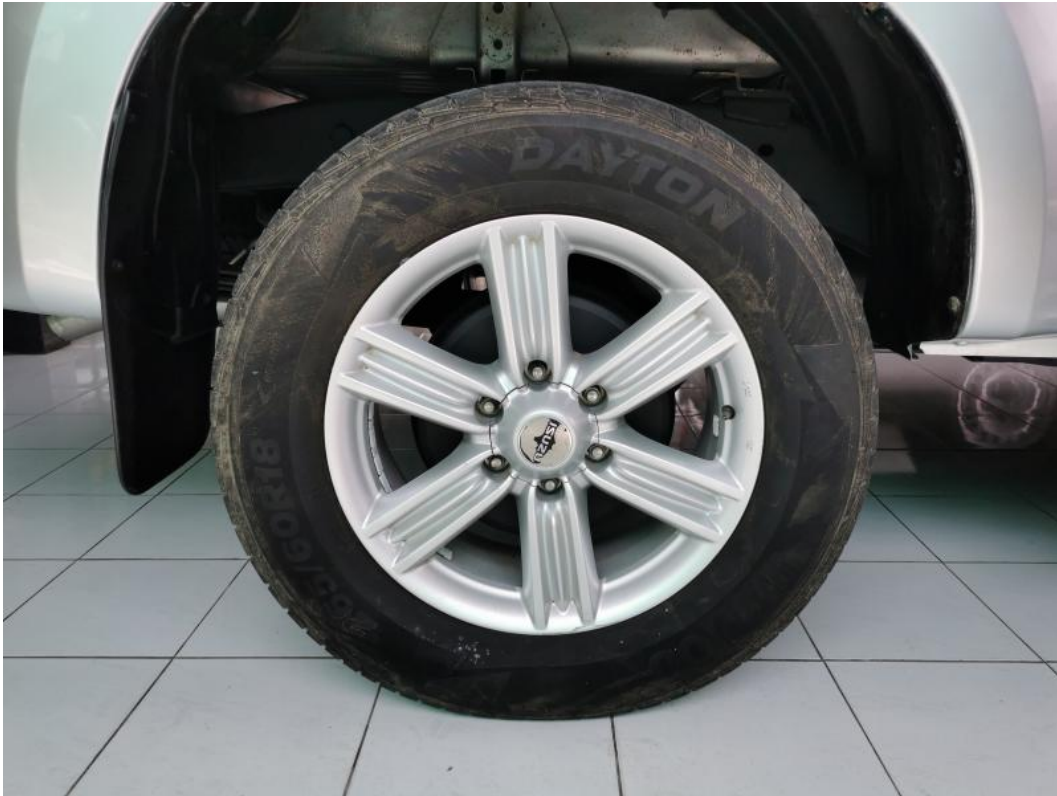
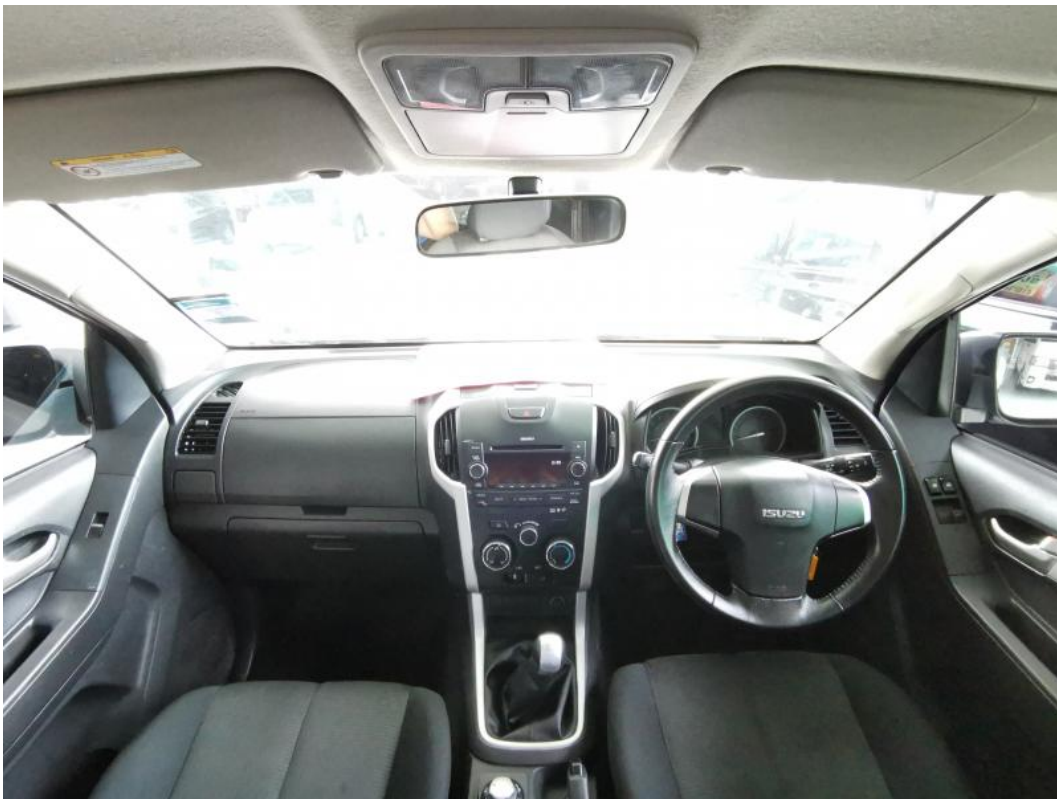
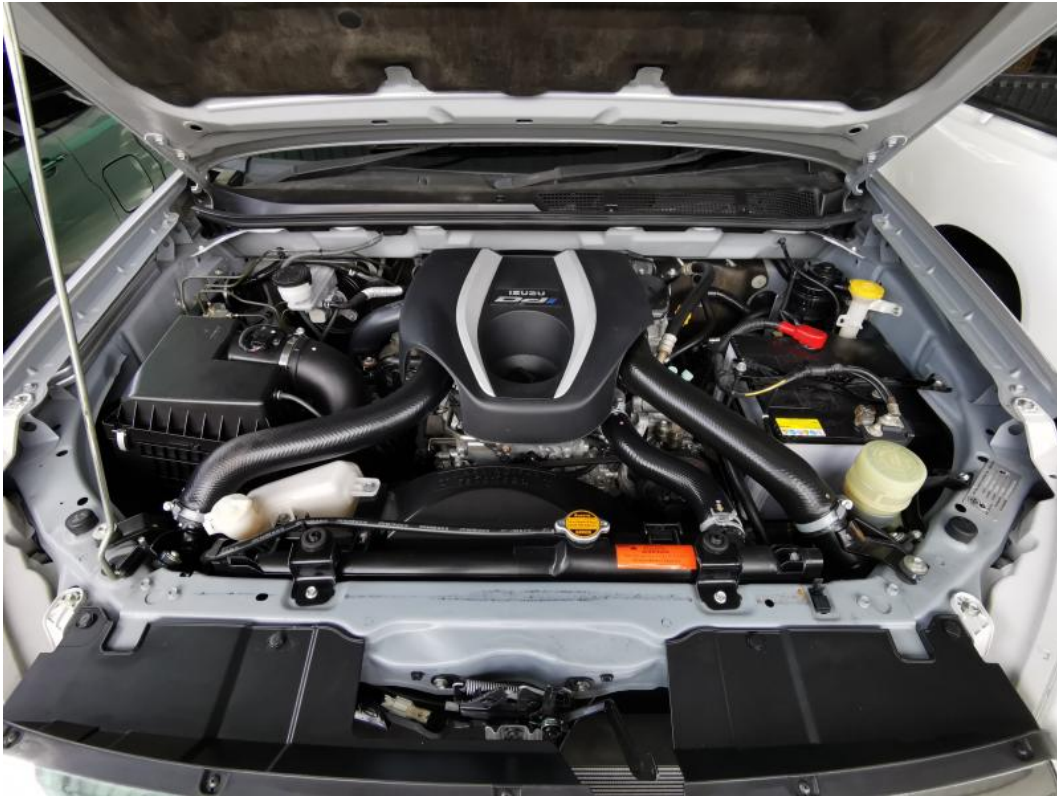
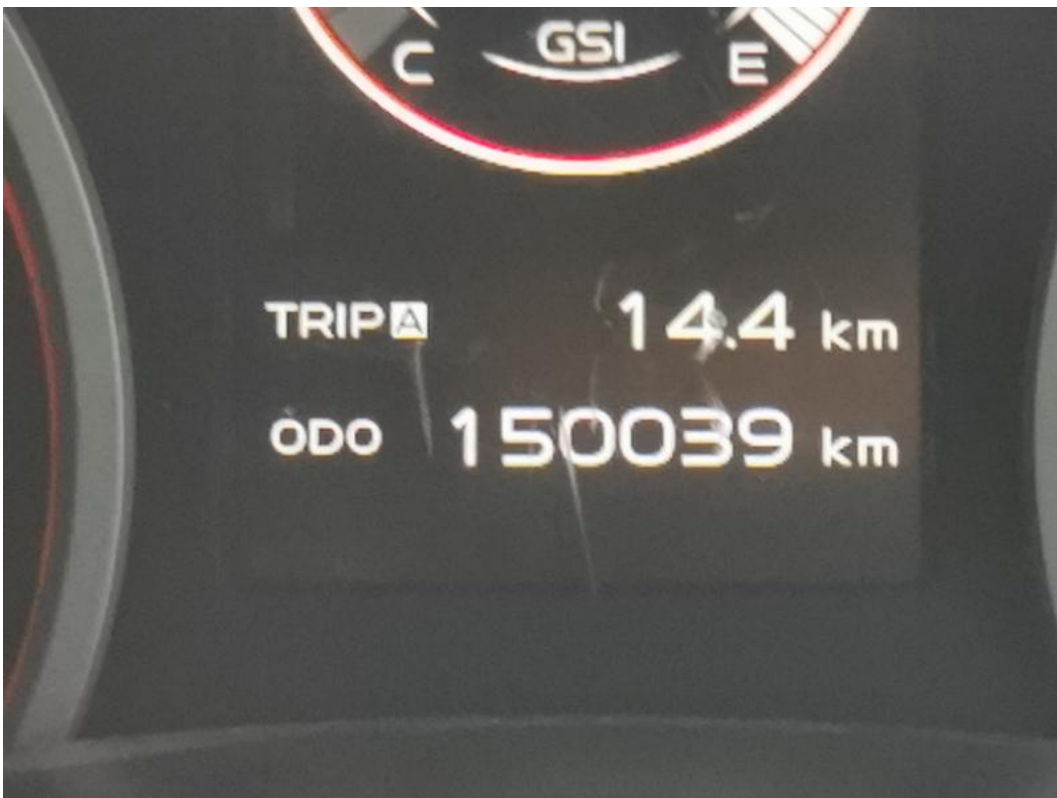
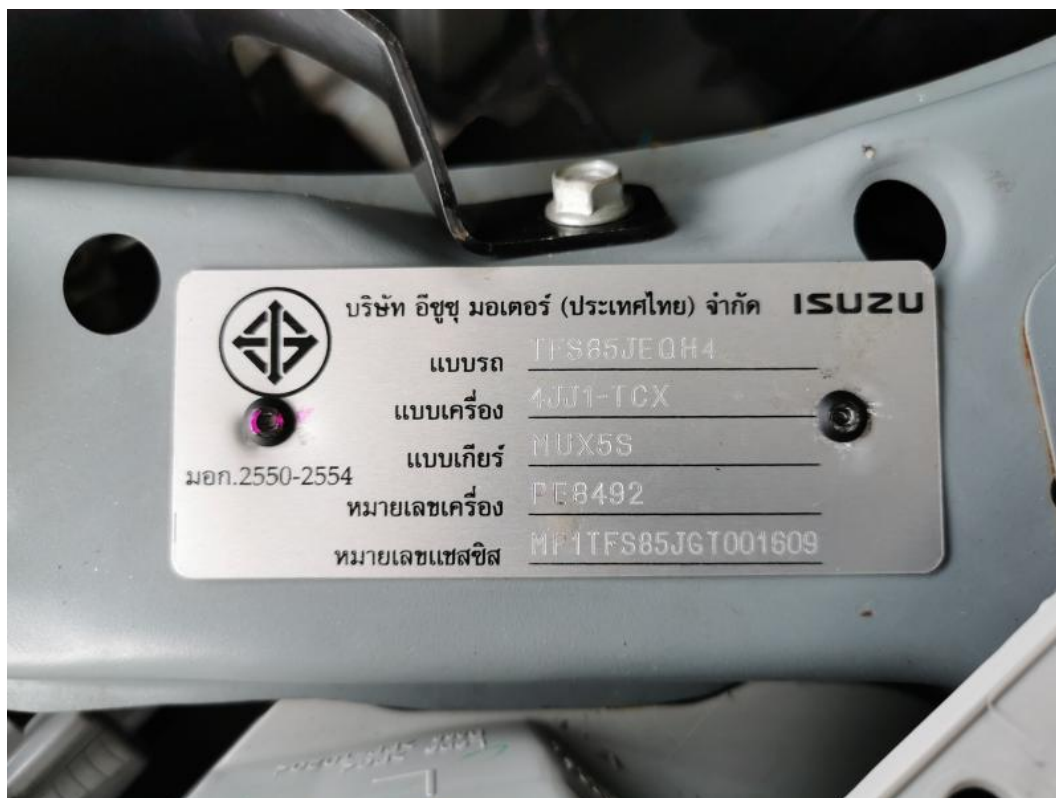
[สถานที่ประจำตัวการซ่อม]
Left Bonnet Inner Panel เปลี่ยน

[บันทึก]
Left center panel ทำเครื่องหมายจากงานโลหะ มี
Radiator core support ฟันสี มี
Left Bonnet Inner Panel ฟันสี มี
Roof Pillar ฟันสี มี
Right center panel ทำเครื่องหมายจากงานโลหะ มี
Radiator core support เปลี่ยน มี

[หน้าต่าง]
กระจกหน้ารถ หินกระเด็น บางส่วน

[ภายใน]
การขับที่ รอยย่น, รอยขีดข่วน มี

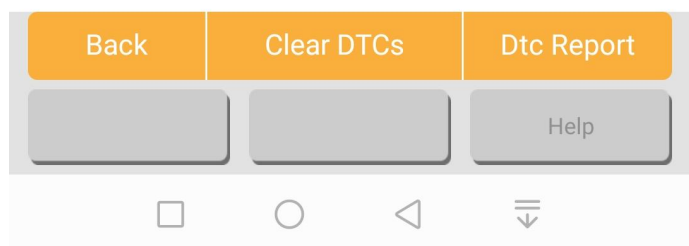
System Name	Status
ECM (Engine Control Module)	No Fault Code
TCM (Transmission Control Module)	No Fault Code
ABS (Anti-Lock Braking System)	No Fault Code
SRS (Supplemental Inflatable Restraint System)	No Fault Code
BCM (Body Control Module)	No Fault Code
Immobilizer	No Fault Code
Immobilizer With PESS	No Fault Code
