U-Car Grading Report

รุ่น	TOYOTA REVO 2.4 J PLUS D-CAB PRERUNNER		
สี	White	หมายเลขทะเบียน (Plate number)	กพ1675
รุ่นปี	2017	เลขไมล์	87,425กม.
แบบ	เลขตัวถัง	MROCB8DD900501022

วันที่ตรวจสอบ 2021/4/9

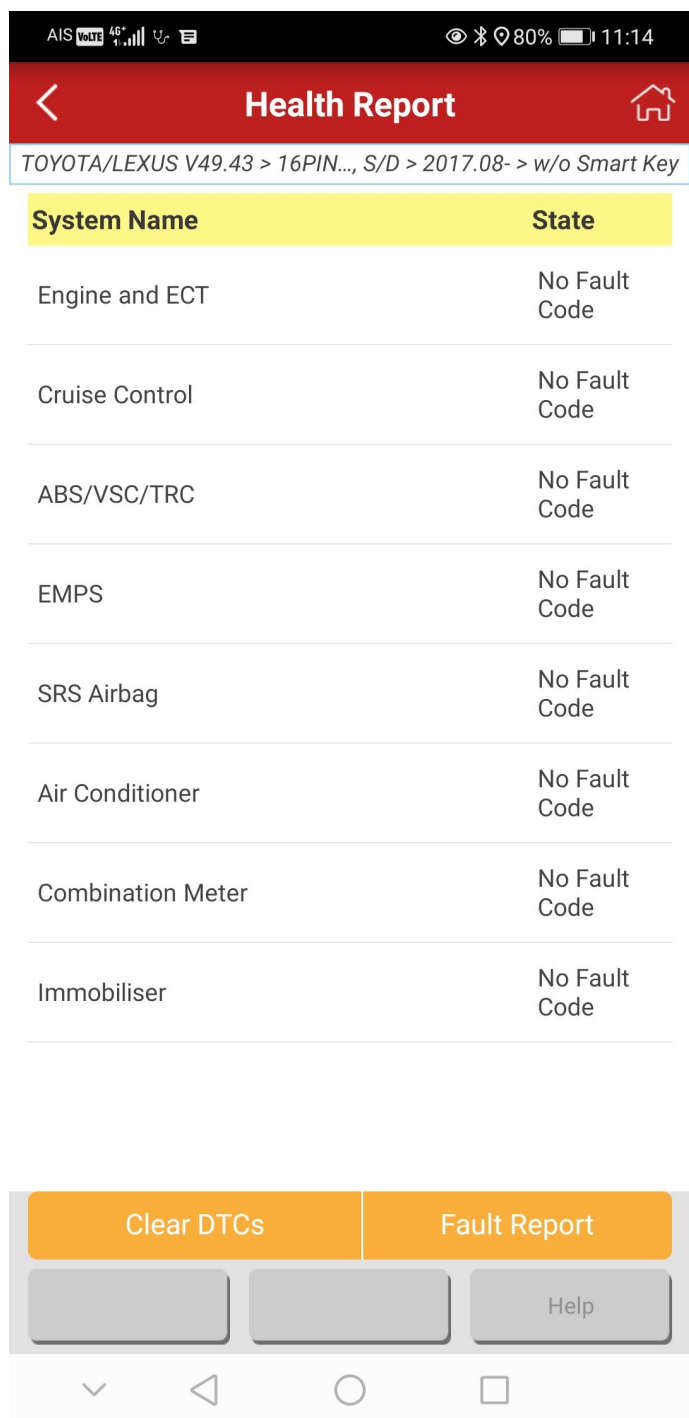
TOYOTA/LEXUS V49.43 > 16PIN..., S/D > 2017.08- > w/o Smart Key

System Name	State
Engine and ECT	No Fault Code
Cruise Control	No Fault Code
ABS/VSC/TRC	No Fault Code
EMPS	No Fault Code
SRS Airbag	No Fault Code
Air Conditioner	No Fault Code
Combination Meter	No Fault Code
Immobiliser	No Fault Code
