# U-Car Grading Report

รายงานผลการตรวจเช็คสภาพรถยนต์  
ภายใต้การดูแลของสมาคมการประเมินสภาพรถยนต์ประเทศญี่ปุ่น

| รุ่น | TOYOTA HILUX PICK UP | | |
| รุ่นปี | 2013 | เลขไมล์ | 169,134กม. |

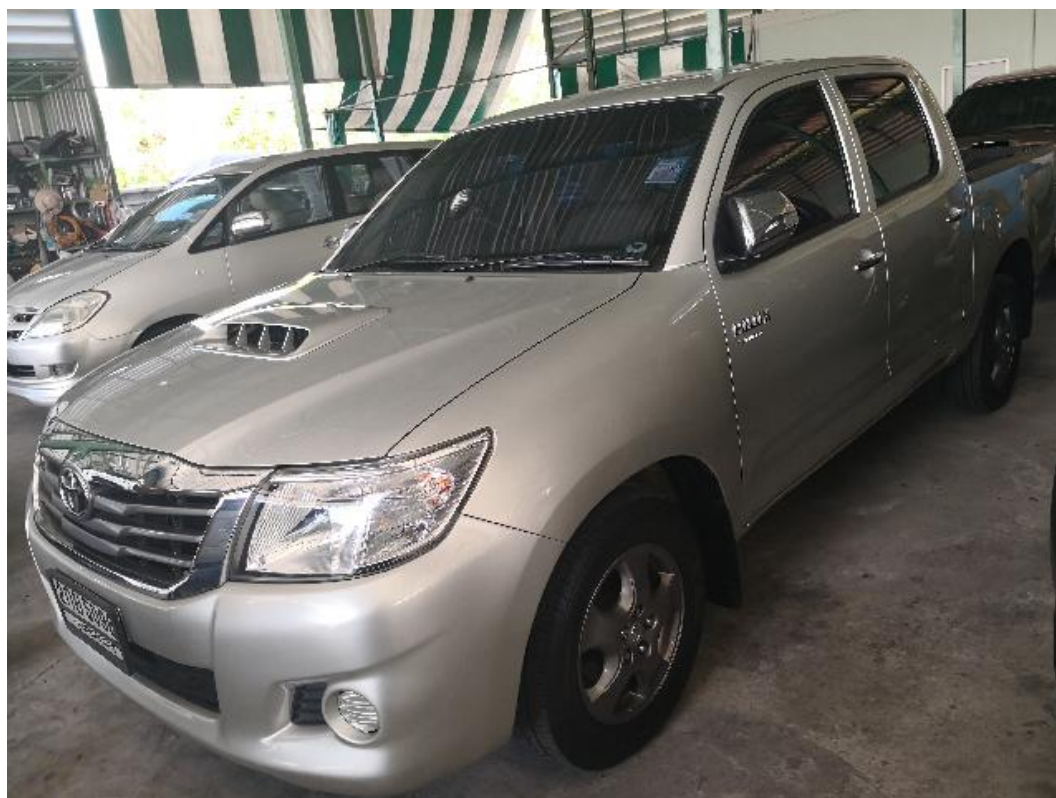
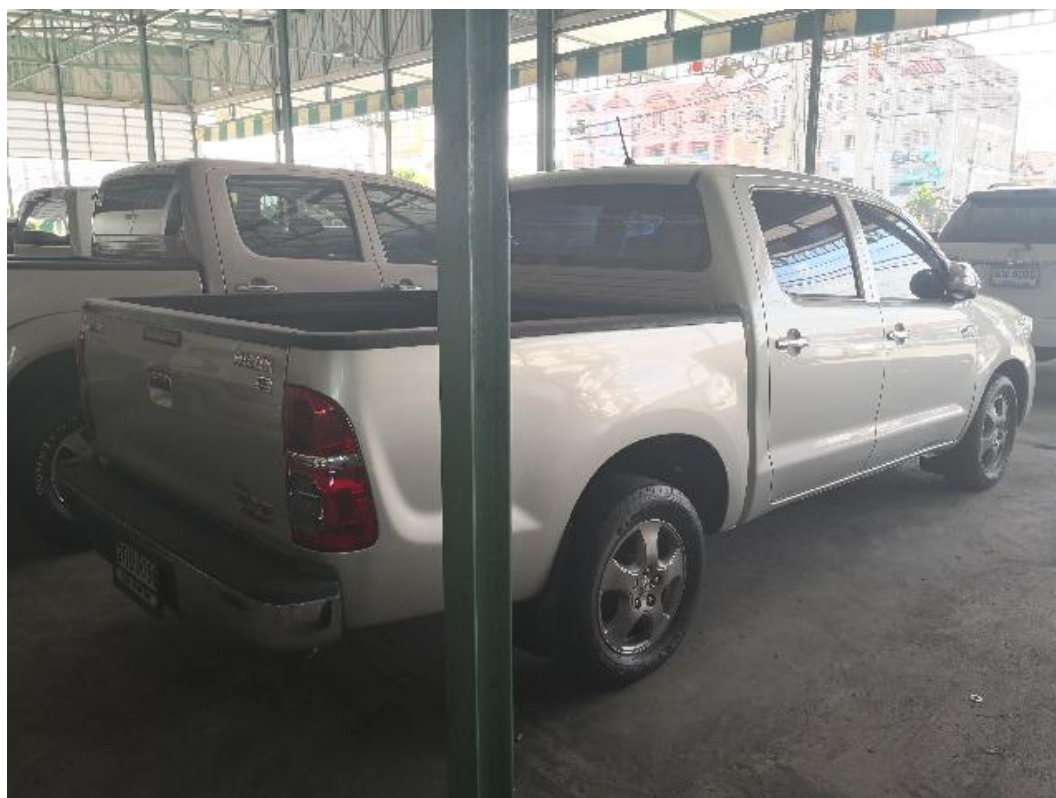
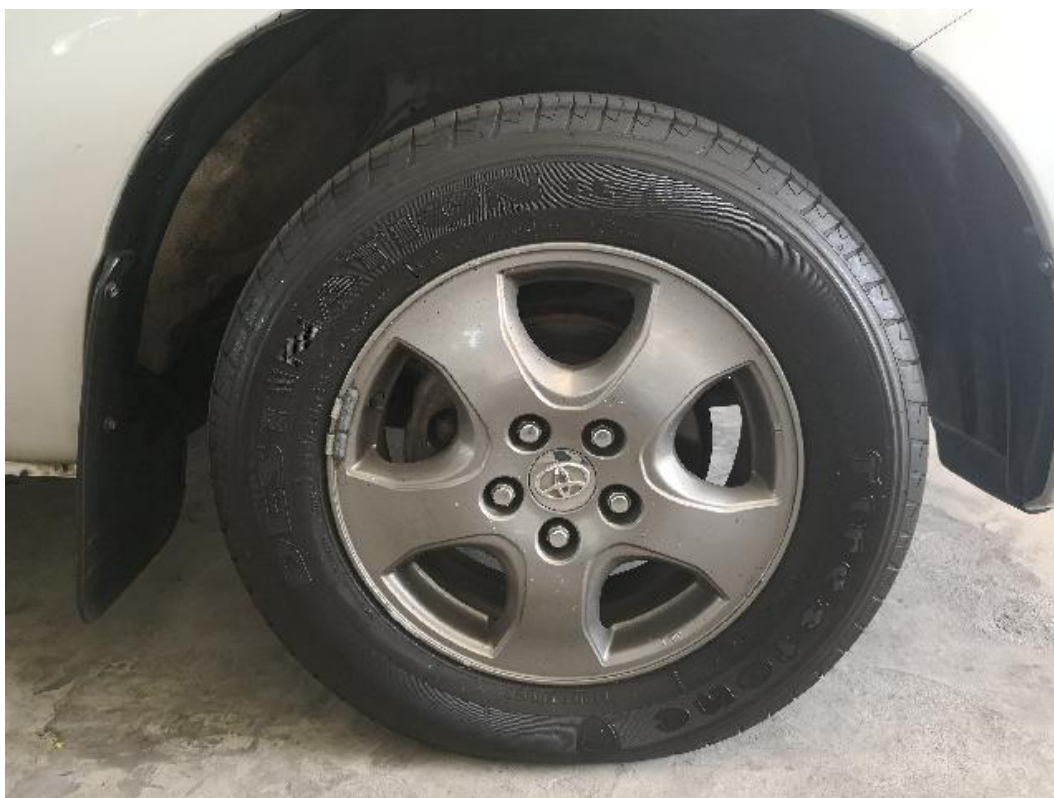
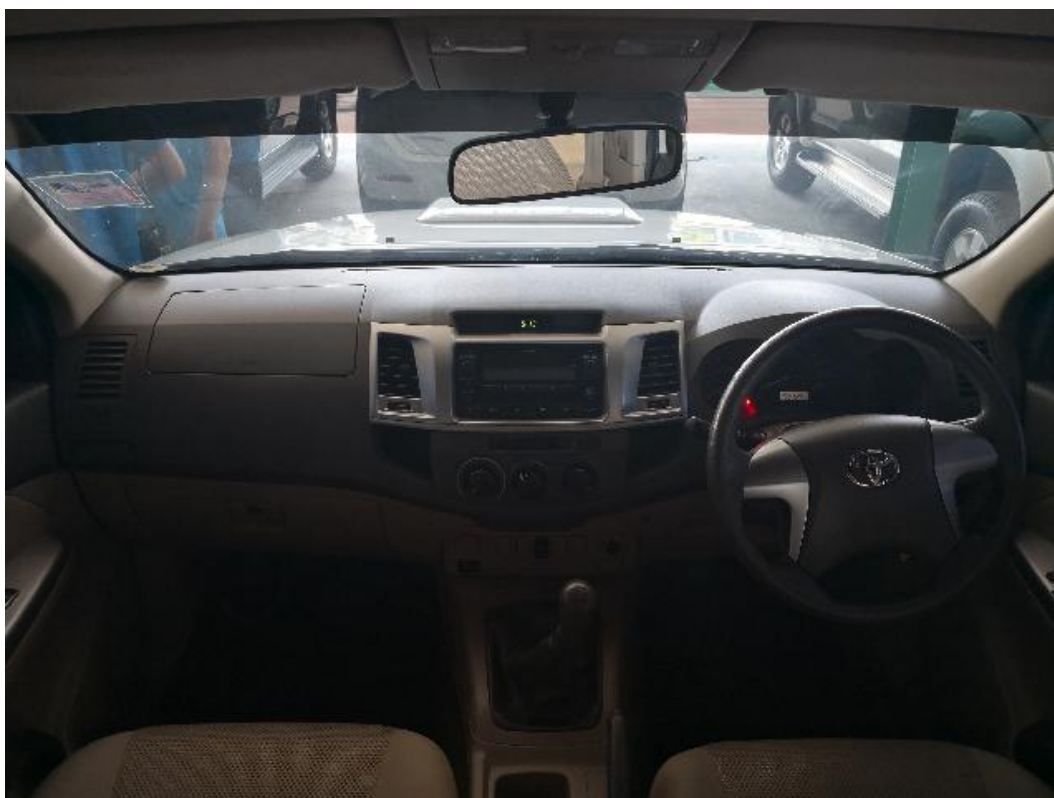
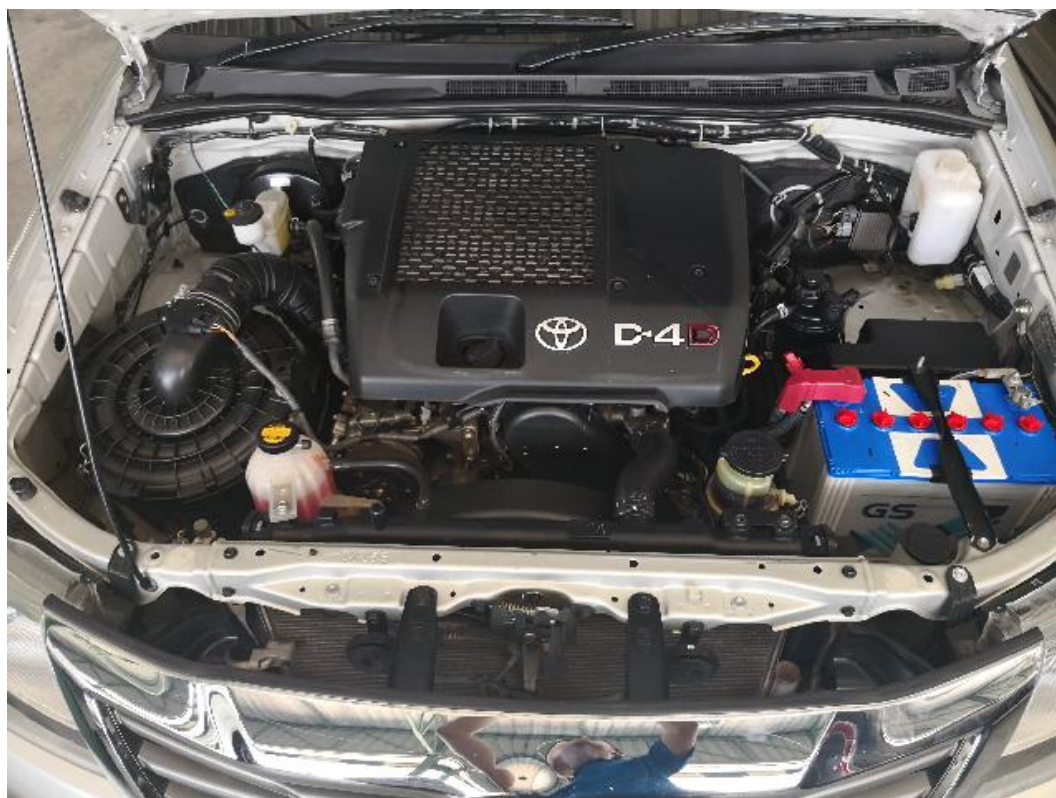
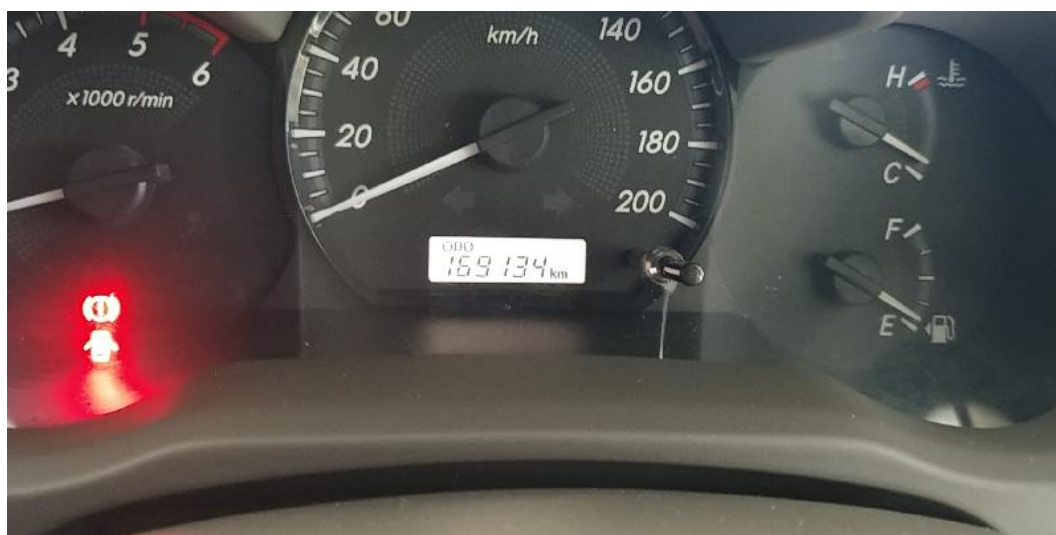
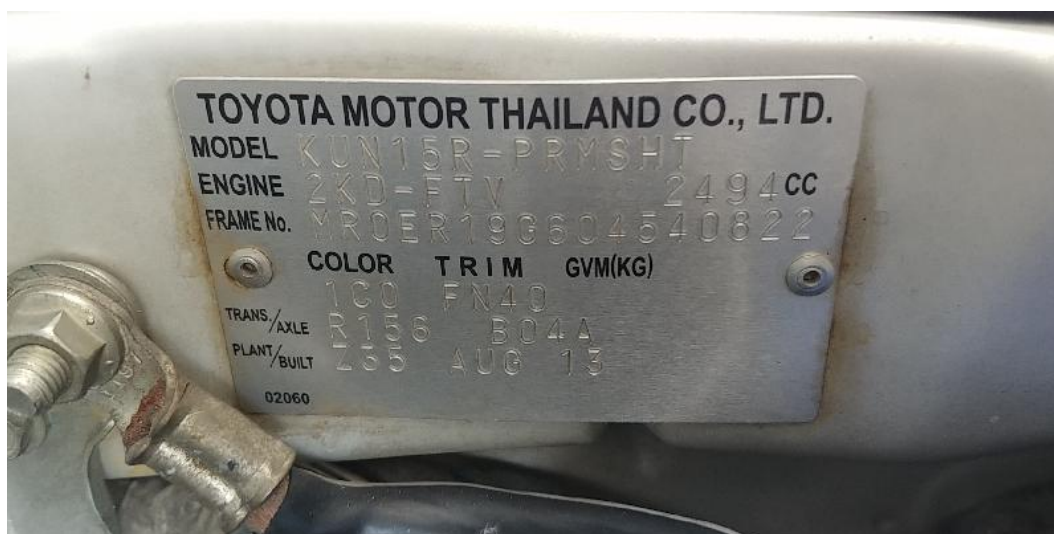
การวินิจฉัย CP 1

การวินิจฉัย CP 2

| Read DTC | | | | System Scan | |
| TOYOTA V49.16 > 16PIN DLC(Eu...w/o VSC > System Scan > Engine | | | | TOYOTA V49.16 > 16PIN DLC(Eur... 15.05 > w/o VSC > System Scan | |
| Code | Description | State | System Name | System Name | State |
| NO DTC | | | Engine | Engine | Equipped |
| | | | | Cruise Control | Equipped |
