# U-Car Grading Report

หนังสือรับรอง โดย GOO INSPECTION

| รุ่น | TOYOTA FORTUNER 2.8 SIGMA4 | | |

| วันที่ตรวจสอบ | 2020/7/9 |

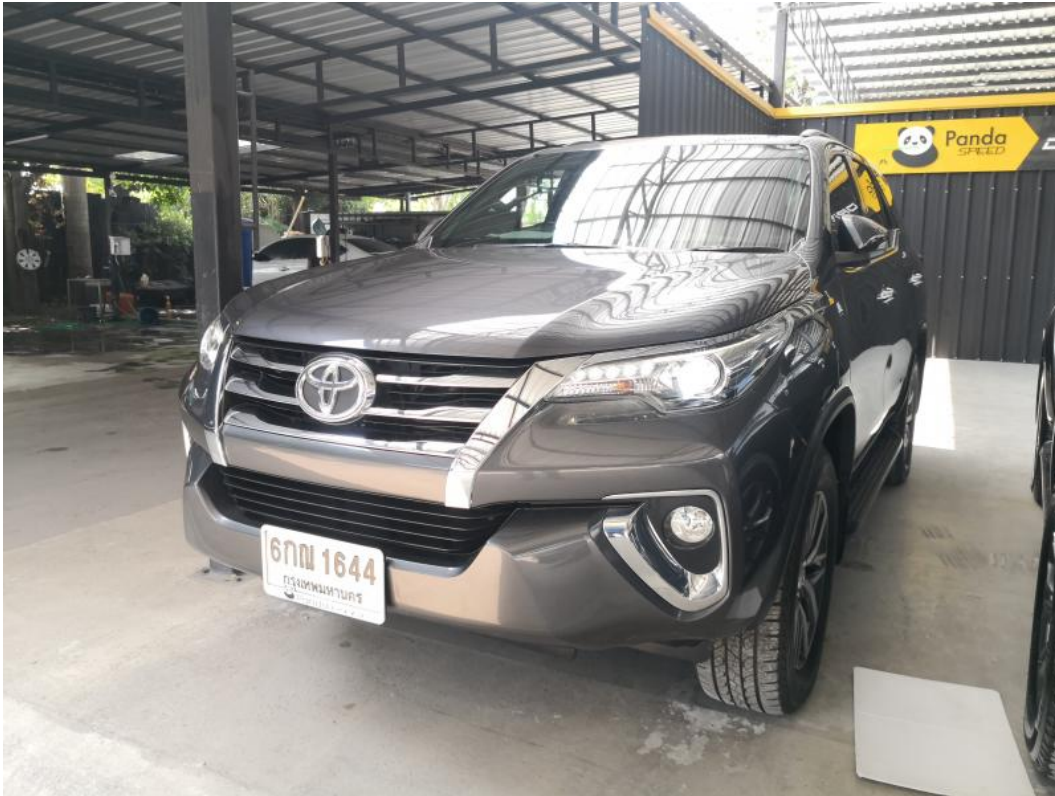
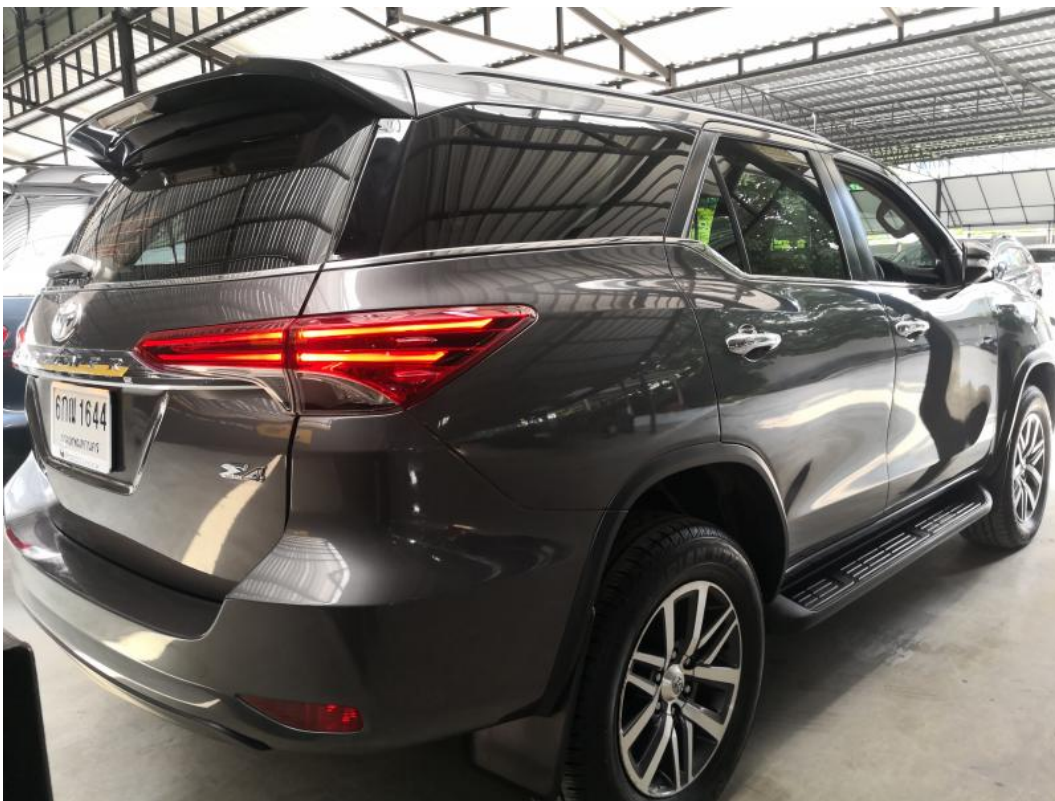
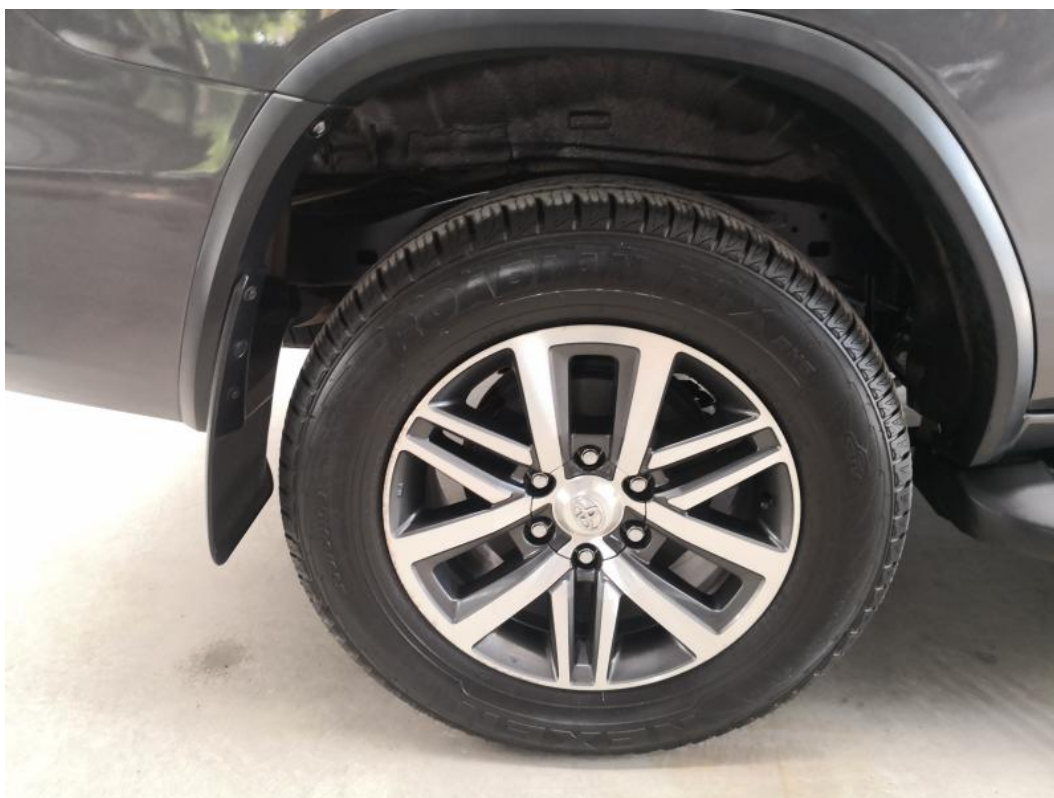
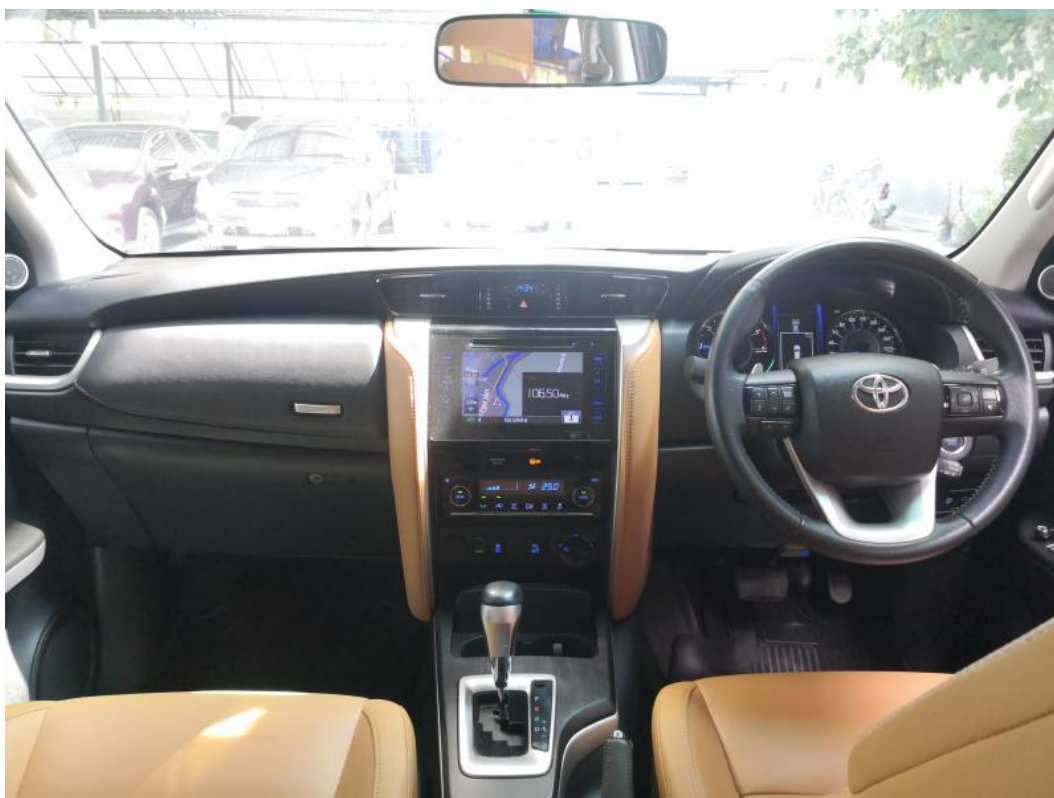
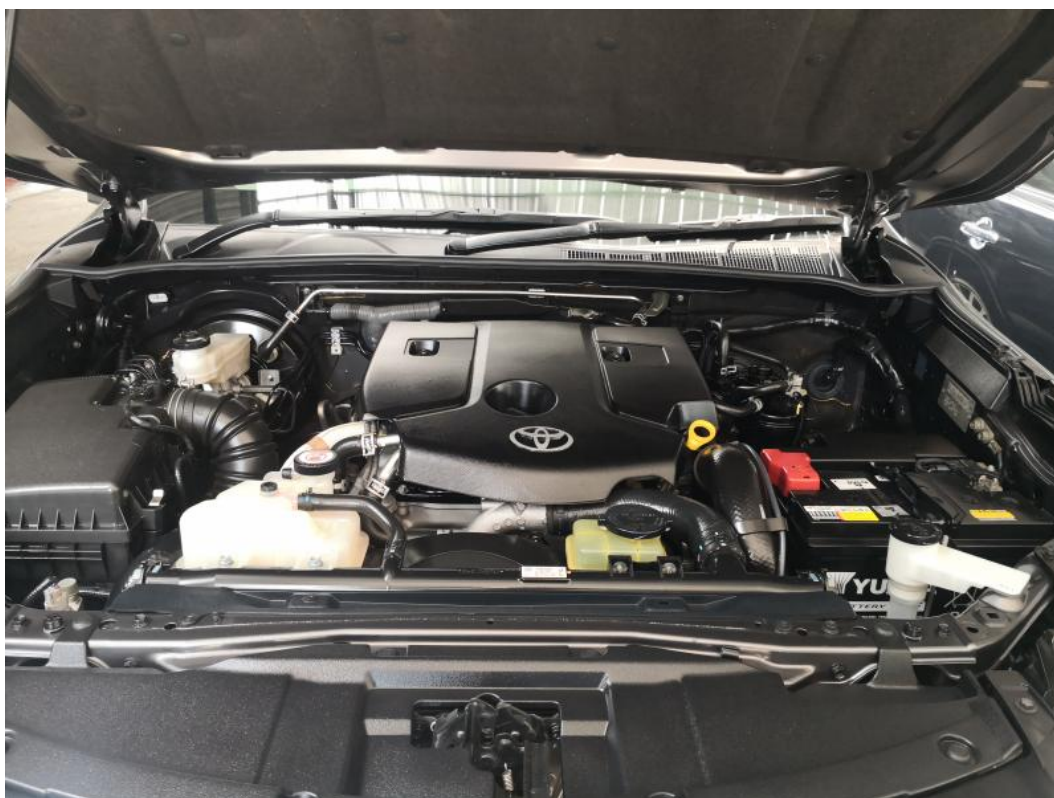
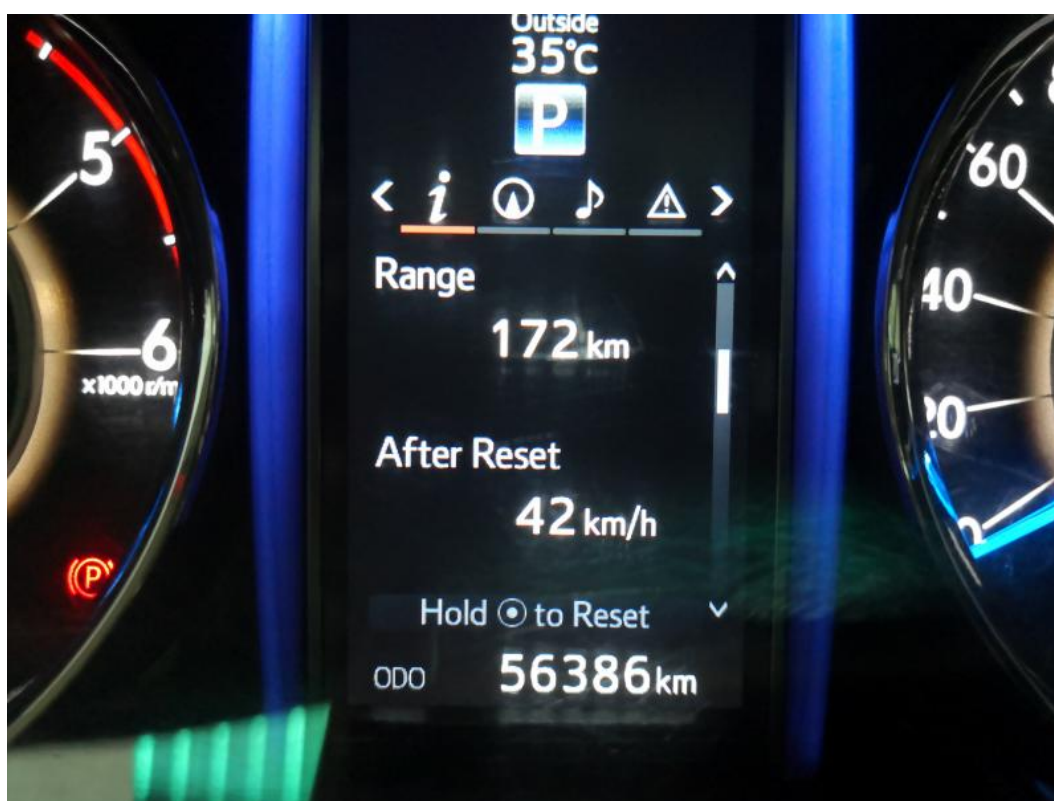
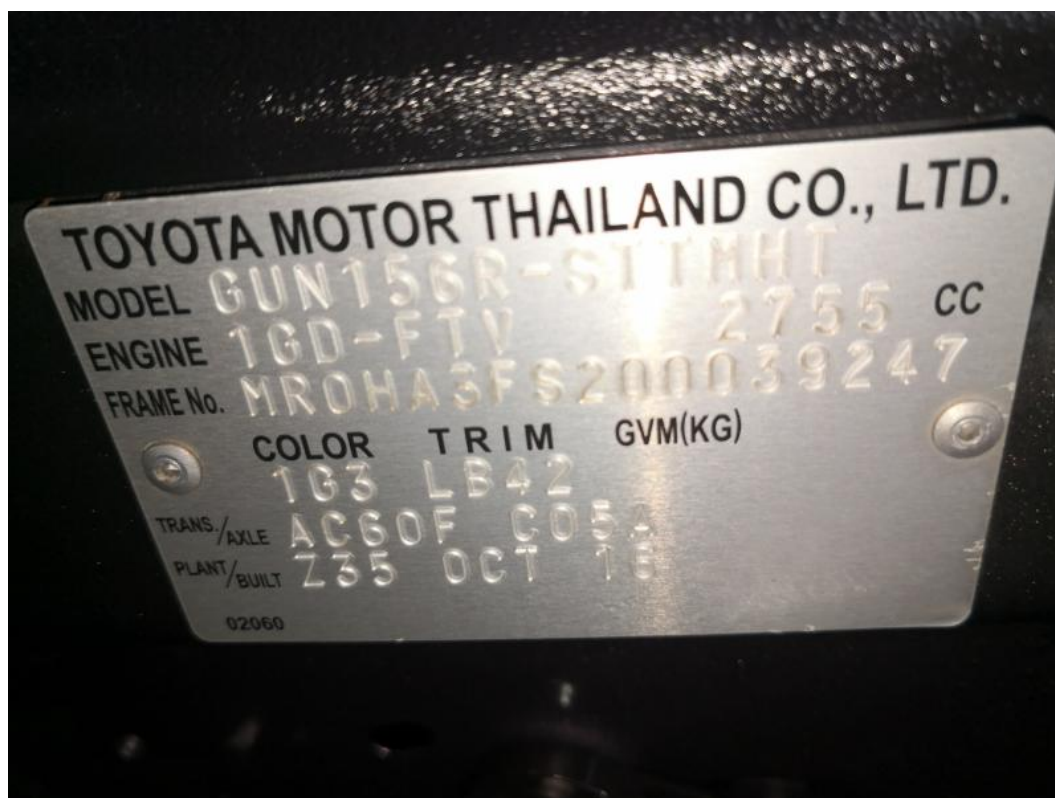
กระจกหน้ารถ หินกระเด็น บางส่วน

การขับซี รอยย่น,รอยขีดข่วน มี

พื้นพรม คราบ SS

ตกแต่งอื่นๆ รอยขีดข่วน บางส่วน

Headliner คราบ S

พื้นพรม รอยย่น SS
