U-Car Grading Report

รายงานผลการตรวจเช็คสภาพรถยนต์
ภายใต้การดูแลของสมาคมการประเมินสภาพรถยนต์ประเทศไทย

รุ่น	HONDA CIVIC		
สี	White		
รุ่นปี	2013	เลขไมล์	89,504กม.
แบบ	เลขตัวถัง	MRHFB2630DP107621

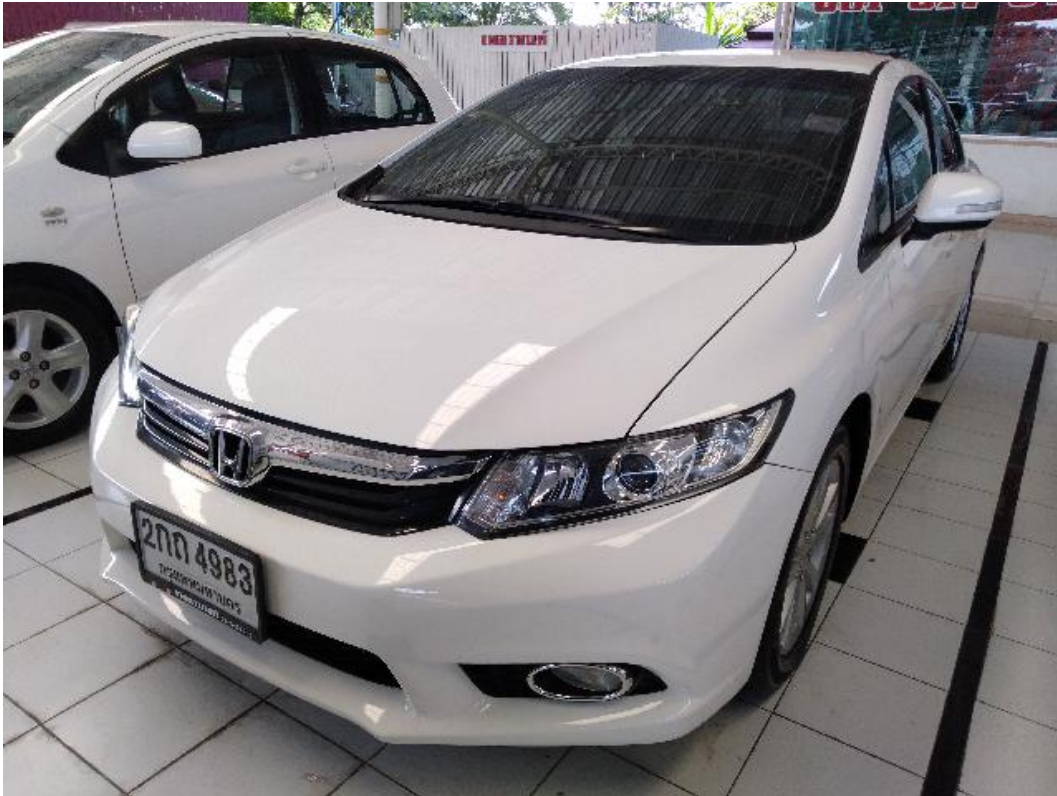
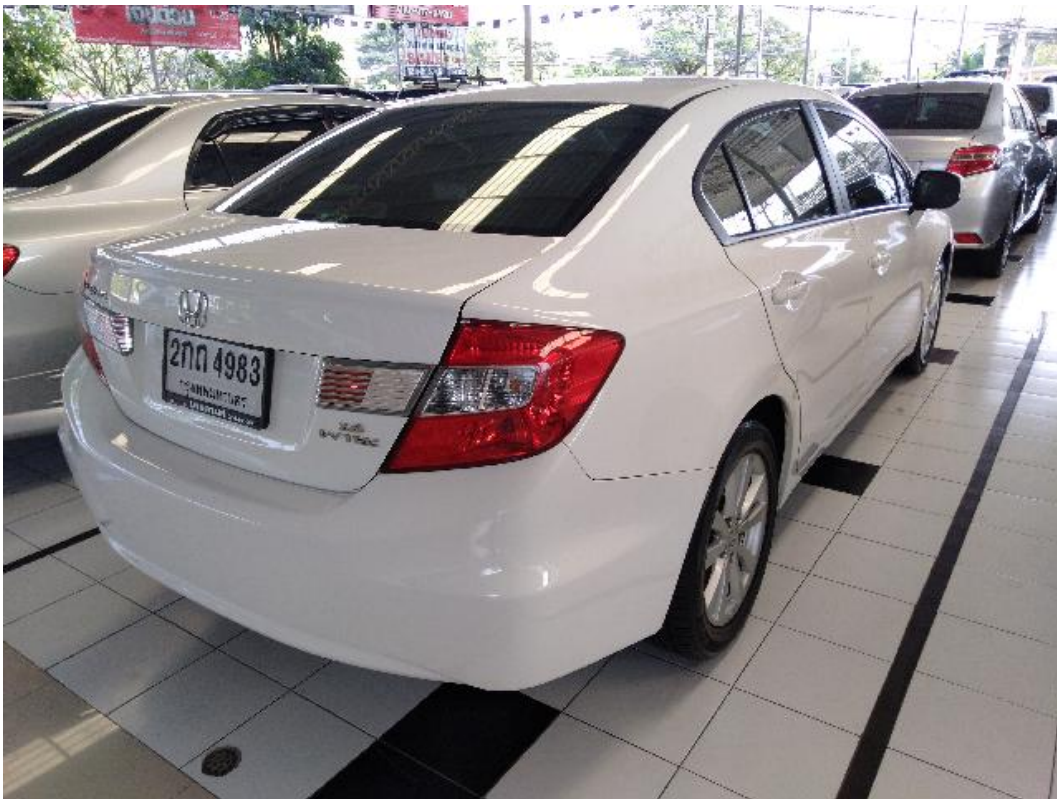
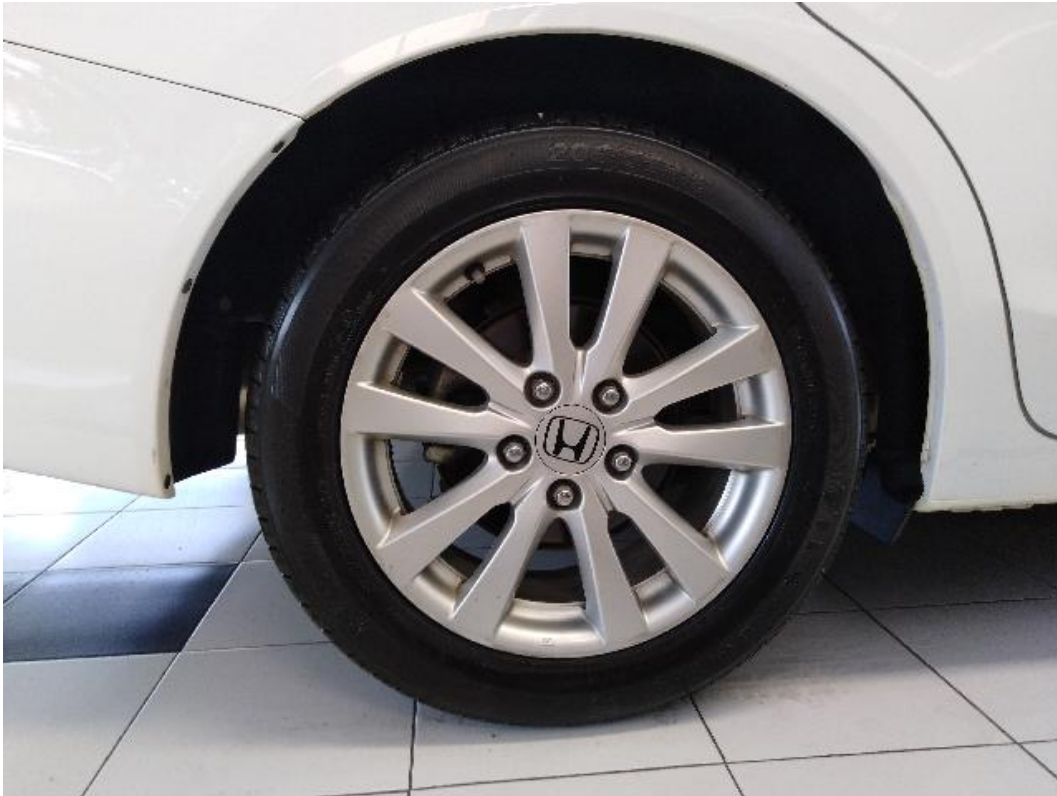
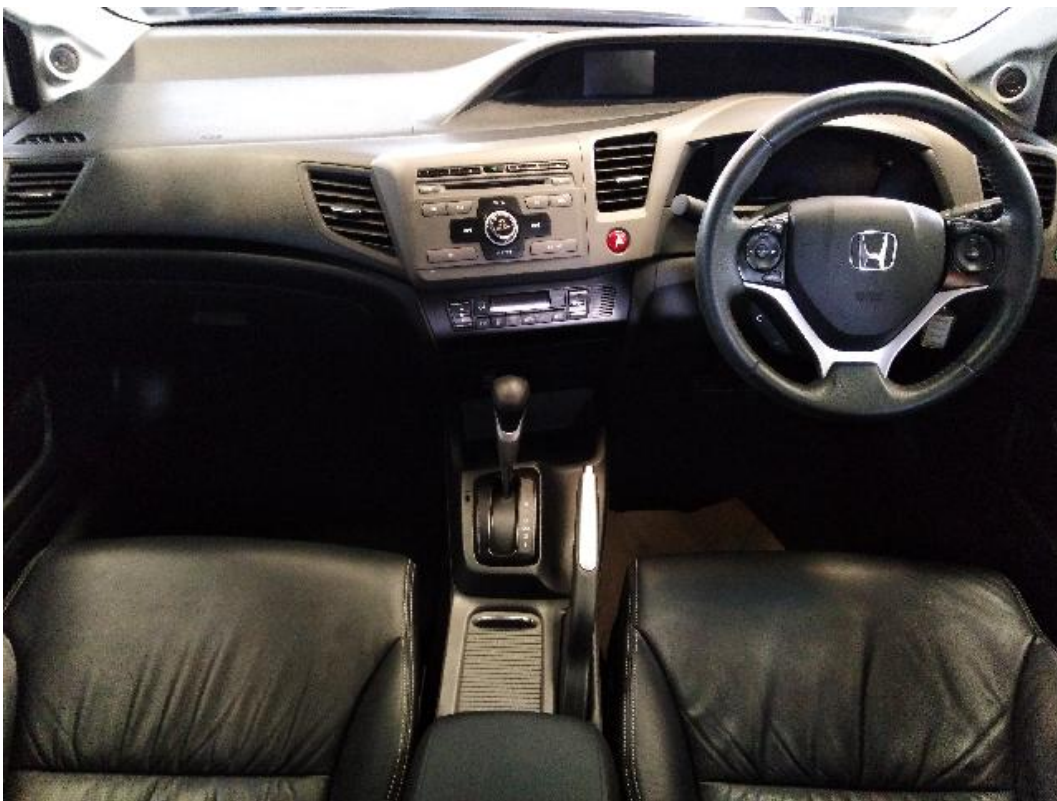
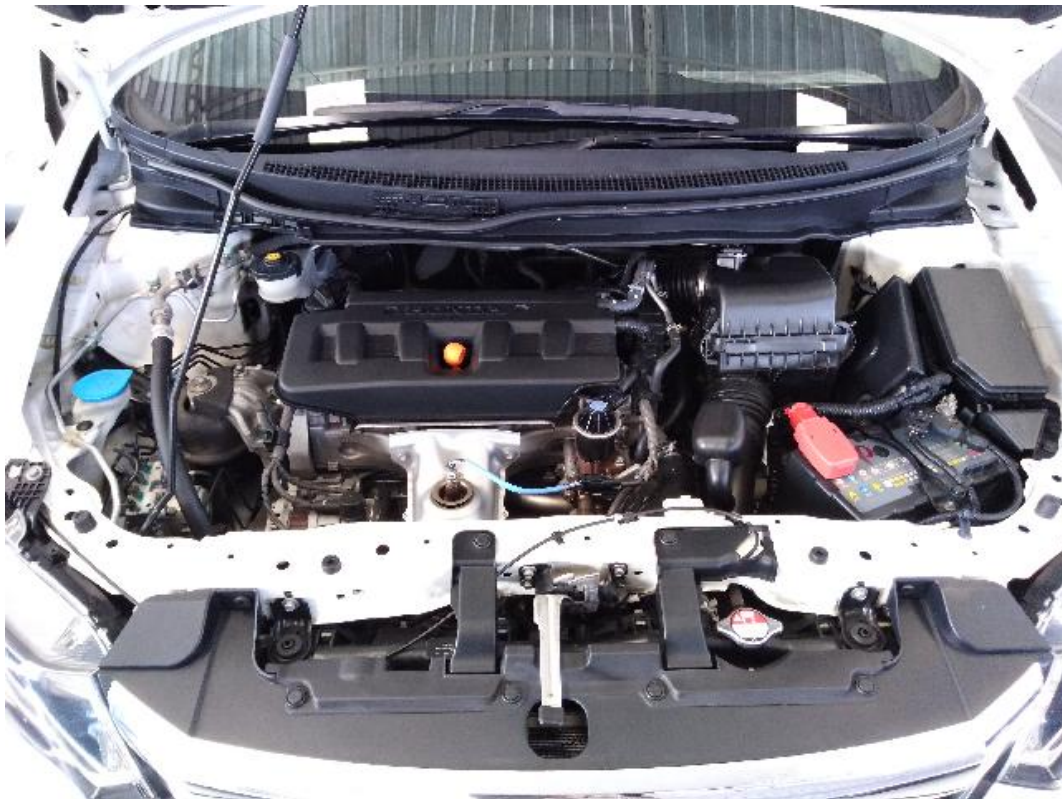
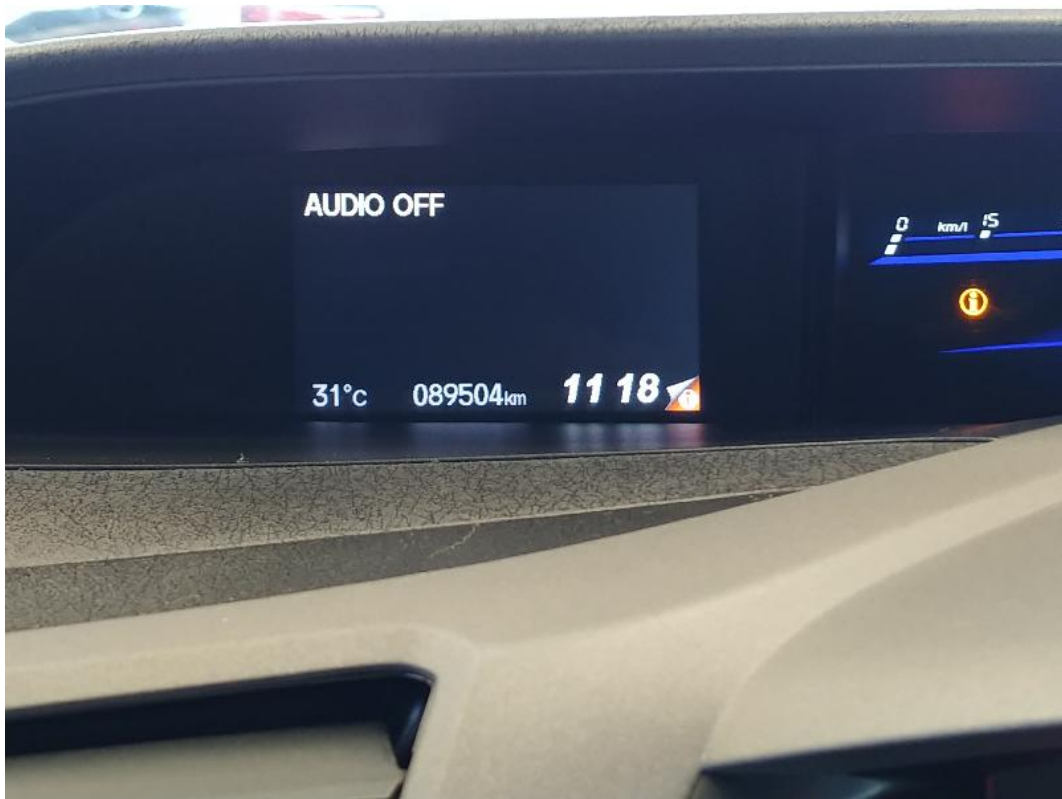
[บันทึก]
Rear Floor/Trunk Floor ความเสียหายเล็กน้อย มี
กระจกข้างขวา ไฟมีรอยขีดข่วน บางส่วน

[หน้าต่าง]
กระจกหน้ารถ ฟิล์มกระเด็น บางส่วน

[ภายใน]
ห้องของ สกปรก. รอยขีดข่วน บางส่วน
การขัดสี รอยย่น. รอยขีดข่วน มี
ตกแต่อื่นๆ รอยขีดข่วน บางส่วน
