# U-Car Grading Report

รายงานผลการตรวจเช็คสภาพรถยนต์  
ภายใต้การดูแลของสมาคมการประเมินสภาพรถยนต์ประเทศไทย

รุ่น	TOYOTA VIOS 1.5		
สี	White	หมายเลขทะเบียน (Plate number)	กจ4137
รุ่นปี	2014	เลขไมล์	175,780กม.
แบบ	เลขตัวถัง	MR2BT9F3901158152

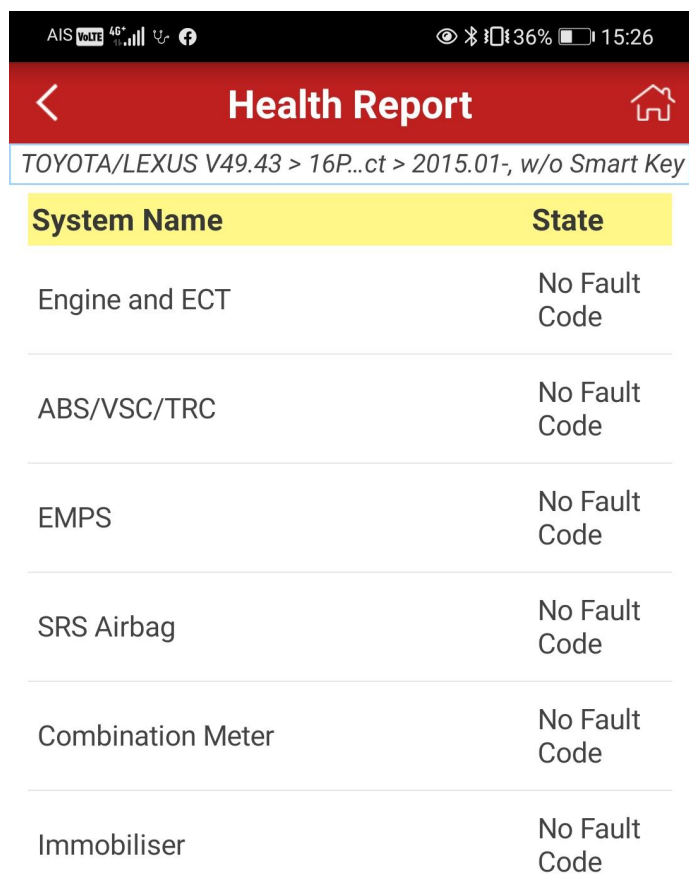
การวินิจฉัย CP 1

The screenshot shows a mobile application interface for a 'Health Report'. At the top, there is a status bar with 'AIS VoLTE 4G+', signal strength, Wi-Fi, and battery at 36% at 15:26. Below the status bar is a red header with a back arrow, the title 'Health Report', and a home icon. Underneath the header, the vehicle information is displayed: 'TOYOTA/LEXUS V49.43 > 16P...ct > 2015.01-, w/o Smart Key'. The main content is a table with two columns: 'System Name' and 'State'. All systems listed have a state of 'No Fault Code'.

System Name	State
Engine and ECT	No Fault Code
ABS/VSC/TRC	No Fault Code
EMPS	No Fault Code
SRS Airbag	No Fault Code
Combination Meter	No Fault Code
Immobiliser	No Fault Code
