U-Car Grading Report

รายงานผลการตรวจเช็คสภาพรถยนต์
ภายใต้การดูแลของสมาคมการประเมินสภาพรถยนต์ประเทศไทย

| รุ่น | NISSAN ALMERA 1.2 | | |

| วันที่ตรวจสอบ | 2024/4/30 |

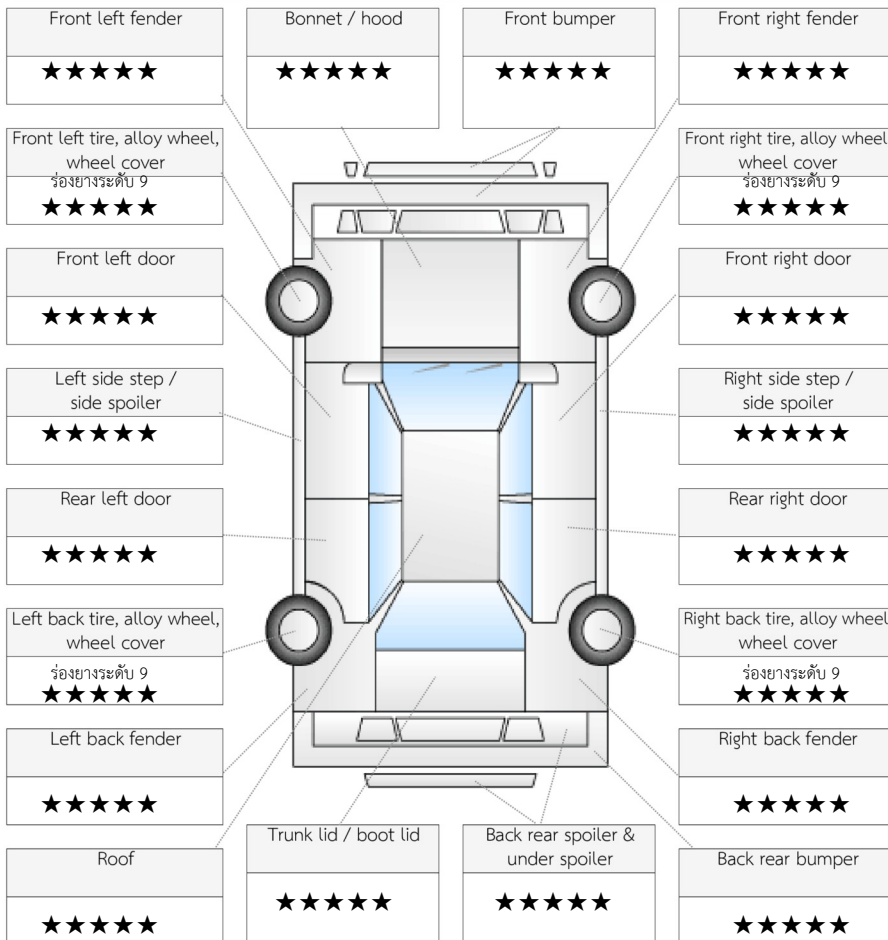
ผ้าปิดท้าย/ฝากระโปรงหลัง เปลี่ยน

[สถานที่ให้บริการซ่อม]
พื้นท้าย/หลุมยางอะไหล่ ความเสียหาย
แฮตช์หลัง (ฝั่งขวา) ความเสียหาย
แฮตช์หลัง (ฝั่งซ้าย) ความเสียหาย
แผงตั้งท้าย เปลี่ยน
คานหมอน้ำ ความเสียหาย

[บันทึก]
ทำสีใหม่ด้วยสีเดิม

[ภายใน]
ผ้าหลังคา คราบ เล็กน้อย
