U-Car Grading Report

รายงานผลการตรวจเช็คสภาพรถยนต์
ภายใต้การดูแลของสมาคมการประเมินสภาพรถยนต์ประเทศไทย

รุ่น	ISUZU D-MAX 1.9		
สี	ขาว	หมายเลขทะเบียน (Plate number)	1ฒฝ2813
รุ่นปี	2016	เลขไมล์	255,179กม.
แบบ	เลขตัวถัง	MP1TFR87JHT001448

เครื่องยนต์	สภาพดี
วันที่ตรวจสอบ	2024/5/21
สาขา	NL auto car (TTB)
ที่อยู่	สวนหลวง กรุงเทพมหานคร

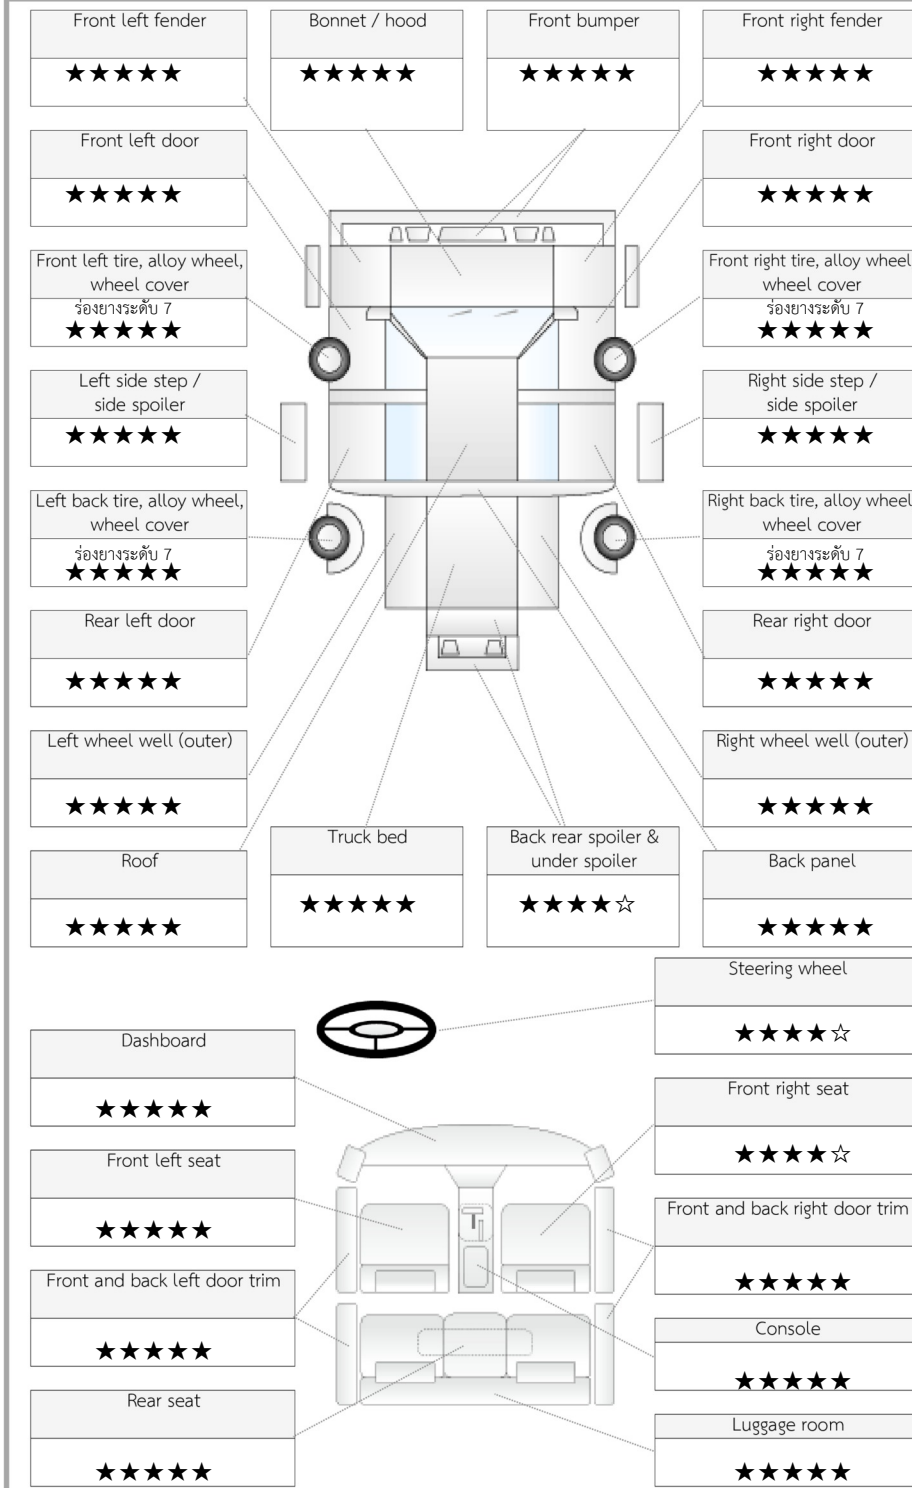
[สถานที่ประจำตัวการซ่อม]
แซสซีหน้า (ฝั่งซ้าย) ความเสียหาย

คานในกันชนหน้าเปลี่ยน
[บันทึก]
แผงเค็บห้องโดยสาร (ฝั่งขวา) เคาะพ่นสี มี
เสาหลังคา พ่นสี มี
แผงเค็บห้องโดยสาร (ฝั่งซ้าย) เคาะพ่นสี มี
แซสซีหน้า (ฝั่งขวา) ความเสียหายเล็กน้อย มี
แผงหลังห้องโดยสาร เคาะพ่นสี มี
แซสซีหน้า (ฝั่งซ้าย) ความเสียหายเล็กน้อย มี

[หน้าต่าง]
กระจกหน้ารถ หินกะเทาะ บางส่วน

[ภายใน]
หัวเกียร์ รอยย่น/ถลอก มี
