U-Car Grading Report

U-car Grading Report

รุ่น	TOYOTA CAMRY		
สี	Black		
รุ่นปี	2013	เลขไมล์	136,096กม.
แบบ	เลขตัวถัง	MR053BK5104013058

ภายนอก	★★★★★
ภายใน	★★★★☆
โครงสร้าง	สภาพดีเยี่ยม
เครื่องยนต์	สภาพดี
วันที่ตรวจสอบ	2018/11/24
สาขา	B.K.186 Limited Partnership
ที่อยู่

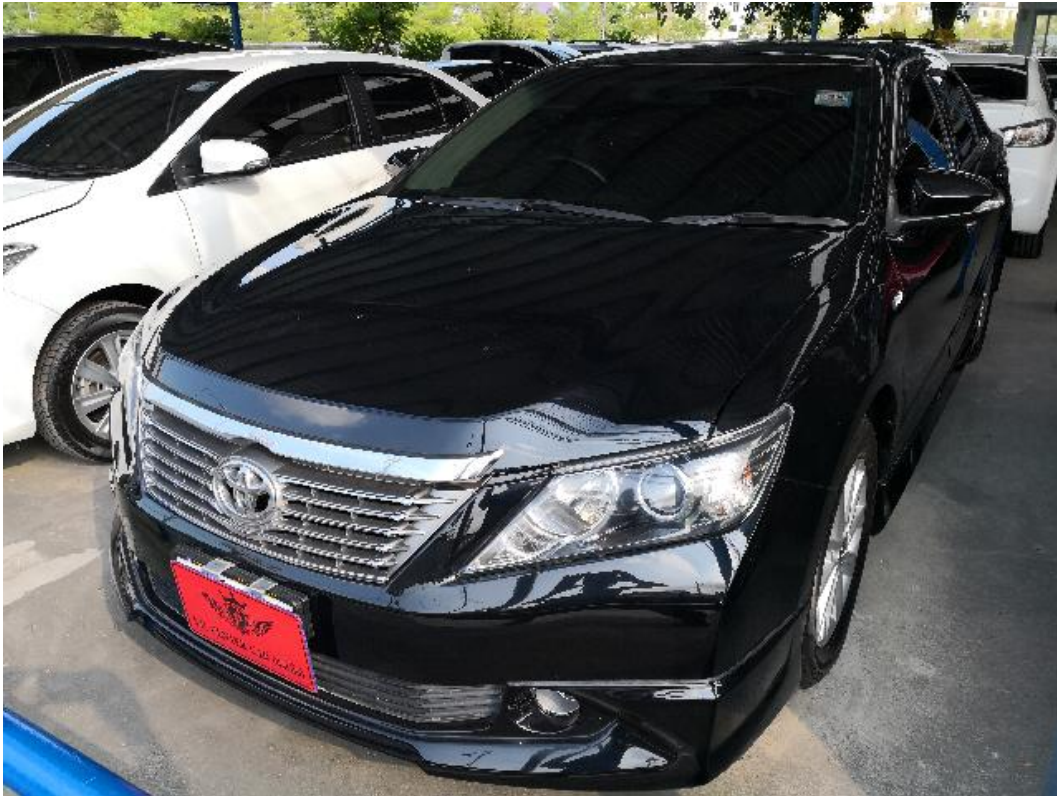
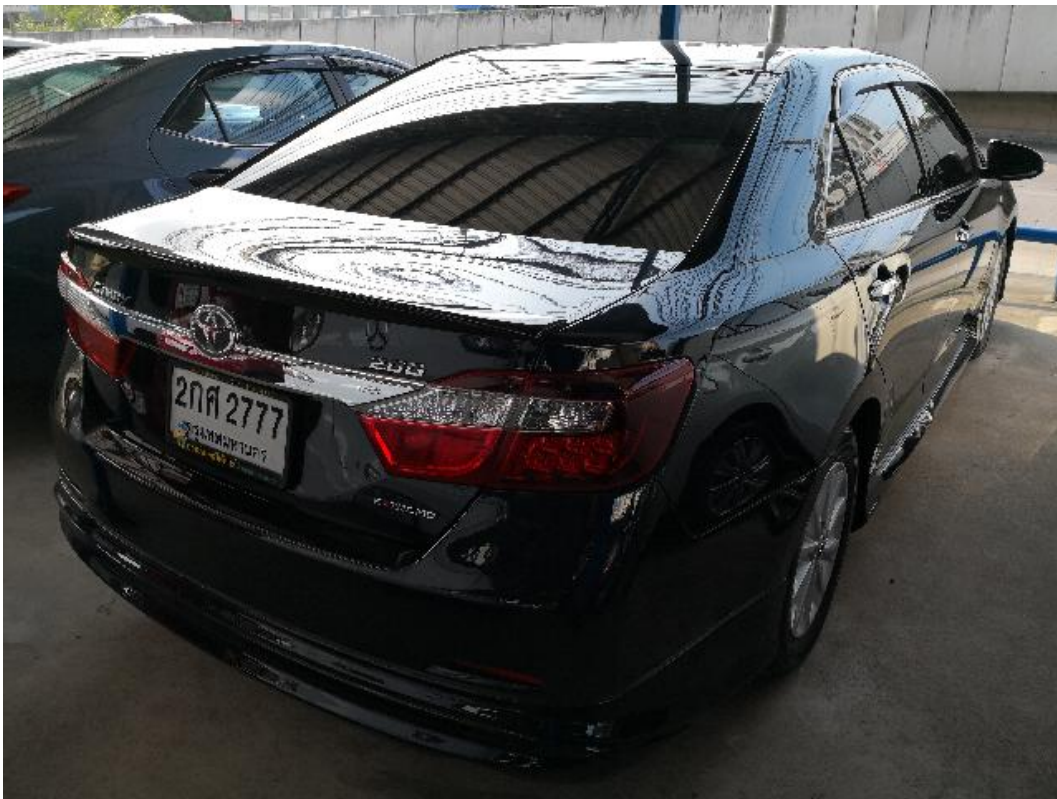
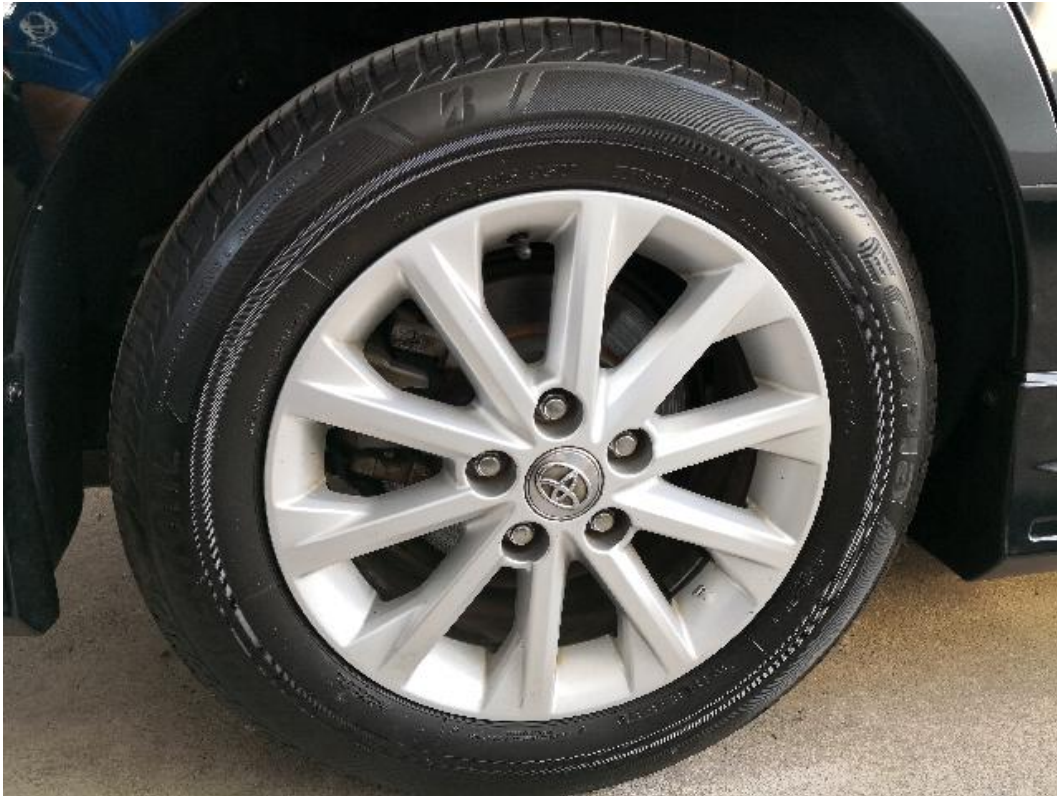
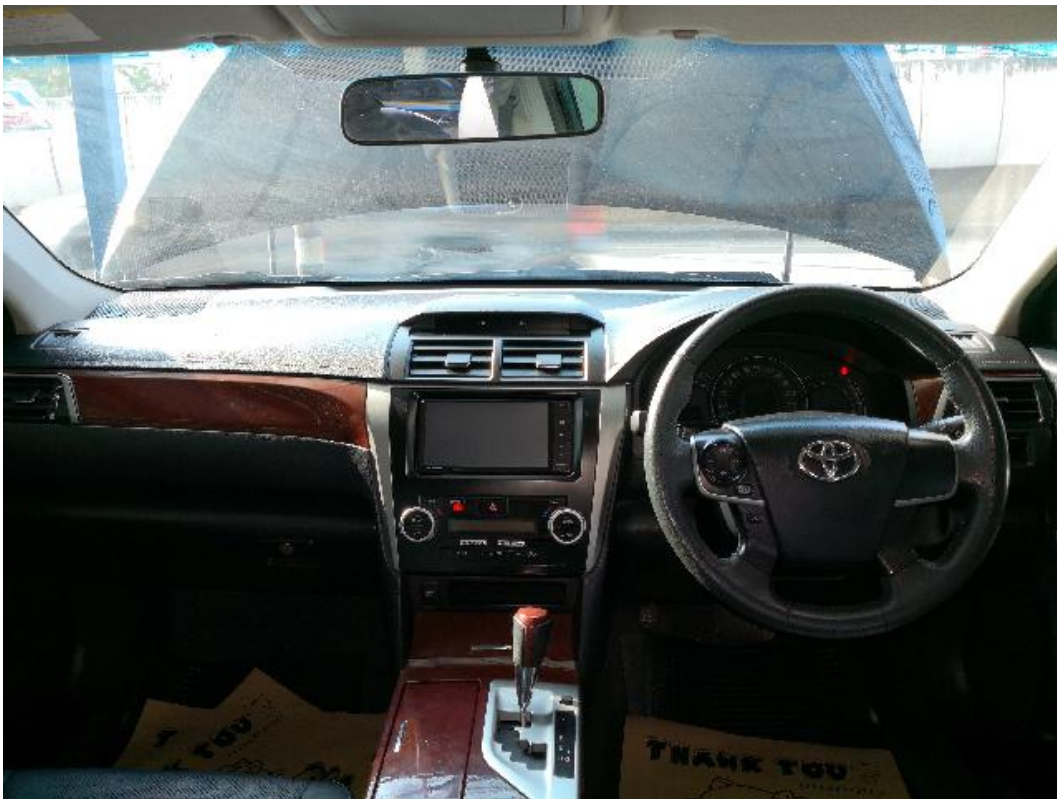
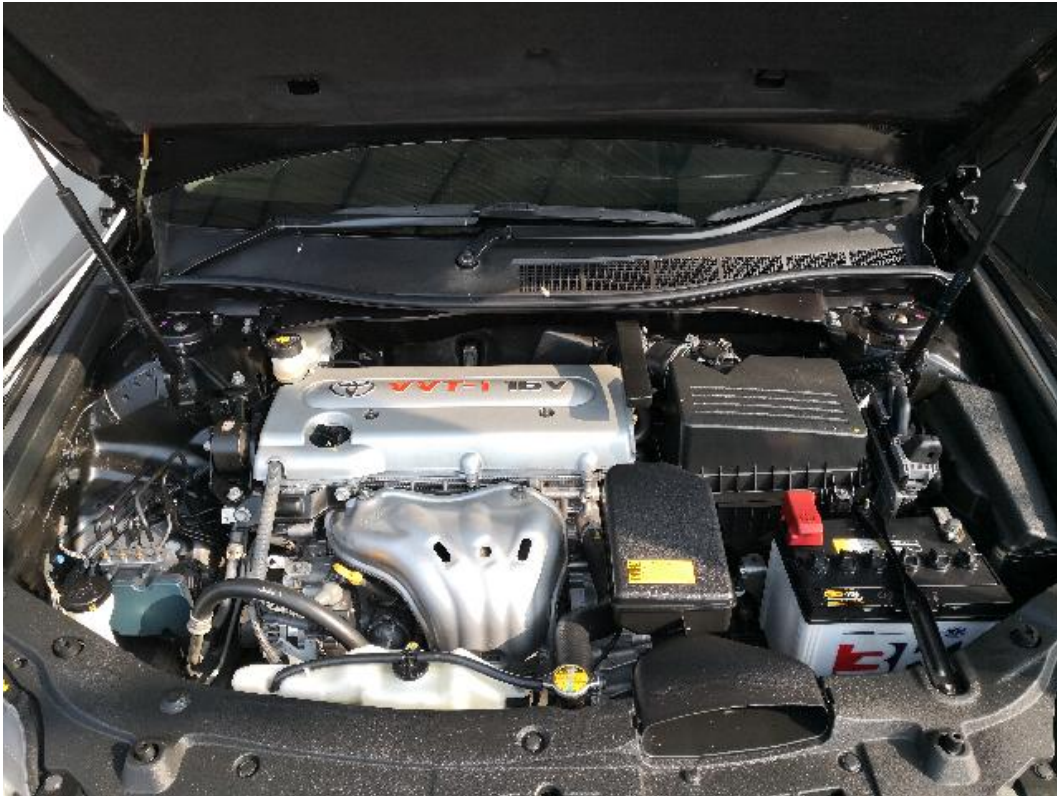
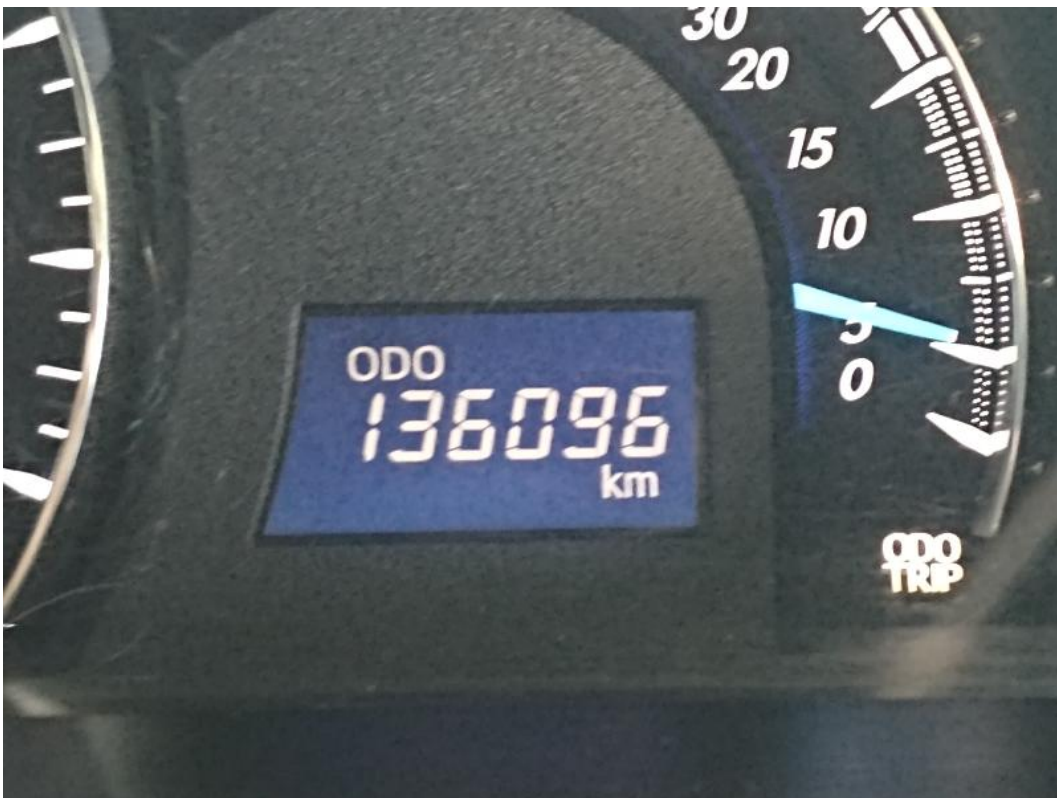
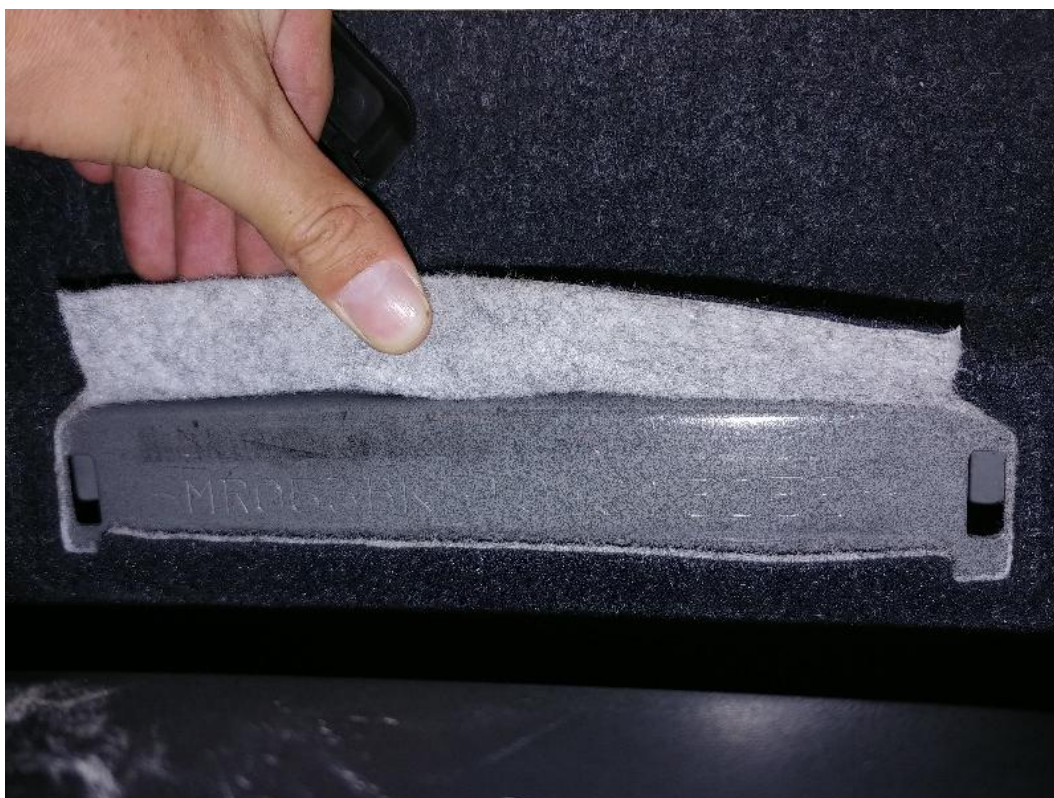
[บันทึก]
Rear door bolt scratch
Centre Pillar(Left Side) ความเสียหายเล็กน้อย มี

[หน้าต่าง]
กระจกหน้ารถ หินกระเด็น บางส่วน

[ภายใน]
การขีด รอยข่วน รอยขีดข่วน มี
