U-Car Grading Report

รายงานผลการตรวจเช็คสภาพรถยนต์
ภายใต้การดูแลของสมาคมการประเมินสภาพรถยนต์ประเทศไทย

| รุ่น | TOYOTA COROLLA ALTIS 1.8 | | |
| รุ่นปี | 2014 | เลขไมล์ | 145,271กม. |

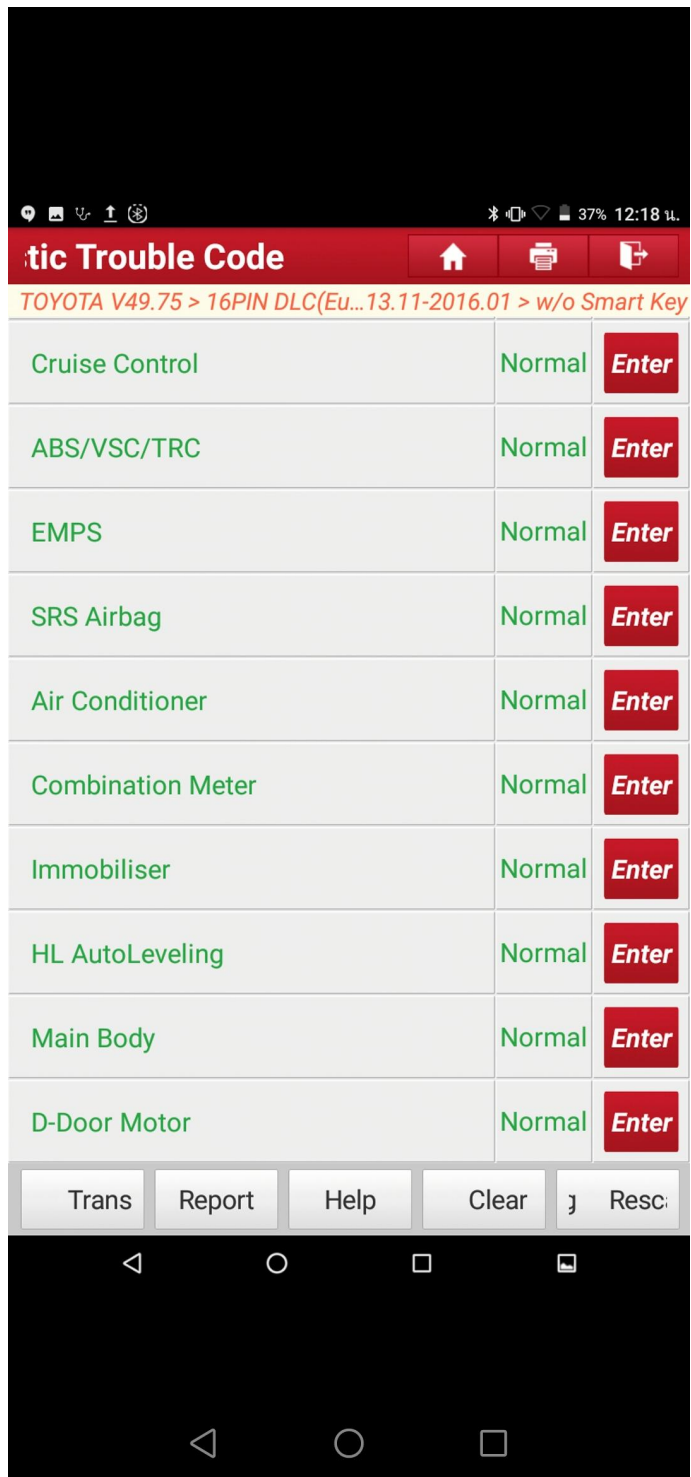
การวินิจฉัย CP 2

| Component | Status | Action |
| Cruise Control | Normal | Enter |
| ABS/VSC/TRC | Normal | Enter |
| EMPS | Normal | Enter |
| SRS Airbag | Normal | Enter |
| Air Conditioner | Normal | Enter |
| Combination Meter | Normal | Enter |
| Immobiliser | Normal | Enter |
| HL AutoLeveling | Normal | Enter |
| Main Body | Normal | Enter |
| D-Door Motor | Normal | Enter |
