U-Car Grading Report

U-car Grading Report

รุ่น	TOYOTA FORTUNER 2.8 TRD SIGMA 4		
สี	Pearl	หมายเลขทะเบียน (Plate number)	
รุ่นปี	2016	เลขไมล์	93,819กม.
แบบ	เลขตัวถัง	MROHA3FSX00033857

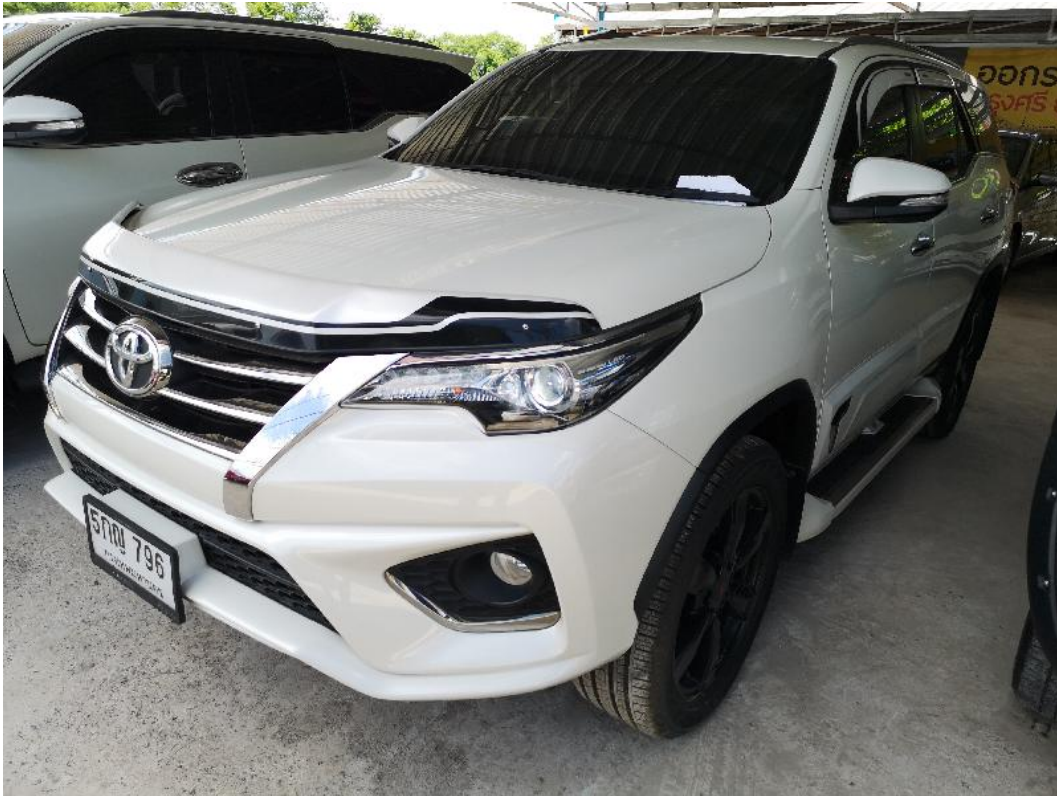
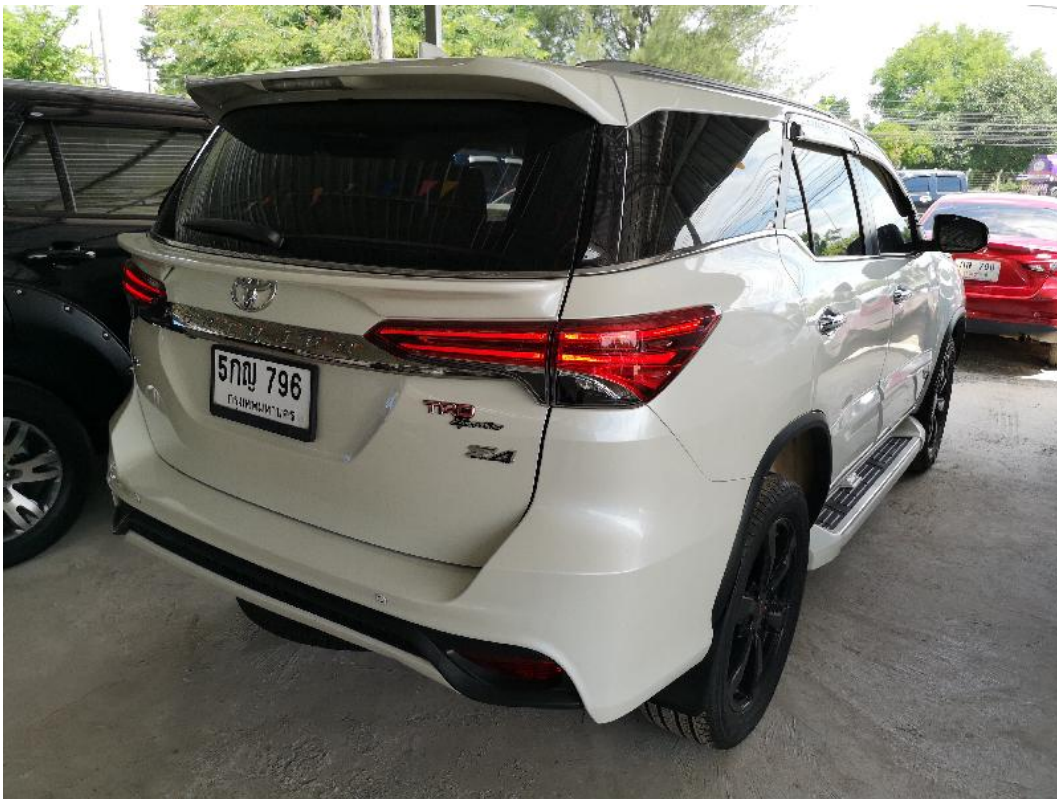
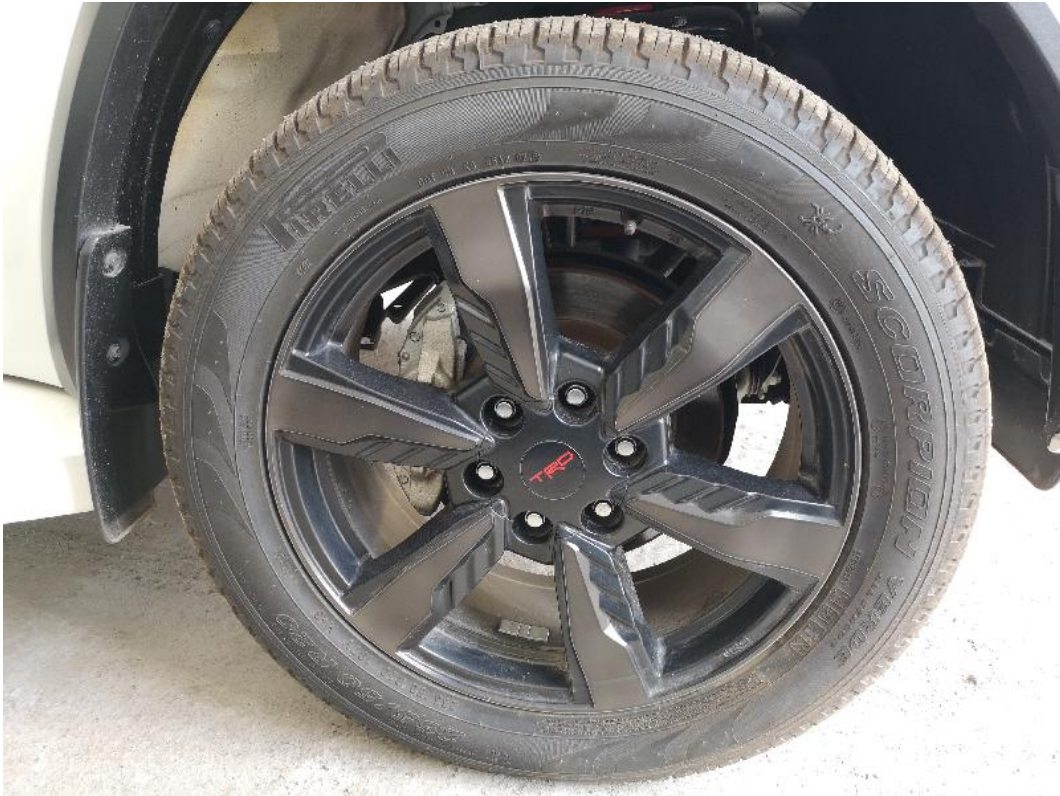
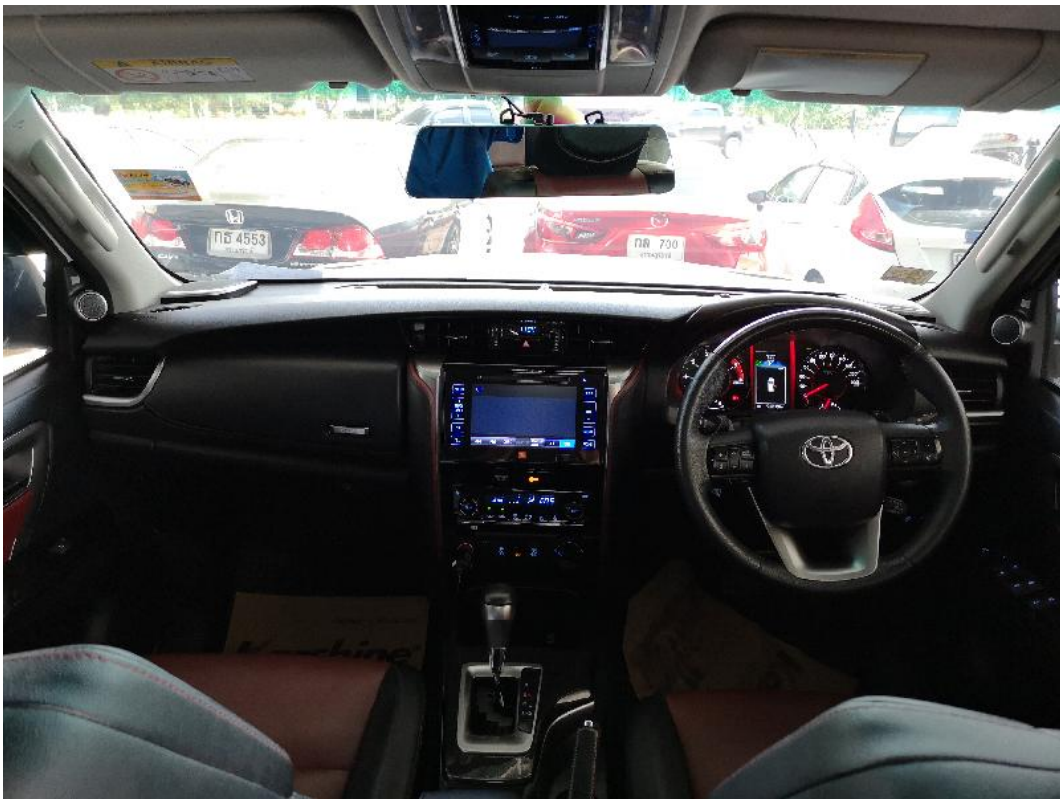
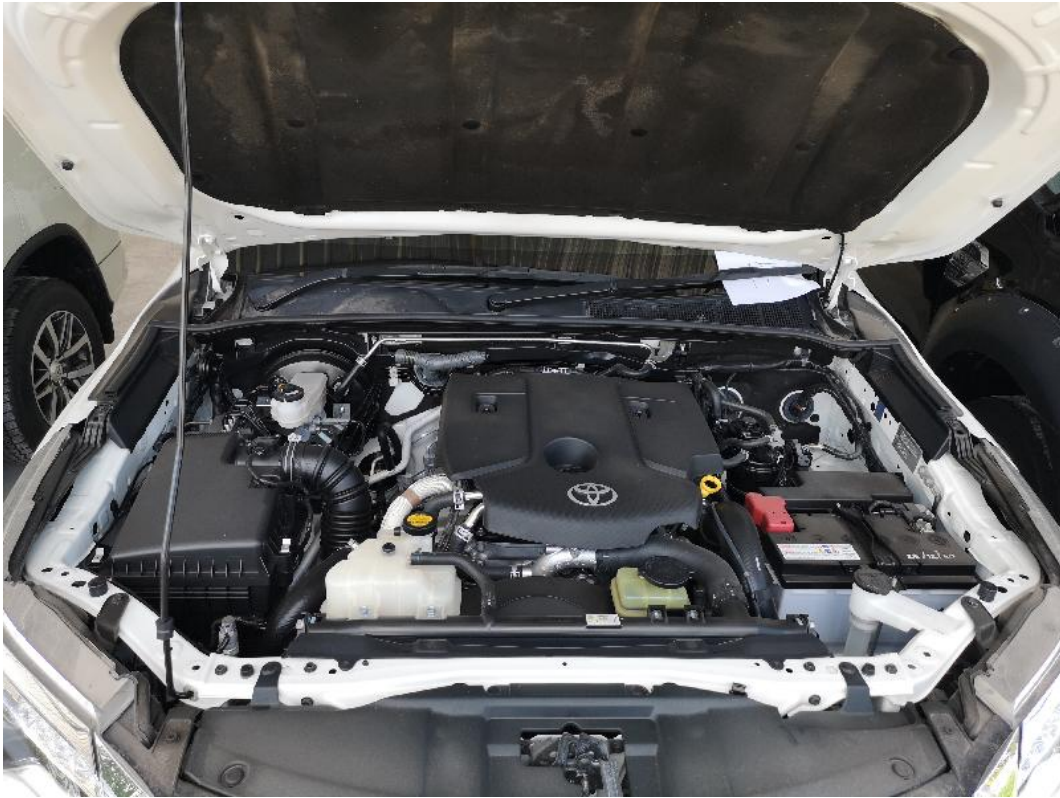
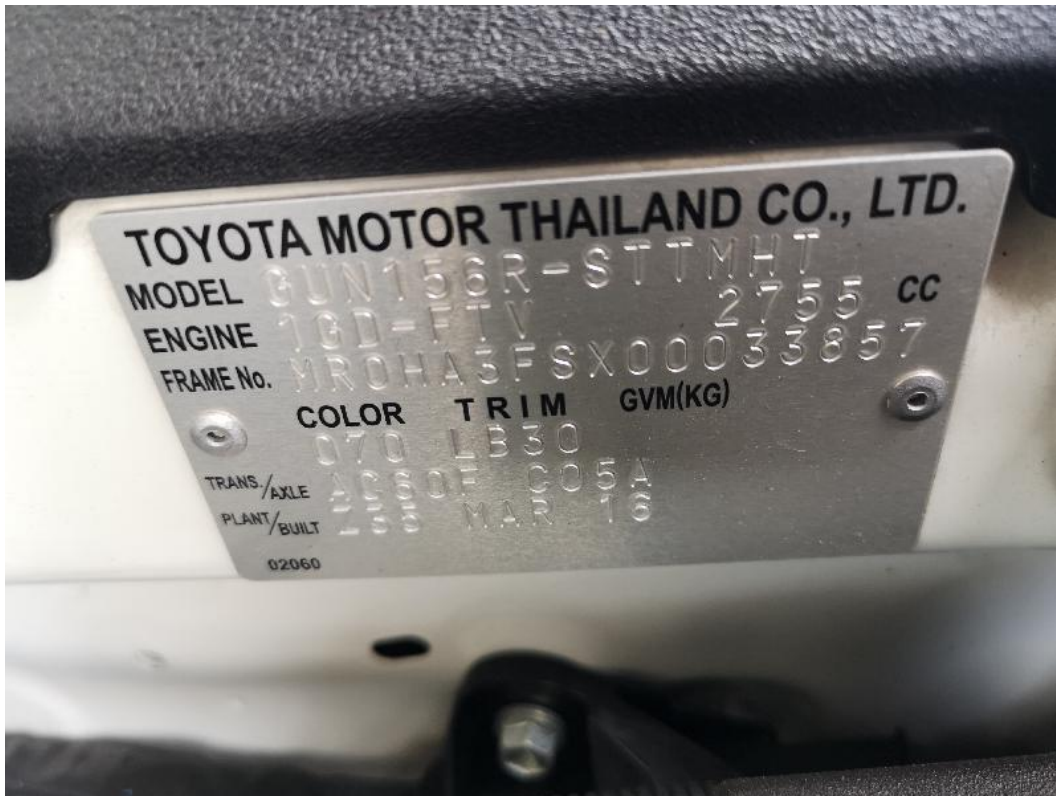
<p>Front left fender ★★★★★</p> <p>Front left tire, alloy wheel, wheel cover ร่องยางระดับ 9 ★★★★★</p> <p>Front left door ★★★★★</p> <p>Left side step / side spoiler ★★★★★</p> <p>Rear left door ★★★★★</p> <p>Left back tire, alloy wheel, wheel cover ร่องยางระดับ 9 ★★★★★</p> <p>Left back fender ★★★★★</p> <p>Roof ★★★★★</p> <p>Dashboard ★★★★★</p> <p>Front left seat ★★★★★</p> <p>Front and back left door trim ★★★★★</p> <p>Rear seat ★★★★★</p>	<p>Bonnet / hood ★★★★★</p> <p>Front bumper ★★★★★</p> <p>Front right fender ★★★★★</p> <p>Front right tire, alloy wheel, wheel cover ร่องยางระดับ 9 ★★★★★</p> <p>Front right door ★★★★★</p> <p>Right side step / side spoiler ★★★★★</p> <p>Rear right door ★★★★★</p> <p>Right front tire, alloy wheel, wheel cover ร่องยางระดับ 9 ★★★★★</p> <p>Right back fender ★★★★★</p> <p>Trunk lid / boot lid ★★★★★</p> <p>Back rear spoiler & under spoiler ★★★★★</p> <p>Back rear bumper ★★★★★</p>	<p>Steering wheel ★★★★★</p> <p>Front right seat ★★★★★</p> <p>Front and back right door trim ★★★★★</p> <p>Console ★★★★★</p> <p>Luggage room ★★★★★</p>	<p>[บันทึก] กระจกข้างซ้าย ไฟมรยขีดข่วน บางส่วน</p> <p>[หน้าต่าง] กระจกหน้ารถ หินกระเด็น บางส่วน</p> <p>[ภายใน] ตกแต่งอื่นๆ รอยขีดข่วน บางส่วน Headliner สปรก S</p>
