U-Car Grading Report

U-car Grading Report

รุ่น	MERCEDES-BENZ CLA250		
สี	White	หมายเลขทะเบียน (Plate number)	9กม5875
รุ่นปี	2015	เลขไมล์	65,459กม.
แบบ	เลขตัวถัง	WDD1179442N221112	
หมายเหตุ

โครงสร้าง	★★★★★
ภายนอก	★★★★★
ภายใน	★★★★★
เครื่องยนต์	สภาพดี
วันที่ตรวจสอบ	2020/9/1
สาขา	RBN
ที่อยู่

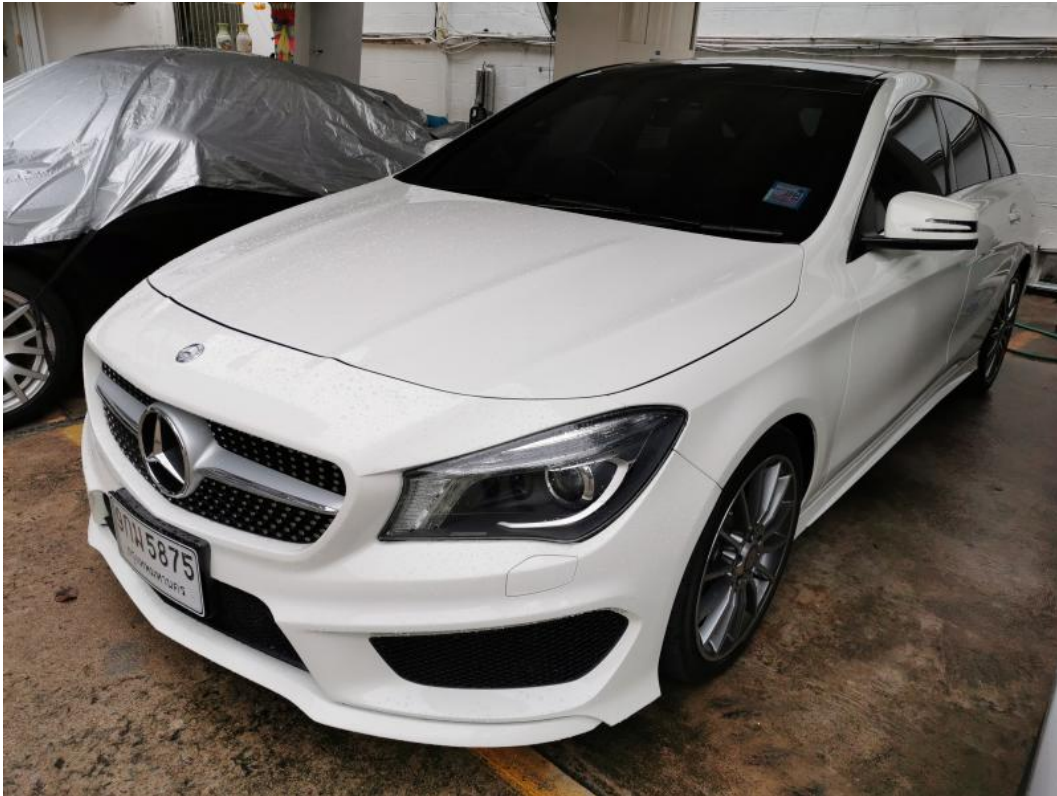
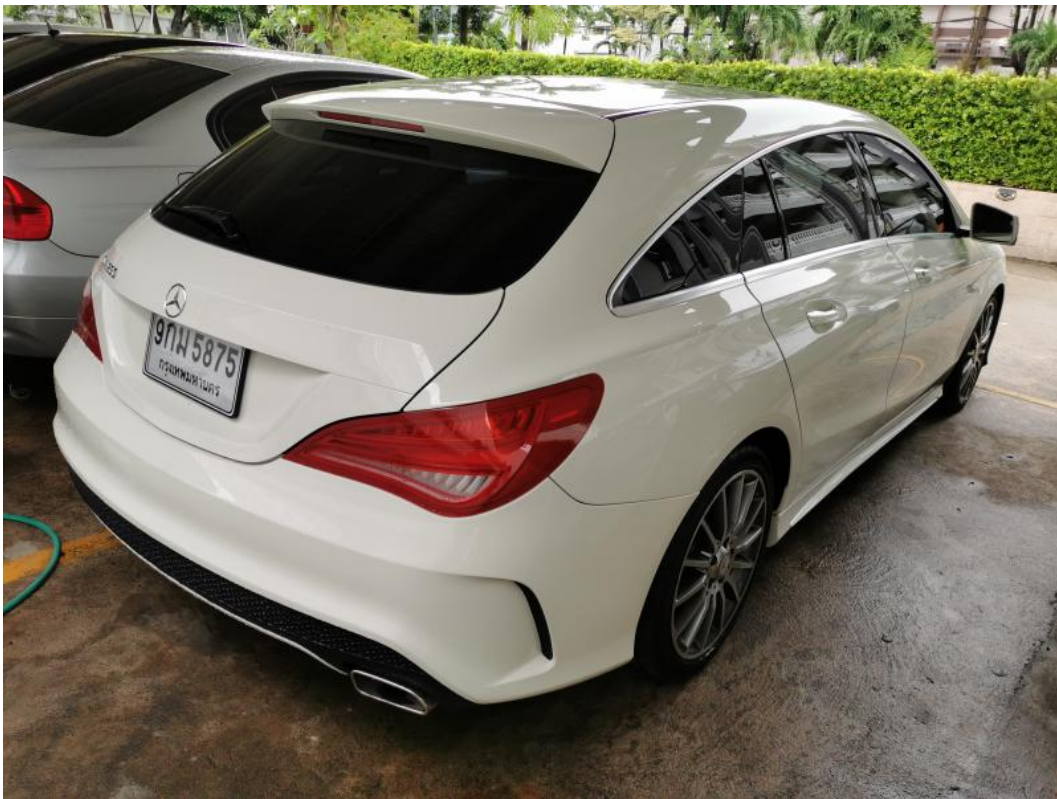
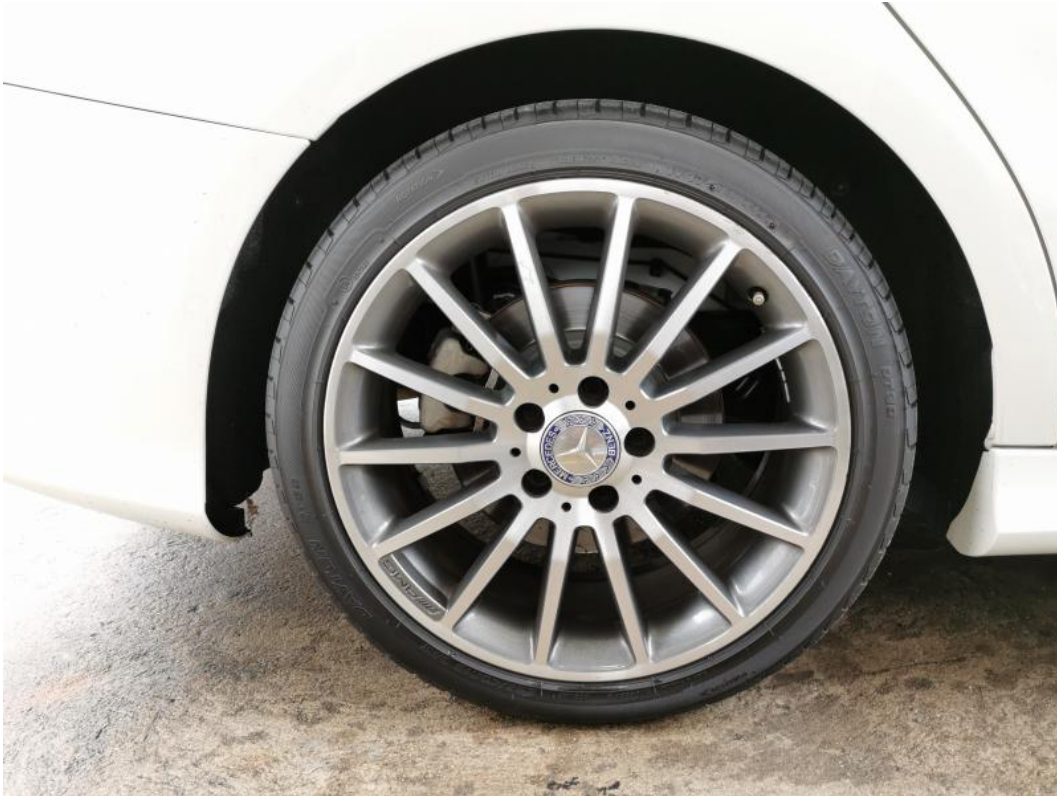
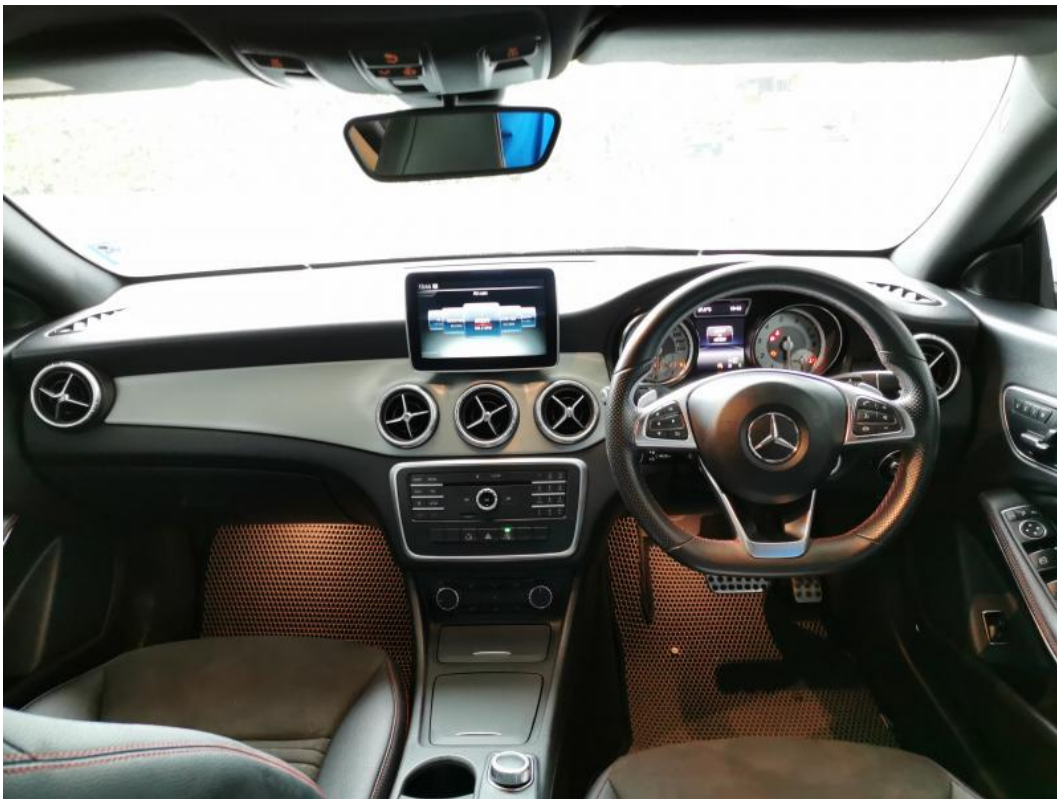
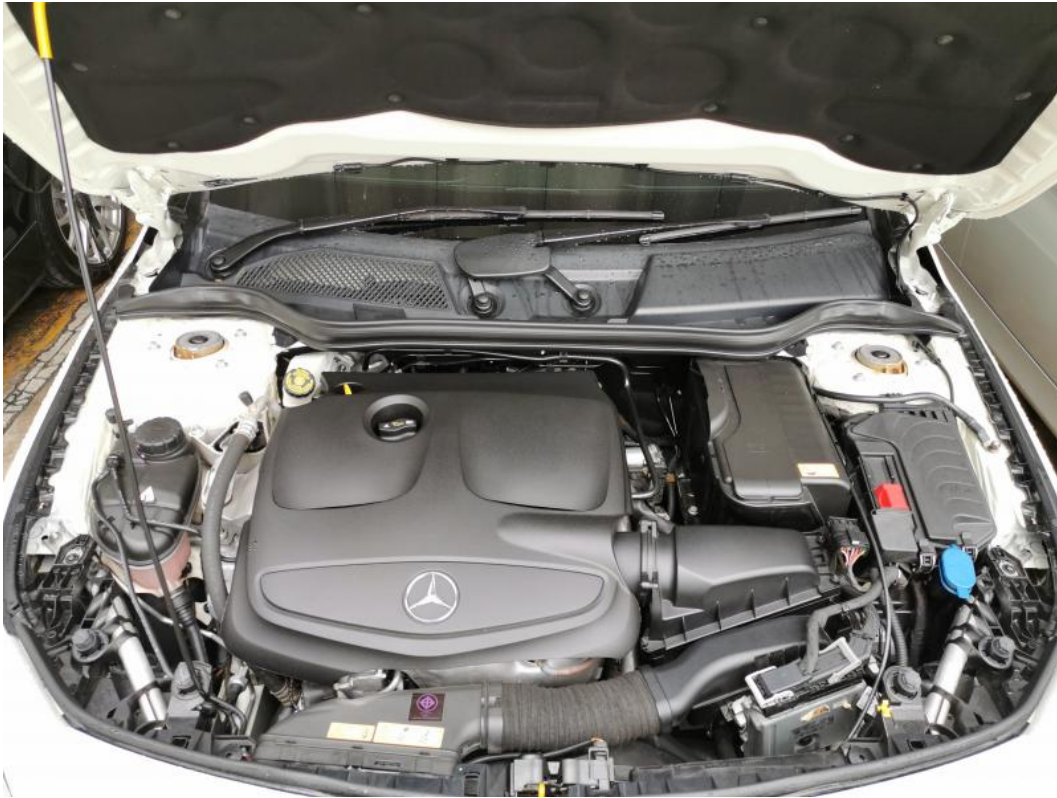
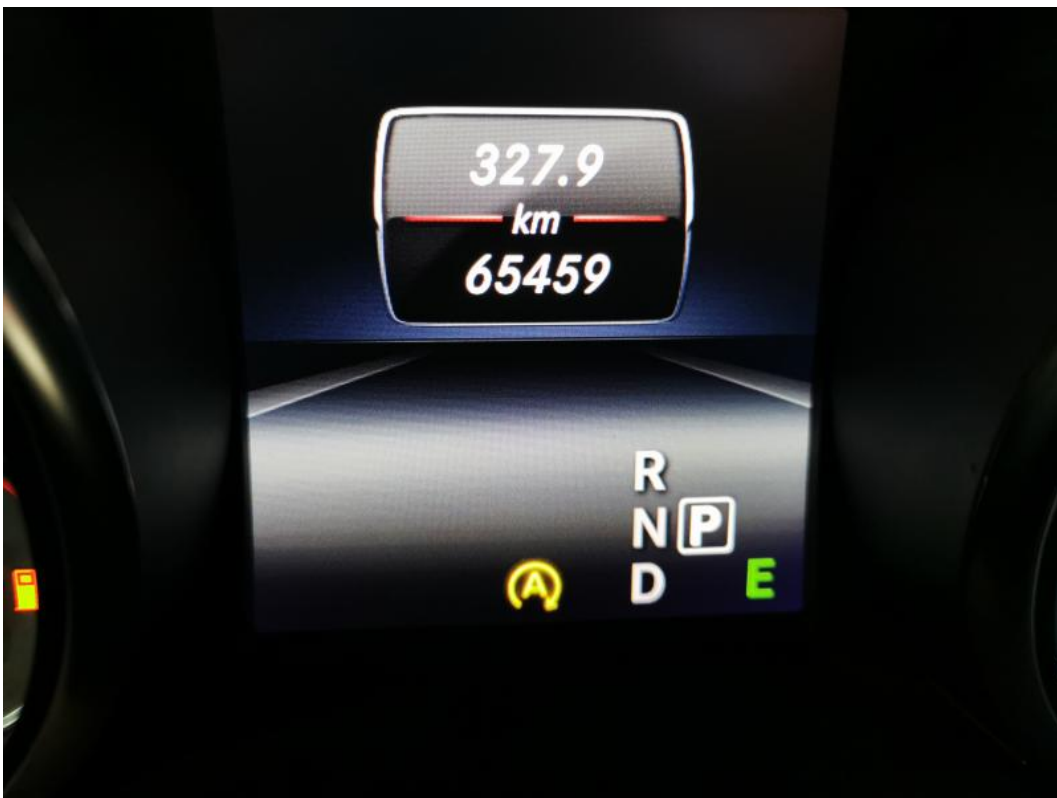
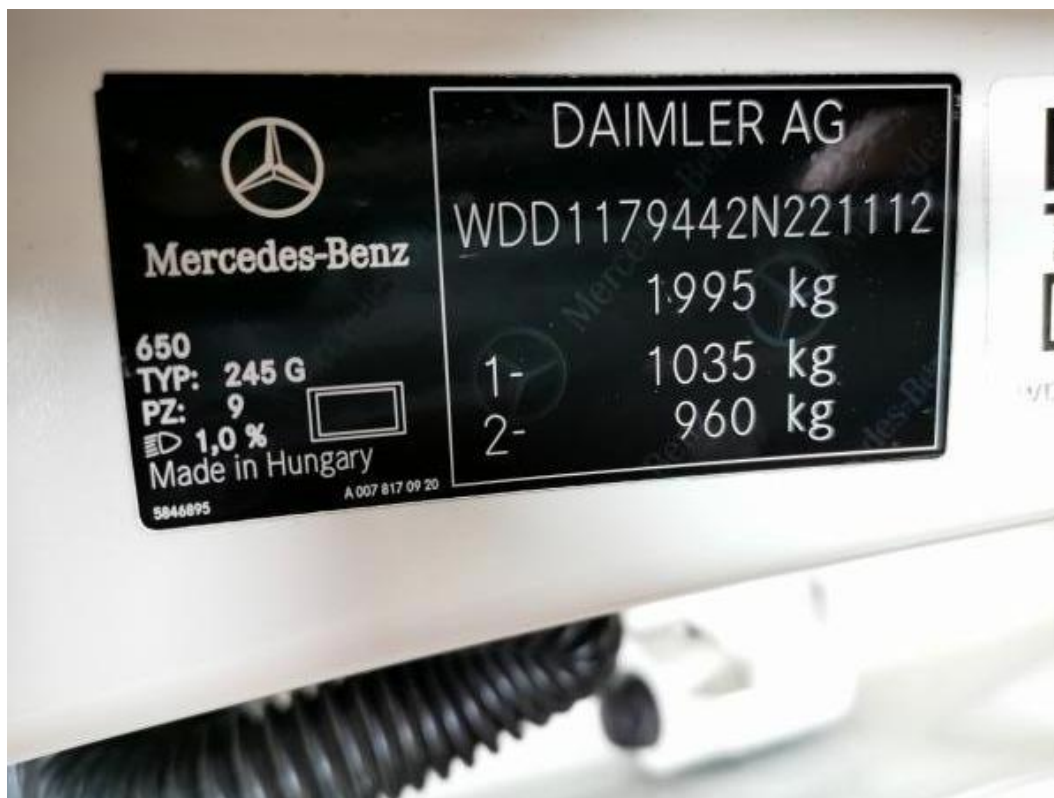
<p>Front left fender ★★★★★</p> <p>Front left tire, alloy wheel, wheel cover ร่องยางระดับ 5 ★★★★★</p> <p>Front left door ★★★★★</p> <p>Left side step / side spoiler ★★★★★</p> <p>Rear left door ★★★★★</p> <p>Left back tire, alloy wheel, wheel cover ร่องยางระดับ 5 ★★★★★</p> <p>Left back fender ★★★★★</p> <p>Roof ★★★★★</p> <p>Dashboard ★★★★★</p> <p>Front left seat ★★★★★</p> <p>Front and back left door trim ★★★★★</p> <p>Rear seat ★★★★★</p>		<p>Bonnet / hood ★★★★★</p> <p>Front bumper ★★★★★</p> <p>Front right fender ★★★★★</p> <p>Front right tire, alloy wheel, wheel cover ร่องยางระดับ 5 ★★★★★</p> <p>Front right door ★★★★★</p> <p>Right side step / side spoiler ★★★★★</p> <p>Rear right door ★★★★★</p> <p>Right back tire, alloy wheel, wheel cover ร่องยางระดับ 5 ★★★★★</p> <p>Right back fender ★★★★★</p> <p>Trunk lid / boot lid ★★★★★</p> <p>Back rear spoiler & under spoiler ★★★★★</p> <p>Back rear bumper ★★★★★</p> <p>Steering wheel ★★★★★</p> <p>Front right seat ★★★★★</p> <p>Front and back right door trim ★★★★★</p> <p>Console ★★★★★</p> <p>Luggage room ★★★★★</p>	<p>[หน้าต่าง] กระจกหน้ารถ หินกระเด็น บางส่วน</p> <p>[ภายใน] Headliner คราบ SS</p> <p>QR สำหรับรายงานการวินิจฉัย CP</p> <p>http://npo-jaaa.or.jp/en/download/</p>
