U-Car Grading Report

U-car Grading Report

รุ่น	ISUZU DMAX 2.5 CAB4 HILANDER		
สี	Brown	หมายเลขทะเบียน (Plate number)	2กฐ4750
รุ่นปี	2013	เลขไมล์	73,221กม.
แบบ	เลขตัวถัง	MP1TFR86JDT037503

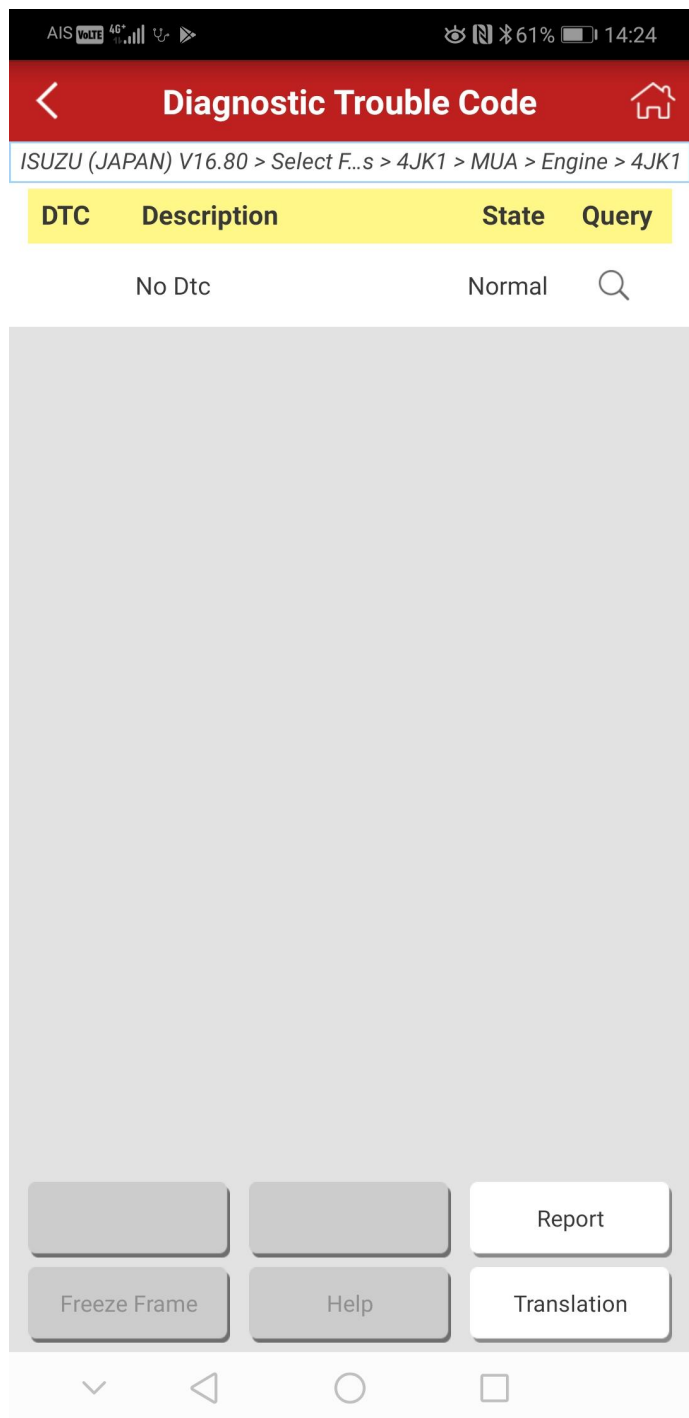
การวินิจฉัย CP 2

The screenshot shows a mobile application interface for diagnostic trouble codes. At the top, the status bar displays 'AIS VoLTE 4G+', signal strength, Wi-Fi, Bluetooth, 61% battery, and the time 14:24. The app's title bar is red with a white back arrow on the left, the text 'Diagnostic Trouble Code' in the center, and a white home icon on the right. Below the title bar, a breadcrumb trail reads 'ISUZU (JAPAN) V16.80 > Select F...s > 4JK1 > MUA > Engine > 4JK1'. A table with a yellow header contains the following data:

DTC	Description	State	Query
No Dtc		Normal	🔍

At the bottom of the screen, there are five buttons: 'Freeze Frame', 'Help', 'Report', and 'Translation' (all in white boxes), and an empty grey box (all in grey boxes). The Android navigation bar is visible at the very bottom.
