# U-Car Grading Report

# U-car Grading Report

รุ่น	AUDI Q5 2.0 TFSI		
สี	Grey	หมายเลขทะเบียน (Plate number)	ขข7444
รุ่นปี	2011	เลขไมล์	75,494กม.
แบบ	เลขตัวถัง	WAUZZZ8R6BA060881

เครื่องยนต์	สภาพดี
วันที่ตรวจสอบ	2019/6/24
สาขา	HOUSE OF CAR PHUKET
ที่อยู่

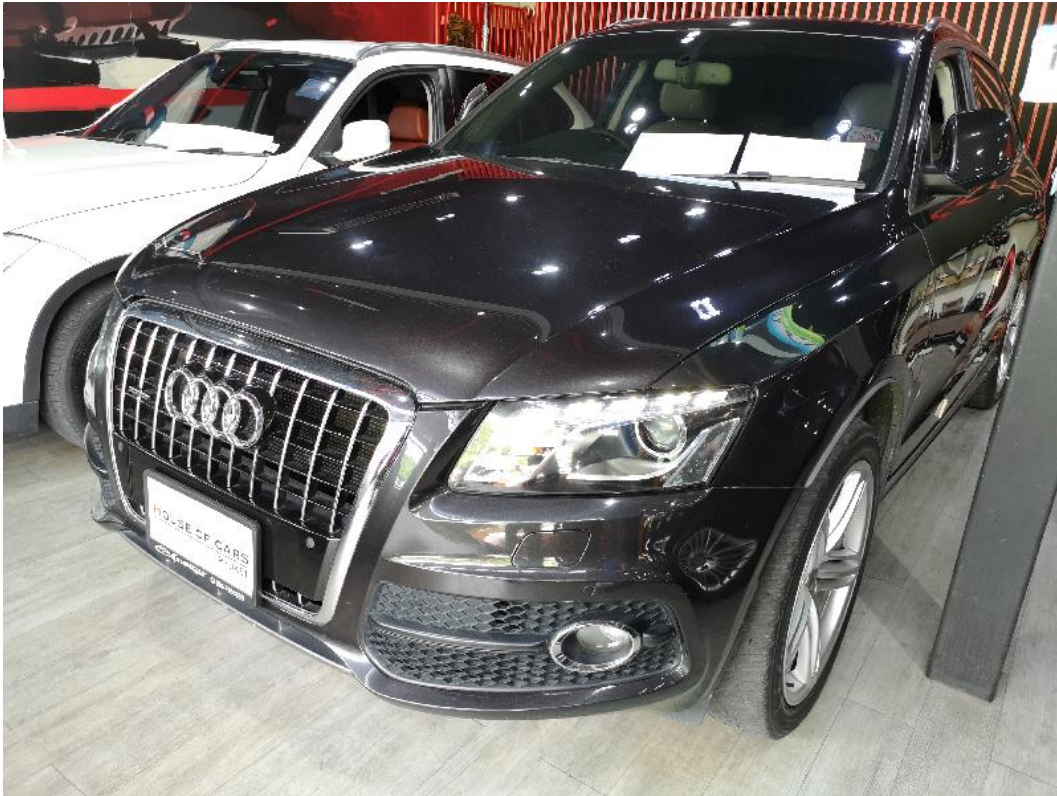
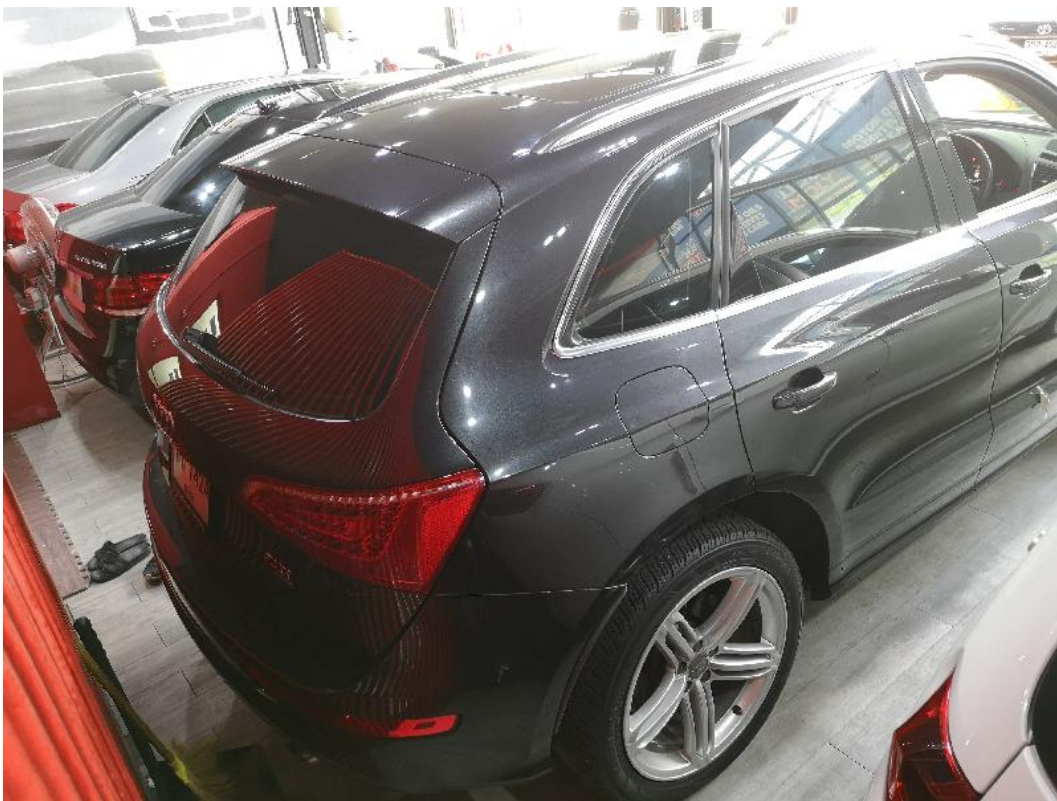
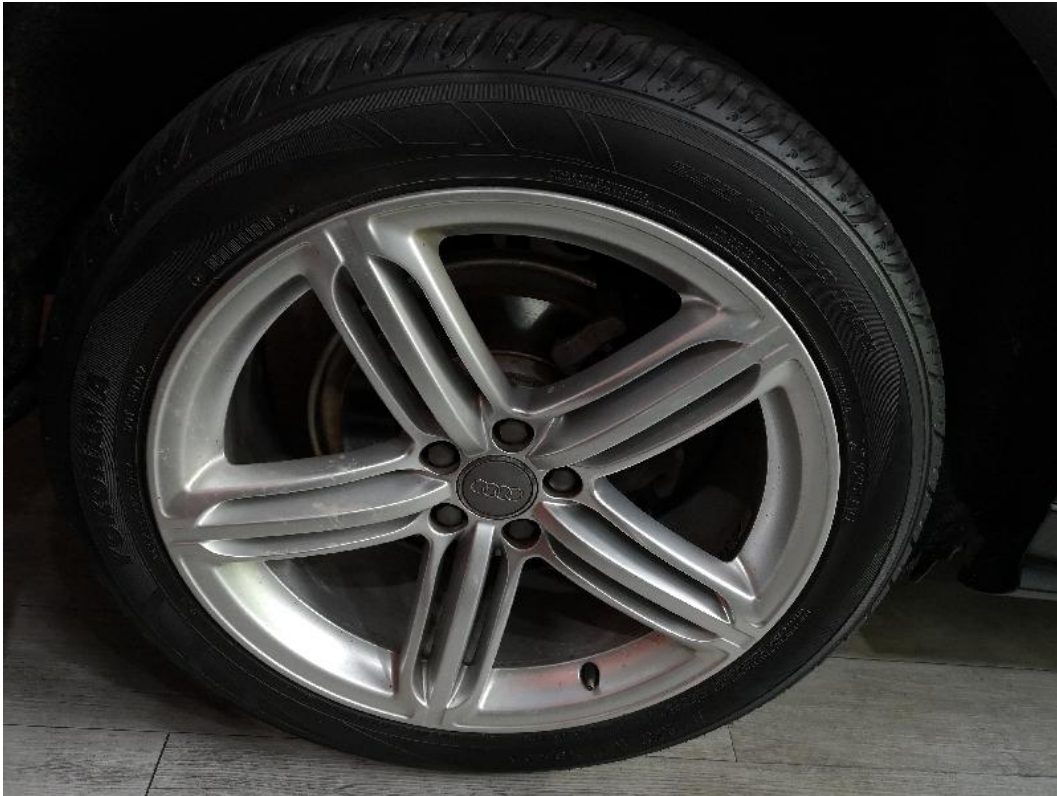
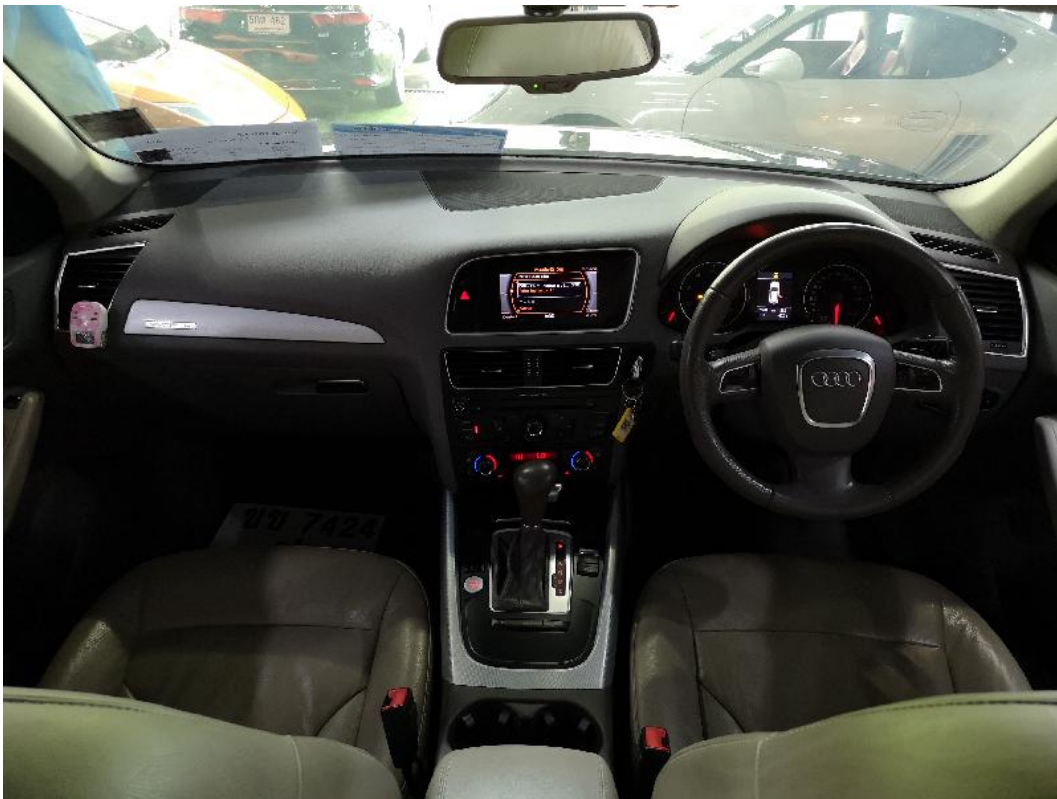
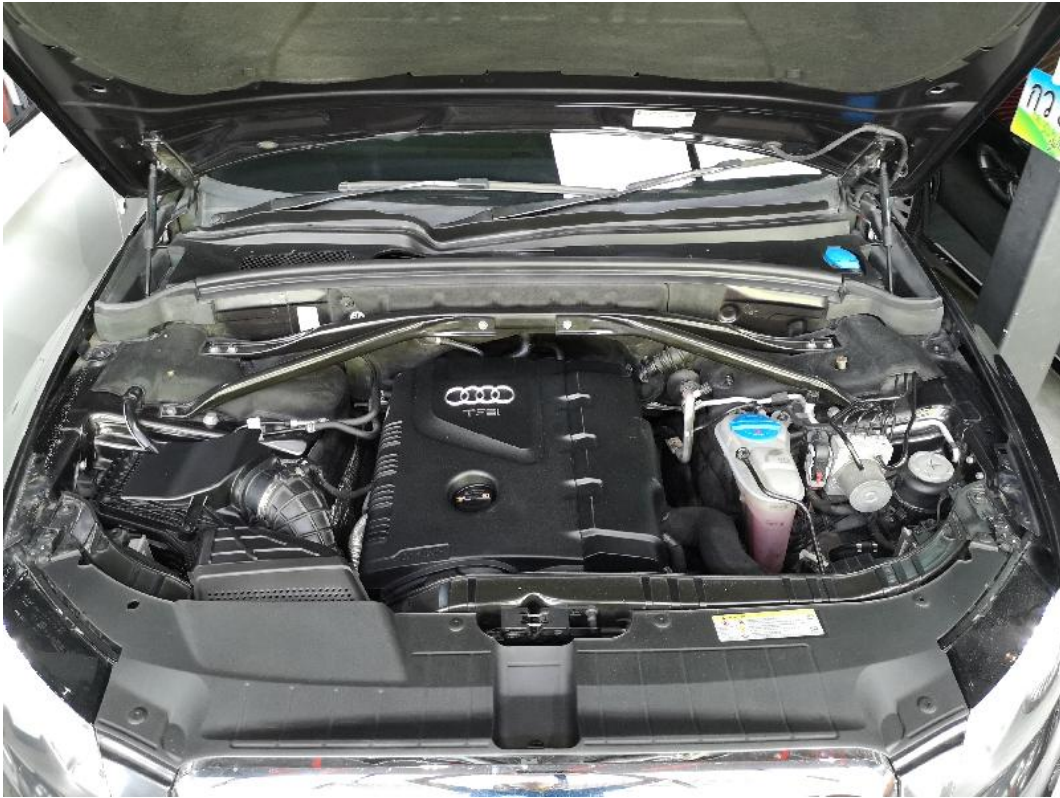
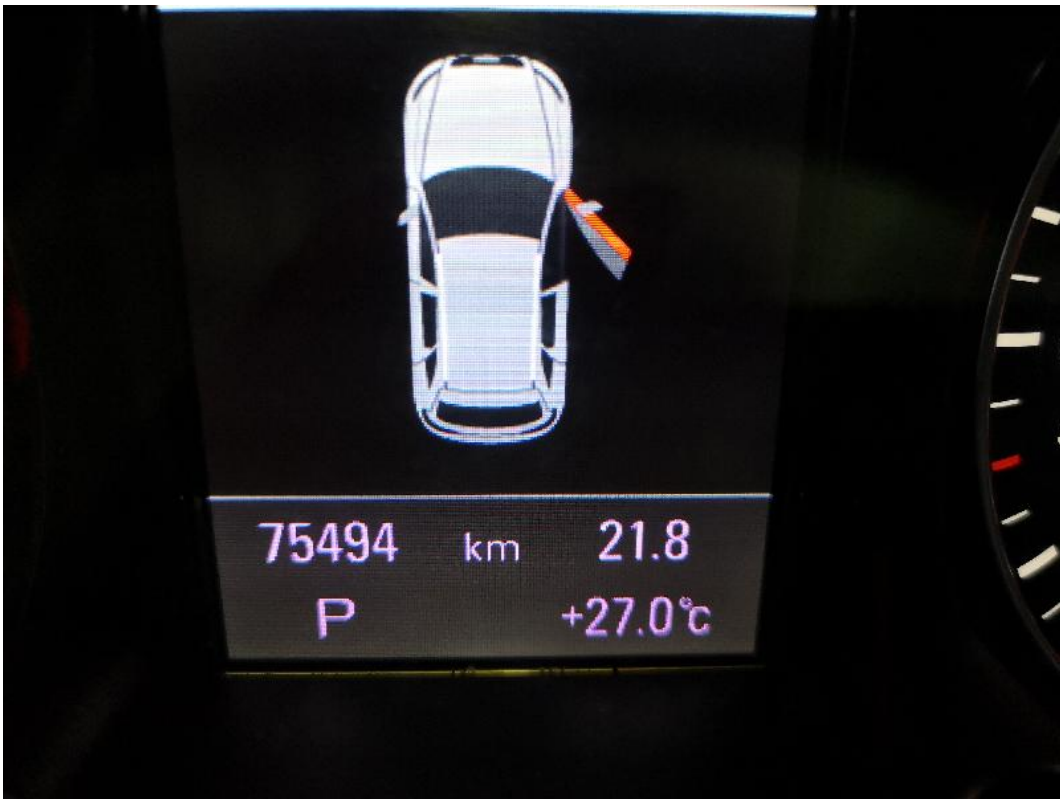
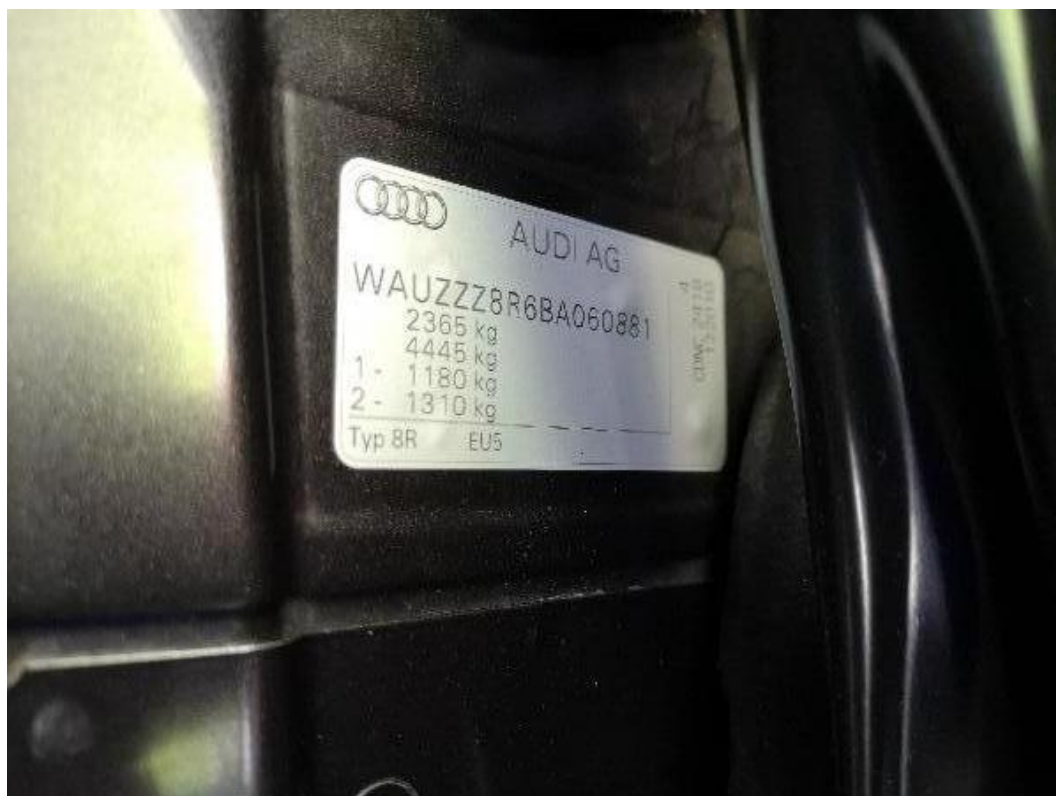
Front left fender ★★★★★	Bonnet / hood ★★★★★	Front bumper ★★★★★	Front right fender ★★★★★	<p>[หน้าต่าง] กระจกหน้ารถ หินกระเด็น บางส่วน</p> <p>[เบา] Left head light หมอก ชูนมัว บางส่วน Right fog driving light หมอก ชูนมัว บางส่วน Left fog driving light หมอก ชูนมัว บางส่วน Right head light หมอก ชูนมัว บางส่วน</p> <p>[ภายใน] พื้นพรม คราบ S Headliner สกปรก M</p>
Front left tire, alloy wheel, wheel cover ร่องยางระดับ 1 ★★★★★			Front right tire, alloy wheel, wheel cover ร่องยางระดับ 1 ★★★★★	
Front left door ★★★★★			Front right door ★★★★★	
Left side step / side spoiler ★★★★★			Right side step / side spoiler ★★★★★	
Rear left door ★★★★★			Rear right door ★★★★★	
Left back tire, alloy wheel, wheel cover ร่องยางระดับ 5 ★★★★★			Right front tire, alloy wheel, wheel cover ร่องยางระดับ 5 ★★★★★	
Left back fender ★★★★★			Right back fender ★★★★★	
Roof ★★★★★	Trunk lid / boot lid ★★★★★	Back rear spoiler & under spoiler ★★★★★☆	Back rear bumper ★★★★★
