# U-Car Grading Report

หนังสือรับรอง โดย GOO INSPECTION

| รุ่น | HONDA JAZZ | | |
| รุ่นปี | 2012 | เลขไมล์ | 67,354กม. |

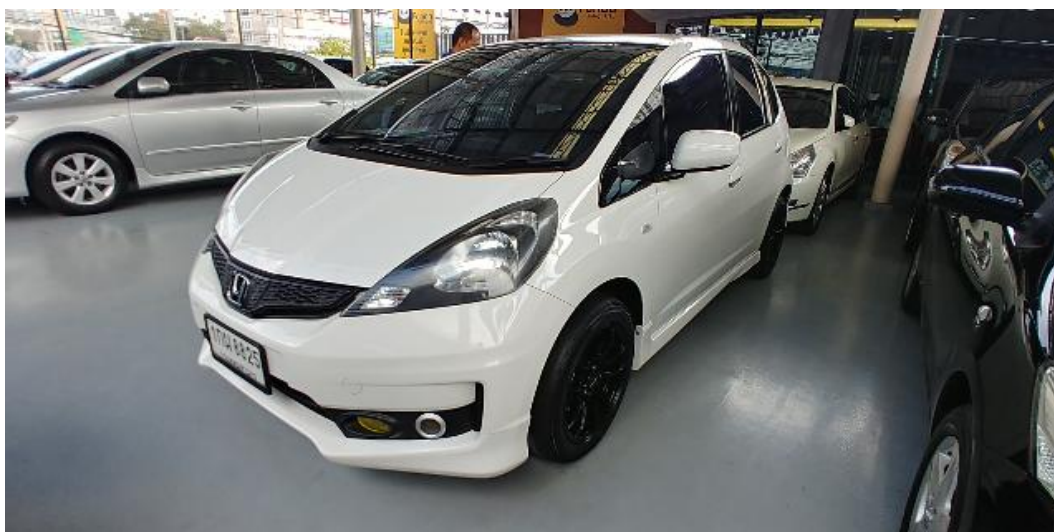
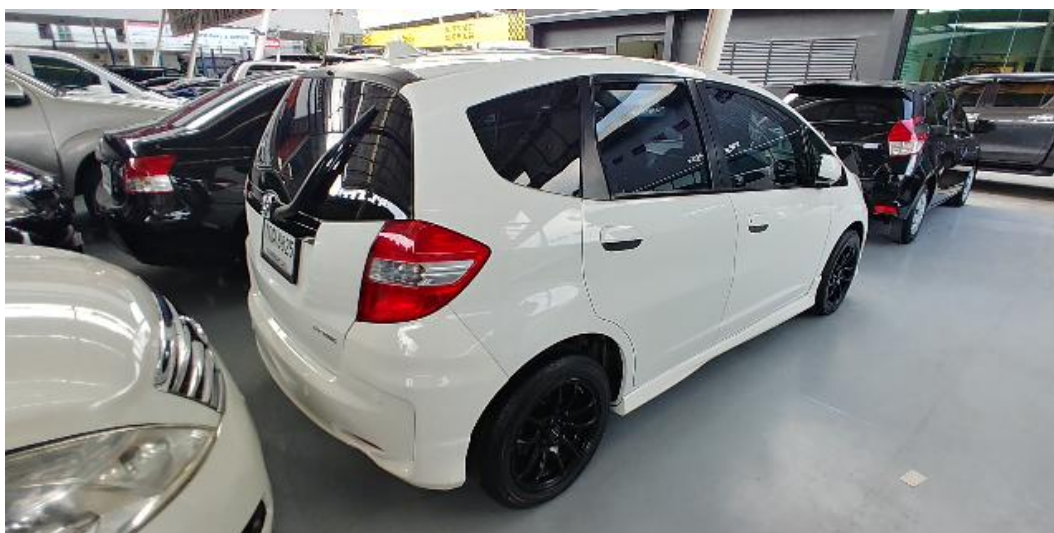
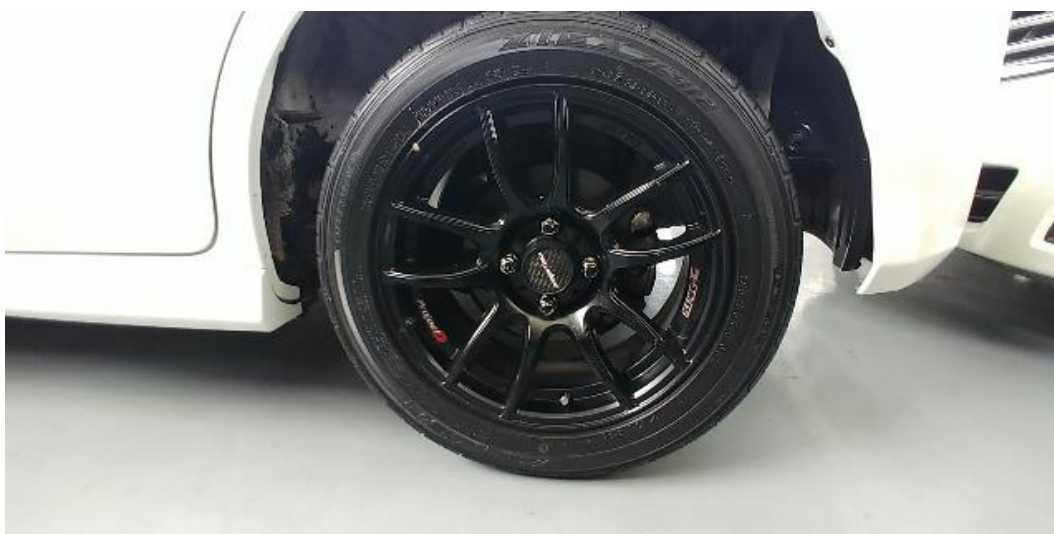
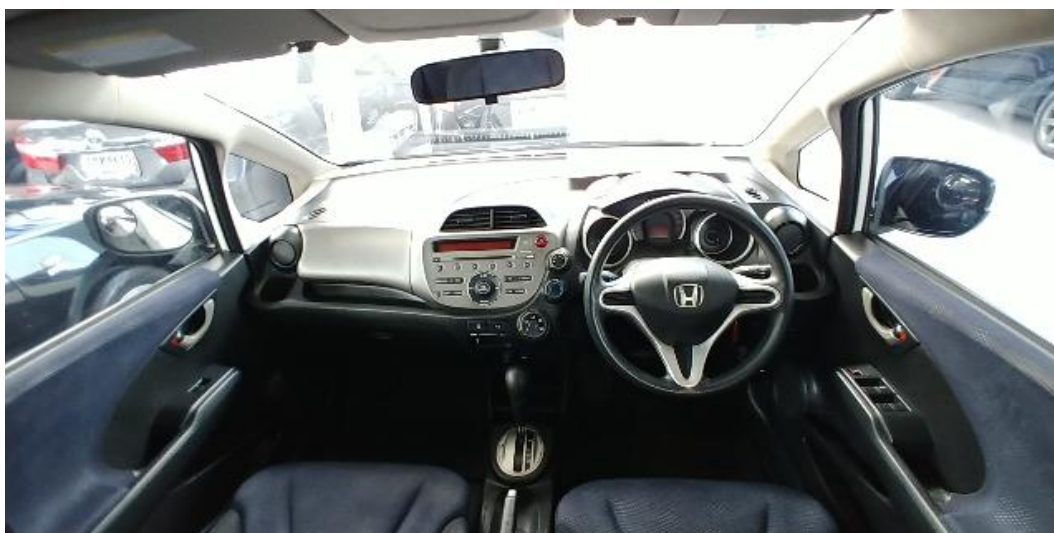
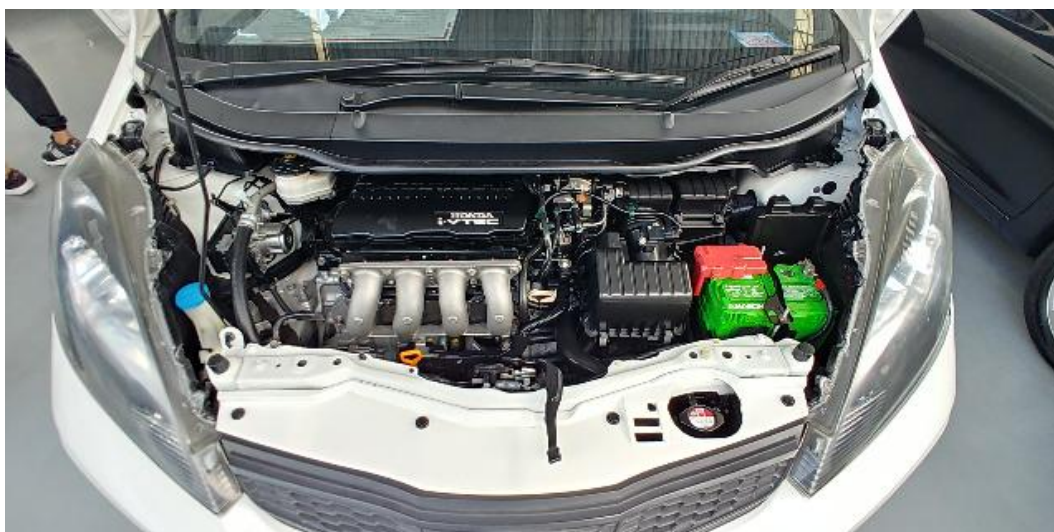
| Front left fender<br>★★★★★ | Bonnet / hood<br>★★★★★ | Front bumper<br>★★★★★ | Front right fender<br>★★★★★ | <p>[หน้าต่าง]<br/>กระจกหน้ารถ หินกระเด็น บางส่วน</p> <p>[เบา]<br/>Left head light หมอก ชุ่นมัว บางส่วน<br/>Right head light หมอก ชุ่นมัว บางส่วน</p> <p>[ภายใน]<br/>ตลกแต่งอื่นๆ รอยขีดข่วน บางส่วน</p> | |
