# U-Car Grading Report

รายงานผลการตรวจเช็คสภาพรถยนต์  
ภายใต้การดูแลของสมาคมการประเมินสภาพรถยนต์ประเทศญี่ปุ่น

| รุ่น | HONDA CITY 1.5 S | | |

| วันที่ตรวจสอบ | 2019/12/6 |

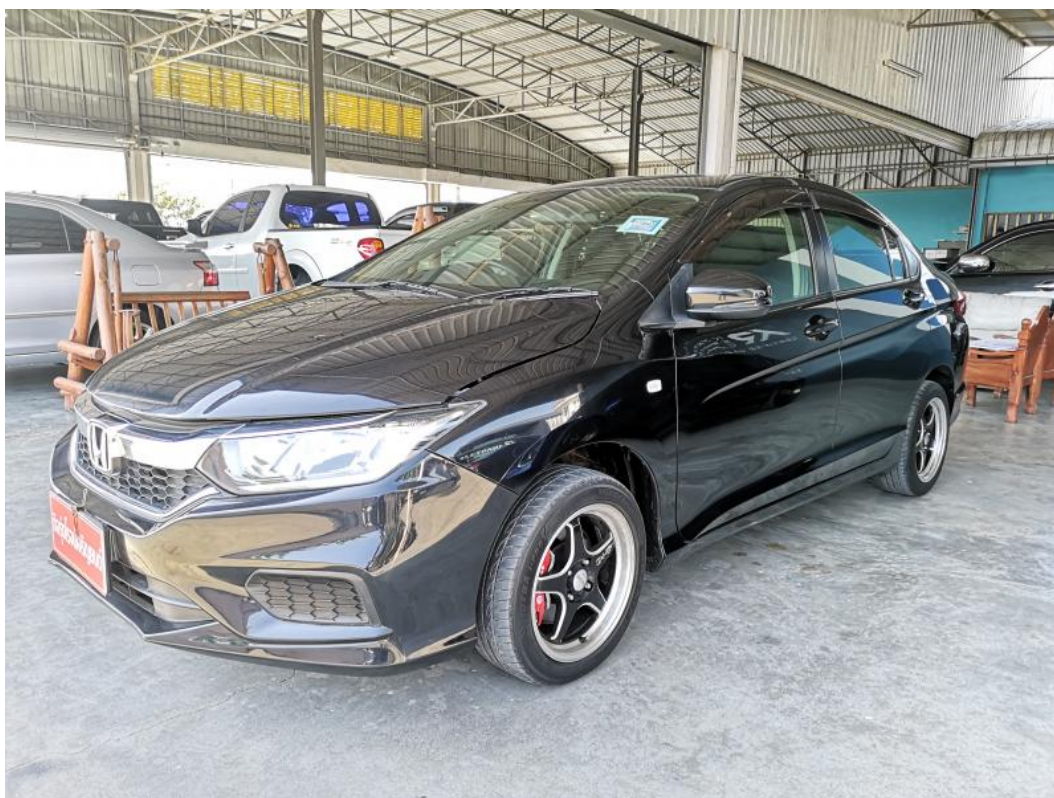
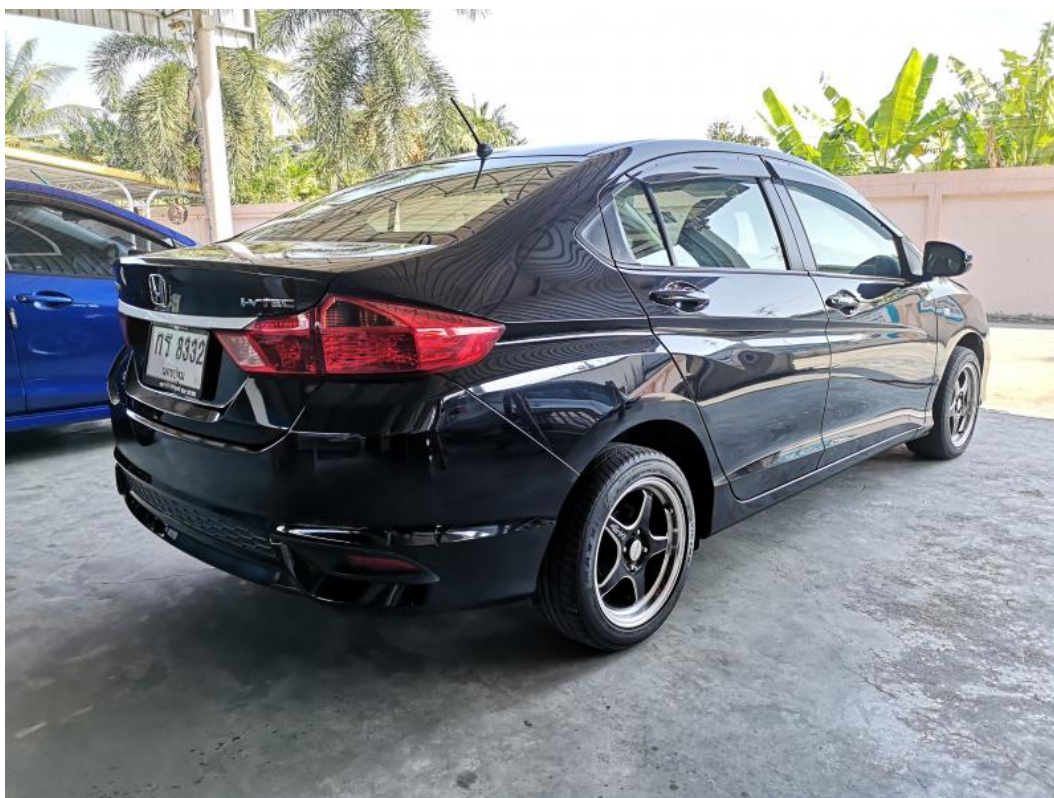
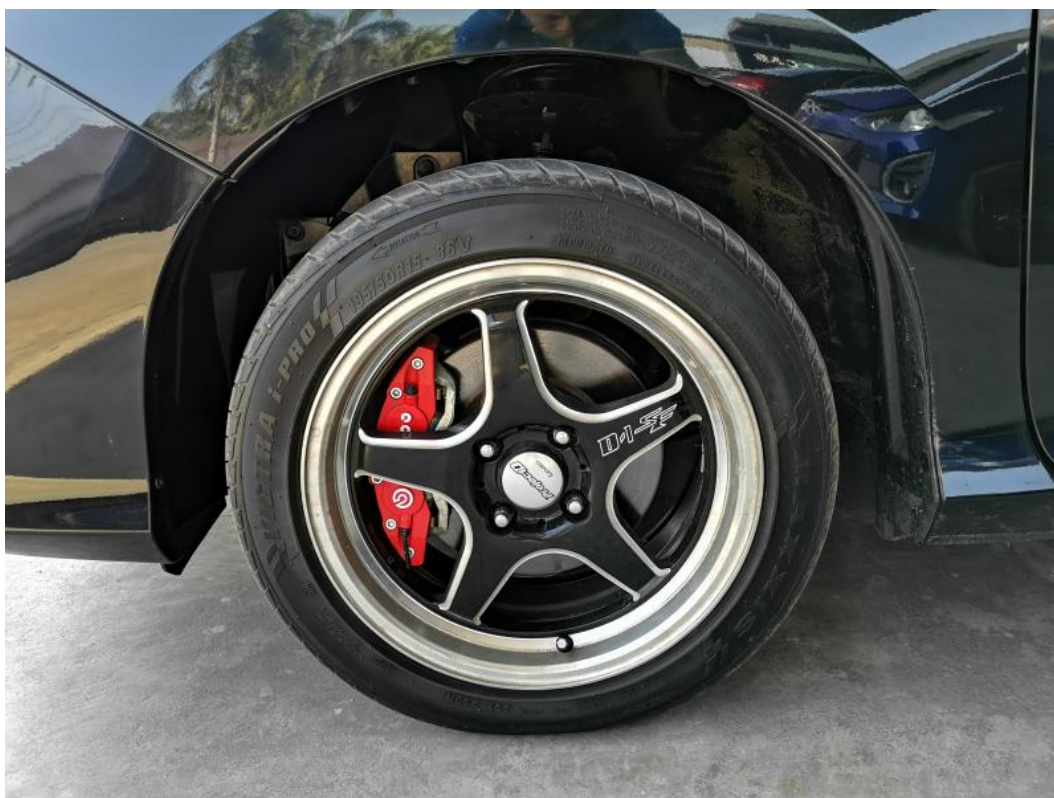
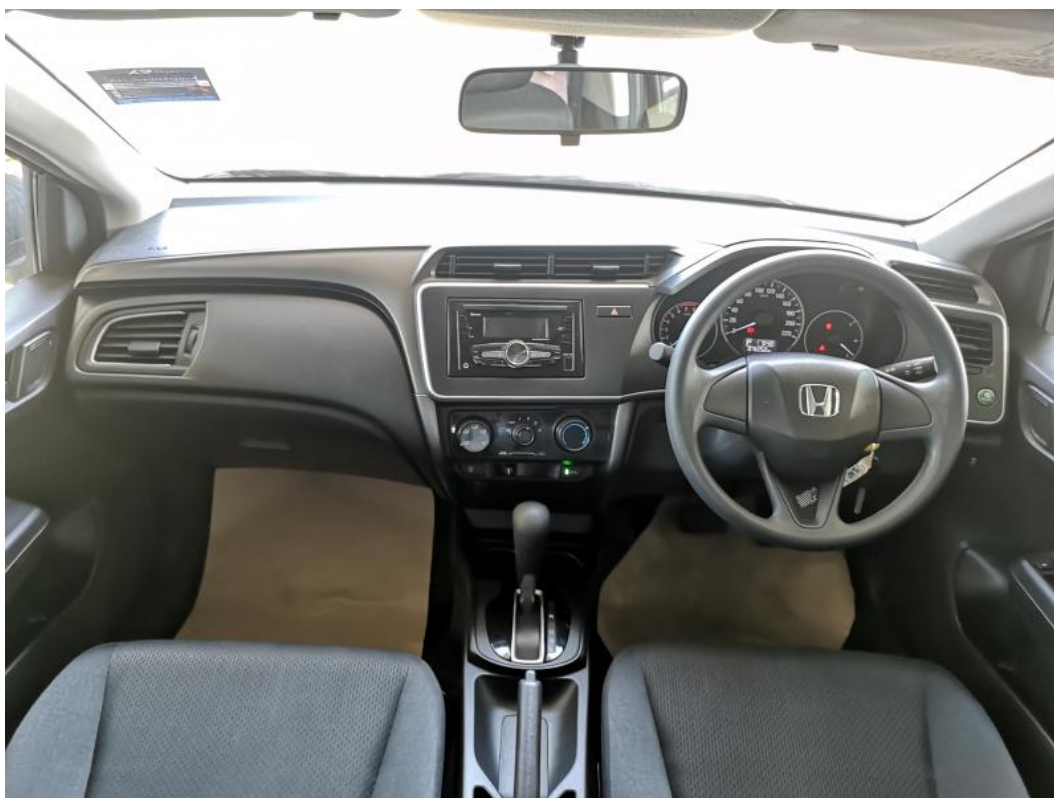
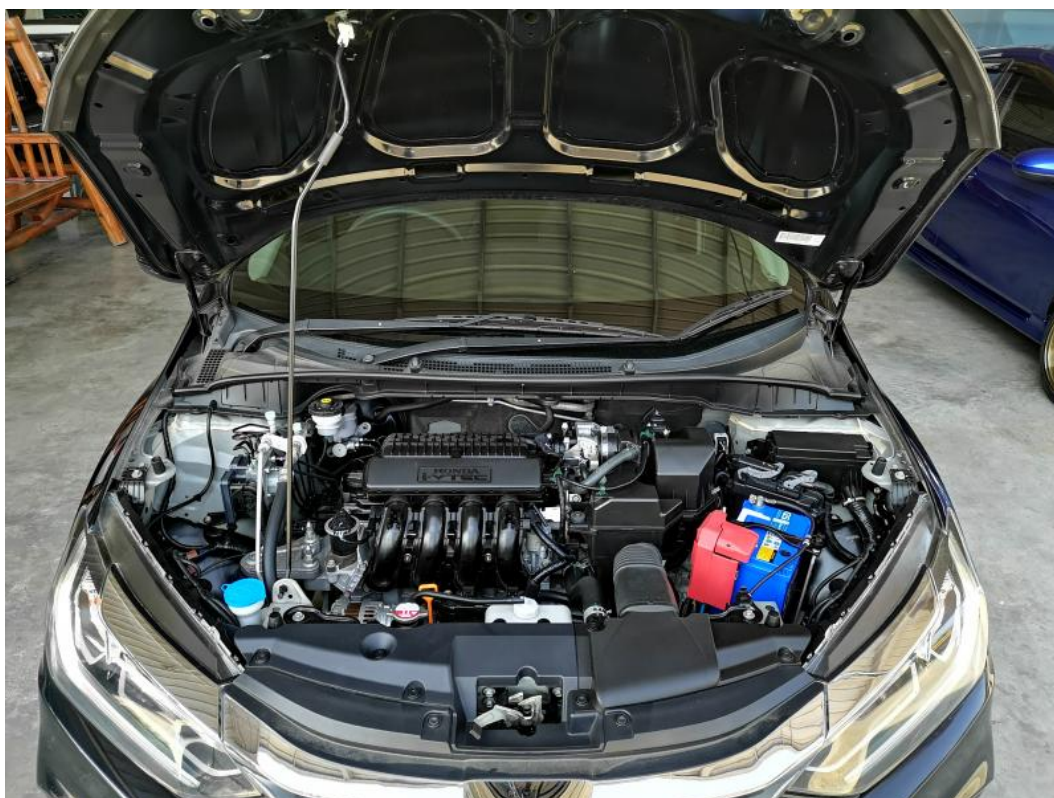
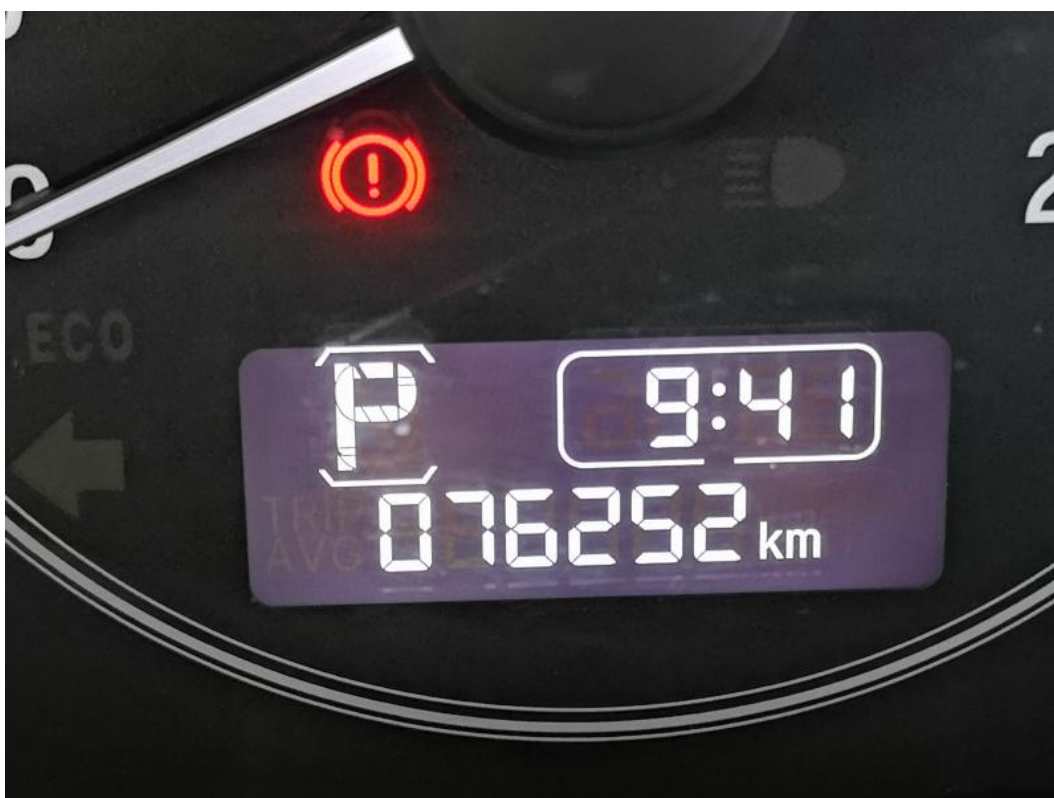
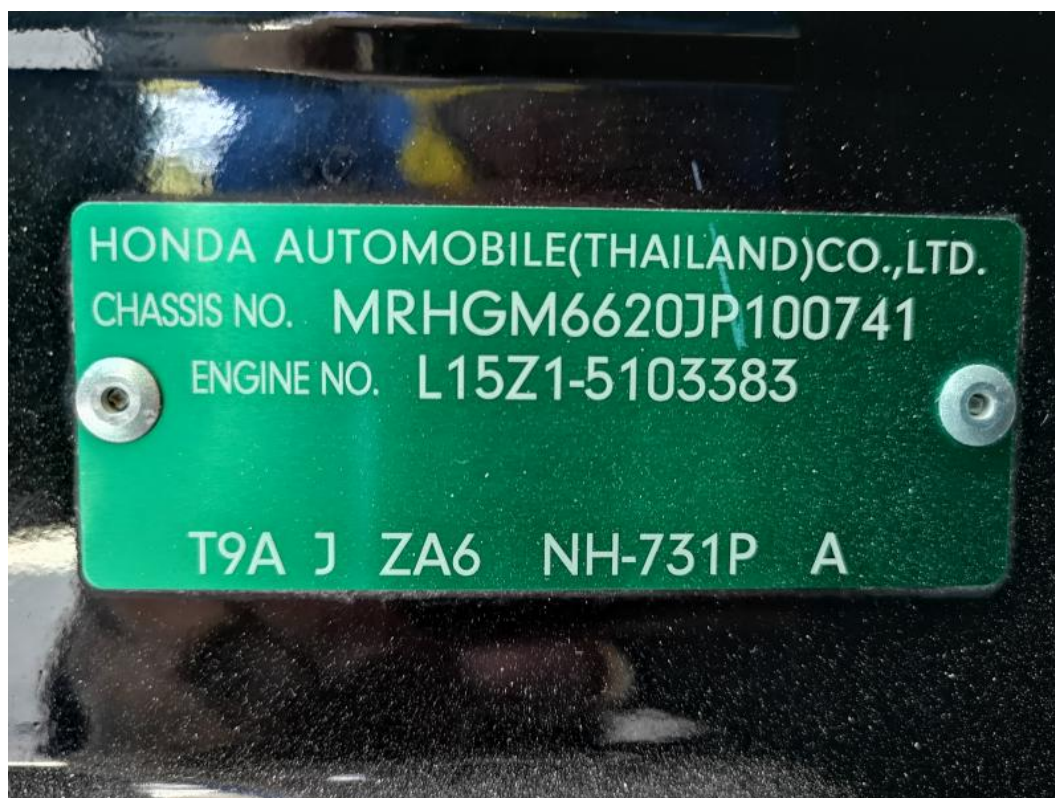
การวินิจฉัย CP 1

การวินิจฉัย CP 2

HONDA V47.30 > 16PIN DLC > Health Report

HONDA V47.30 > 16PIN DLC > H...rt > EPS(Electric Power Steering)

| System Name | State |
|---|---|
| EPS(Electric Power Steering) | Find Fault Code 1 |

| DTC | Description | State | Query |
| U0416-68 | VSA System Malfunction | Current | Q |
