U-Car Grading Report

U-car Grading Report

รุ่น	TOYOTA YARIS 1.2 TRD		
สี	Wine red	หมายเลขทะเบียน (Plate number)	4กฟ2766
รุ่นปี	2015	เลขไมล์	73,724กม.
แบบ	เลขตัวถัง	MR2K39F3201071872

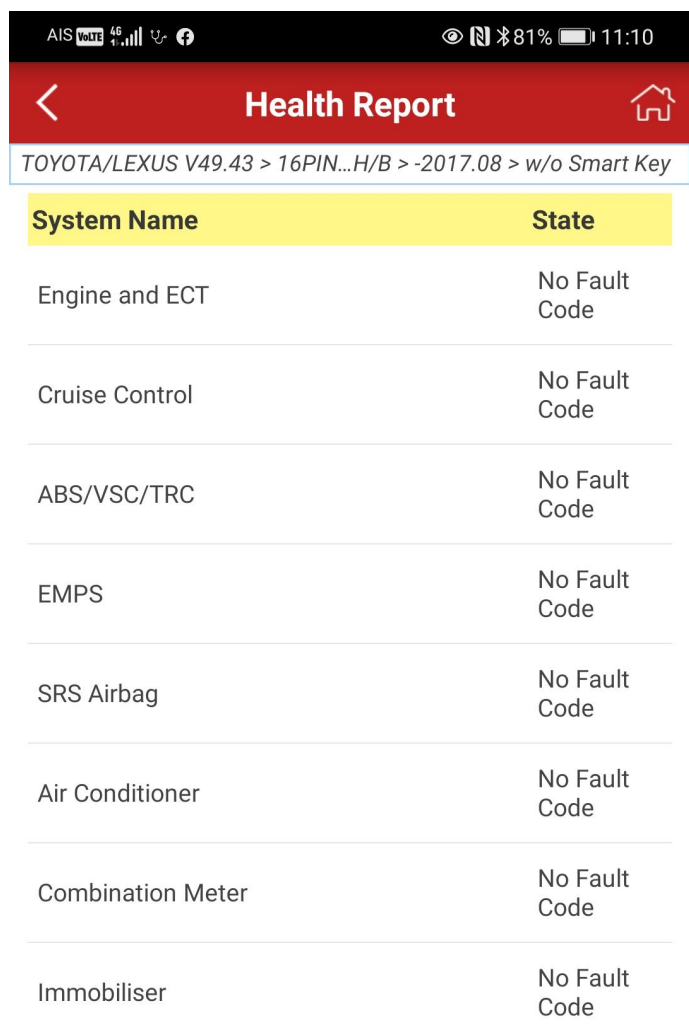
การวินิจฉัย CP 1

Health Report

TOYOTA/LEXUS V49.43 > 16PIN...H/B > -2017.08 > w/o Smart Key

System Name	State
Engine and ECT	No Fault Code
Cruise Control	No Fault Code
ABS/VSC/TRC	No Fault Code
EMPS	No Fault Code
SRS Airbag	No Fault Code
Air Conditioner	No Fault Code
Combination Meter	No Fault Code
Immobiliser	No Fault Code
