U-Car Grading Report

รายงานผลการตรวจเช็คสภาพรถยนต์
ภายใต้การดูแลของสมาคมการประเมินสภาพรถยนต์ประเทศไทย

รุ่น	MAZDA MAZDA3 2.0		
สี	Wine red	หมายเลขทะเบียน (Plate number)	ขข2916
รุ่นปี	2018	เลขไมล์	61,014กม.
แบบ	เลขตัวถัง	MM8BN447800208948

เครื่องยนต์	สภาพดี
วันที่ตรวจสอบ	2021/10/8
สาขา	Boy Autogroup
ที่อยู่

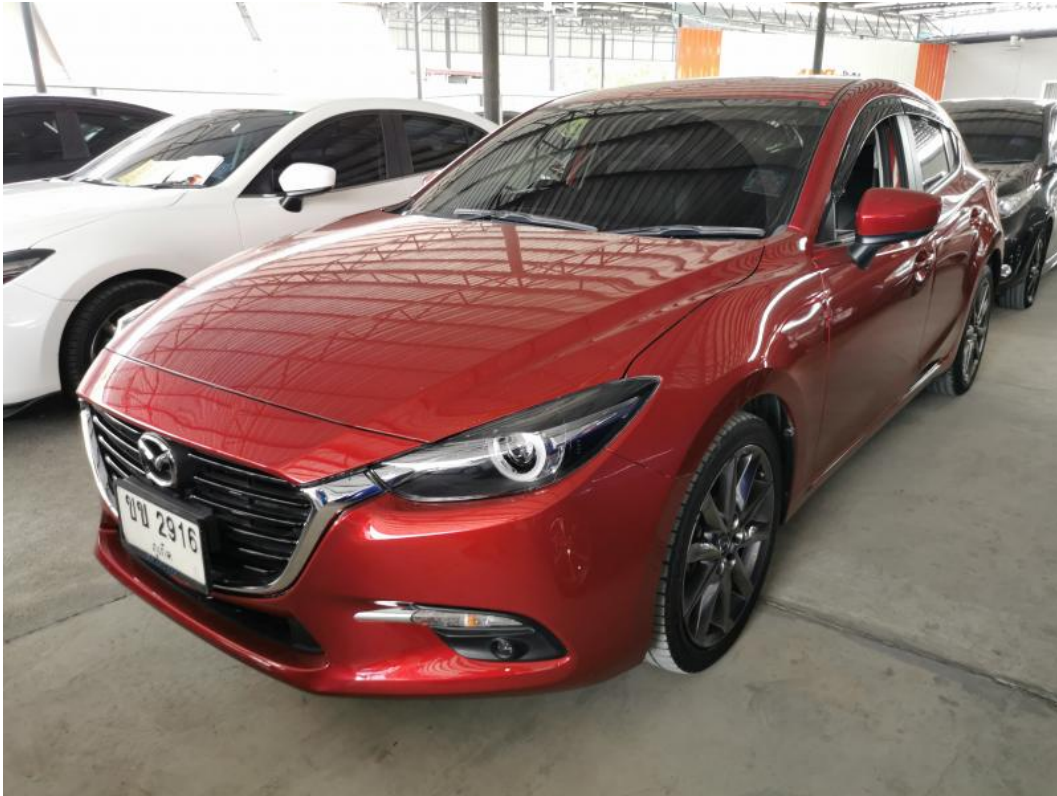
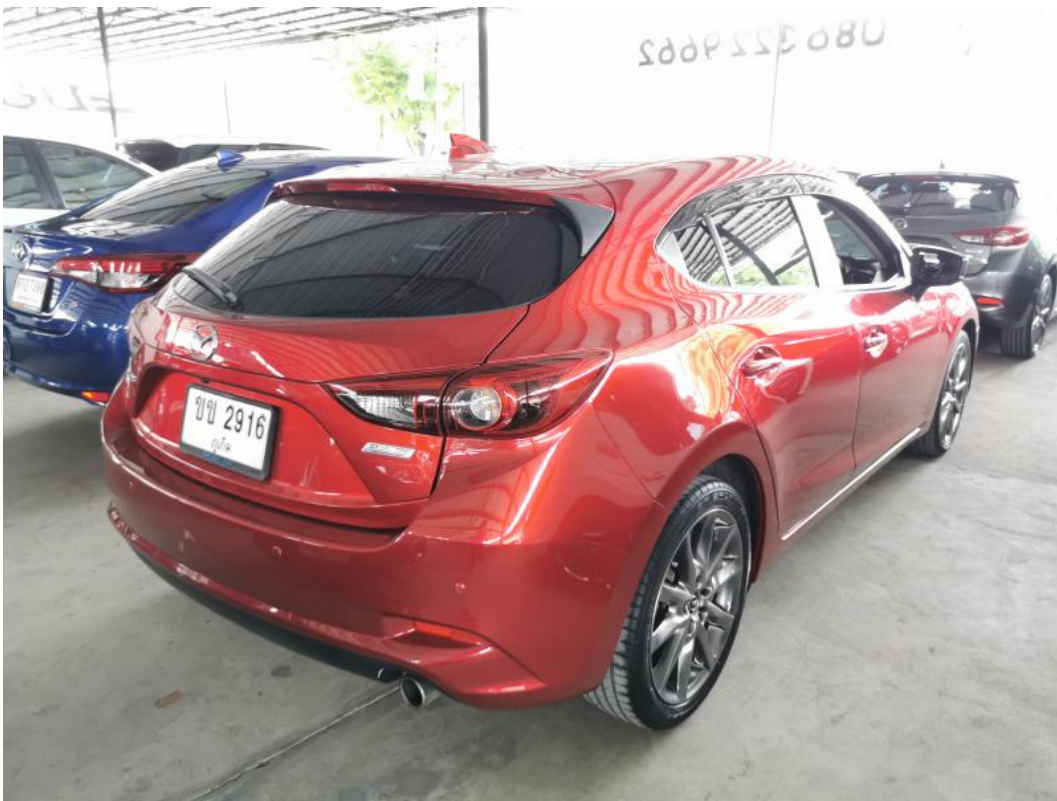
การวินิจฉัย CP 1

Mobile application interface for vehicle health reports. The screen is split into two panels, CP 1 and CP 2, both displaying 'Health Reports' for a MAZDA V41.80. Each panel shows a list of system names and their states, all of which are 'No Fault Code'. Below the lists are navigation buttons: BACK, Clear DTCs, Fault Report, and Reflash. A 'Help' button is also present. The bottom of the screen shows the Android navigation bar.

System Name	State
ABS (Anti-Lock Brake System)	No Fault Code
AFS/ALM (Adaptive Front Lighting System/Auto Leveling Module)	No Fault Code
EATC#1 (Electronic Air Temperature Controller)	No Fault Code
CMU (Connectivity Master Unit)	No Fault Code
EPB (Electrical Parking Brake)	No Fault Code
EPS (Electronic Power Steering)	No Fault Code
F_BCM (Front Body Control Module)	No Fault Code
HUD (Head Up Display)	No Fault Code
IC (Instrument Cluster)	No Fault Code
PCM (Powertrain Control Module)	No Fault Code
PSM#1 (Parking Sensor Module)	No Fault Code
R_BCM (Rear Body Control Module)	No Fault Code

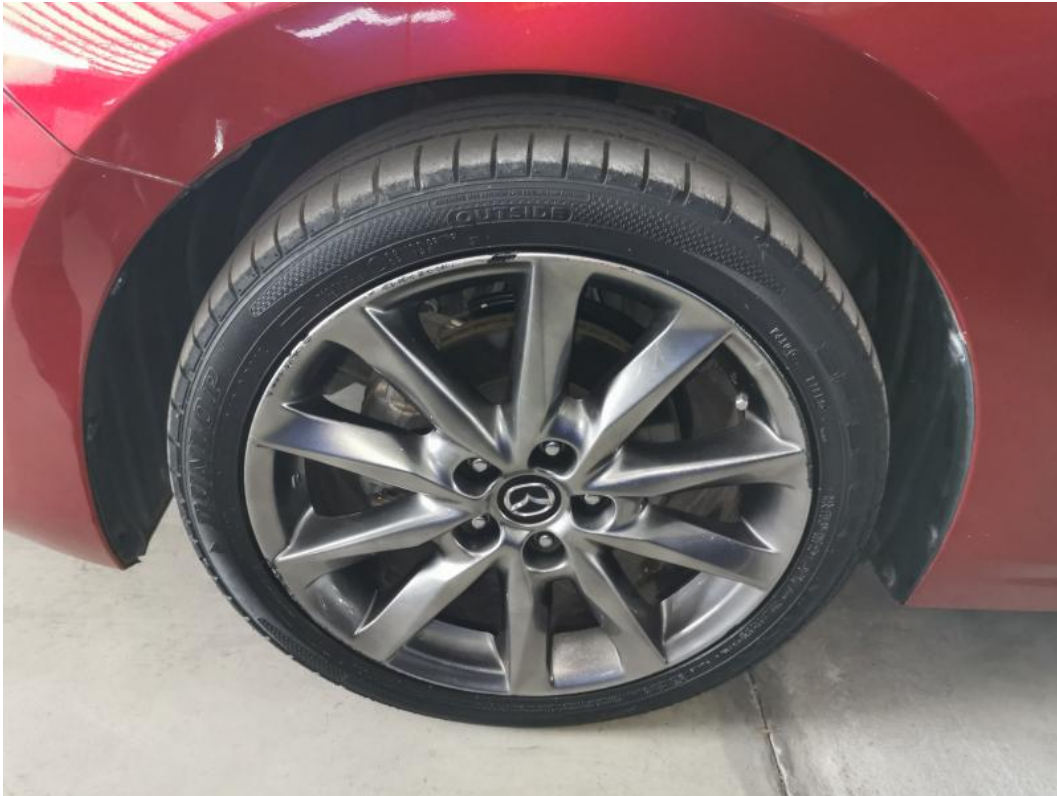
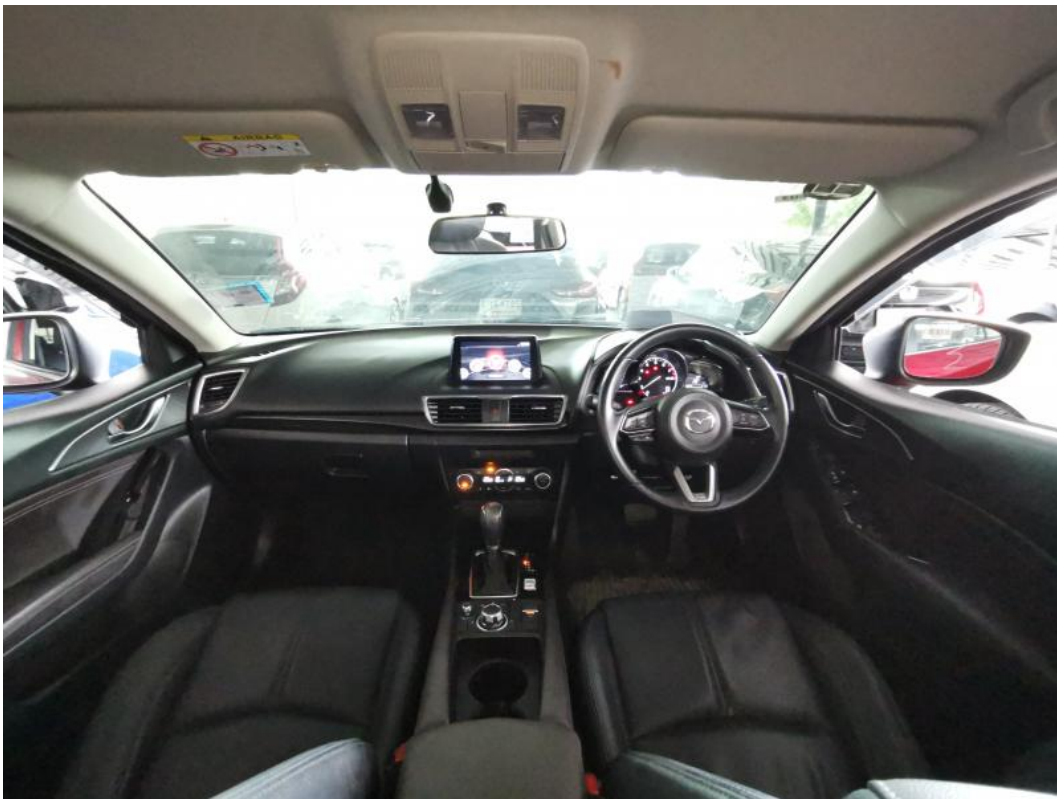
การวินิจฉัย CP 2

System Name	State
EATC#1 (Electronic Air Temperature Controller)	No Fault Code
CMU (Connectivity Master Unit)	No Fault Code
EPB (Electrical Parking Brake)	No Fault Code
EPS (Electronic Power Steering)	No Fault Code
F_BCM (Front Body Control Module)	No Fault Code
HUD (Head Up Display)	No Fault Code
IC (Instrument Cluster)	No Fault Code
PCM (Powertrain Control Module)	No Fault Code
PSM#1 (Parking Sensor Module)	No Fault Code
R_BCM (Rear Body Control Module)	No Fault Code
RCM (Restraint Control Module)	No Fault Code
SSU#1 (Start Stop Unit)	No Fault Code
TCM (Transmission Control Module)	No Fault Code
