U-Car Grading Report

U-car Grading Report

รุ่น	ISUZU DMAX 2.5CAB4		
สี	White	หมายเลขทะเบียน (Plate number)	ฮย6564
รุ่นปี	2014	เลขไมล์	41,936กม.
แบบ	เลขตัวถัง	MP1TFR86JET015478	
หมายเหตุ	ทำสีใหม่ด้วยสีเดิม

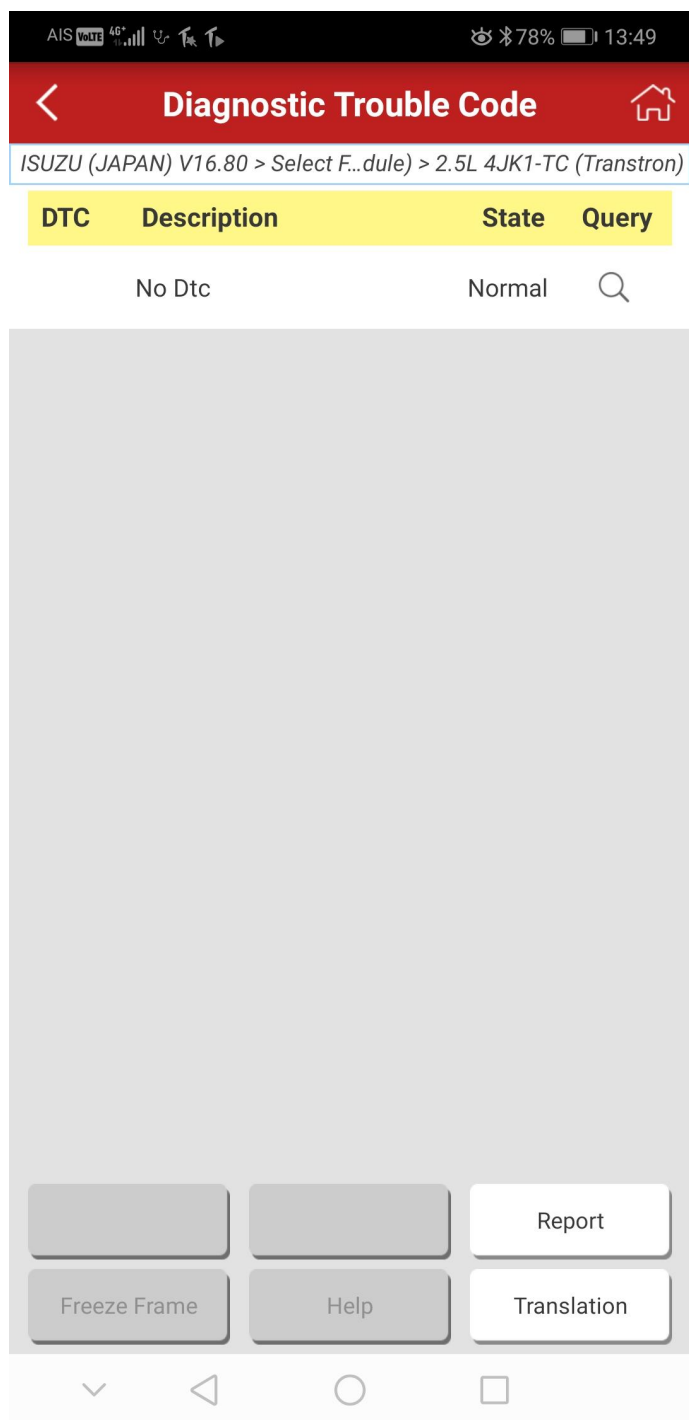
การวินิจฉัย CP 2

The screenshot shows a mobile application interface for diagnostic trouble codes. At the top, the status bar displays 'AIS VoLTE 4G+', signal strength, Wi-Fi, and battery at 78% with the time 13:49. Below the status bar is a red header with a back arrow, the title 'Diagnostic Trouble Code', and a home icon. Underneath the header, the breadcrumb path reads 'ISUZU (JAPAN) V16.80 > Select F...dule > 2.5L 4JK1-TC (Transtron)'. A table with a yellow header contains the following data:

DTC	Description	State	Query
No Dtc		Normal	🔍
