U-Car Grading Report

U-car Grading Report

รุ่น	NISSAN NAVARA 2.5 V		
สี	Champagne colour	หมายเลขทะเบียน (Plate number)	2ฒฉ7204
รุ่นปี	2017	เลขไมล์	117,301กม.
แบบ	เลขตัวถัง	MNTBC2D23Z0033054

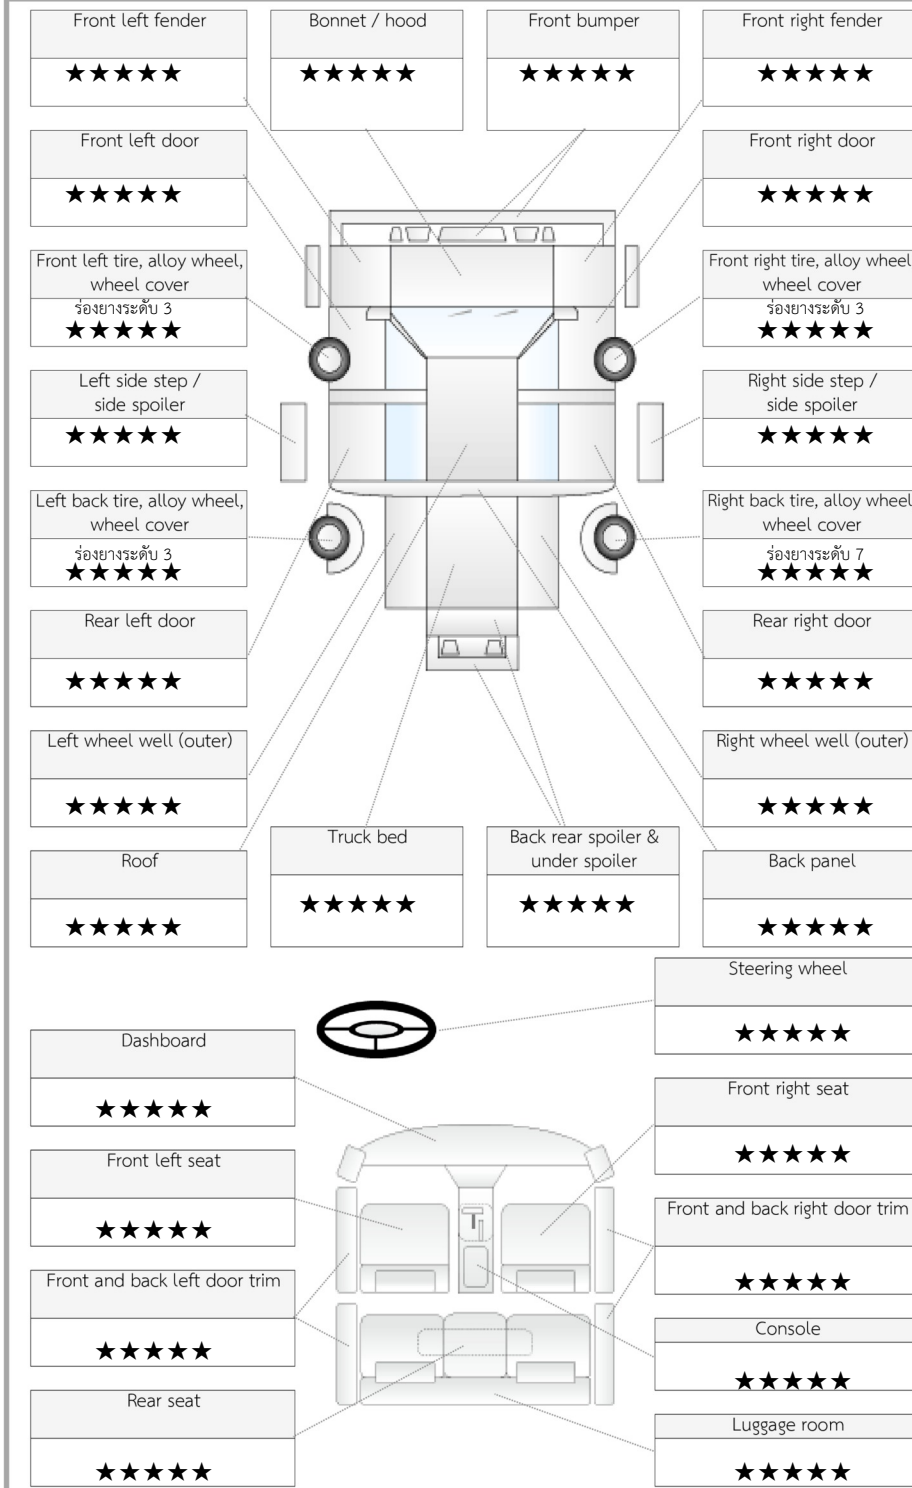
[บันทึก]
Set buck panel ถลอก หรือDent มีขนาดเล็กมาก เล็กน้อย

[หน้าต่าง]
กระจกหน้ารถ แตก S

[เบา]
Left tail lens แตก มี

[ภายใน]
การขี้นซี่ รอยย่น,รอยขีดข่วน มี ตกแต่งอื่นๆ รอยขีดข่วน บางส่วน Headliner รอยย่น SS ตกแต่งอื่นๆ รอยย่น SS

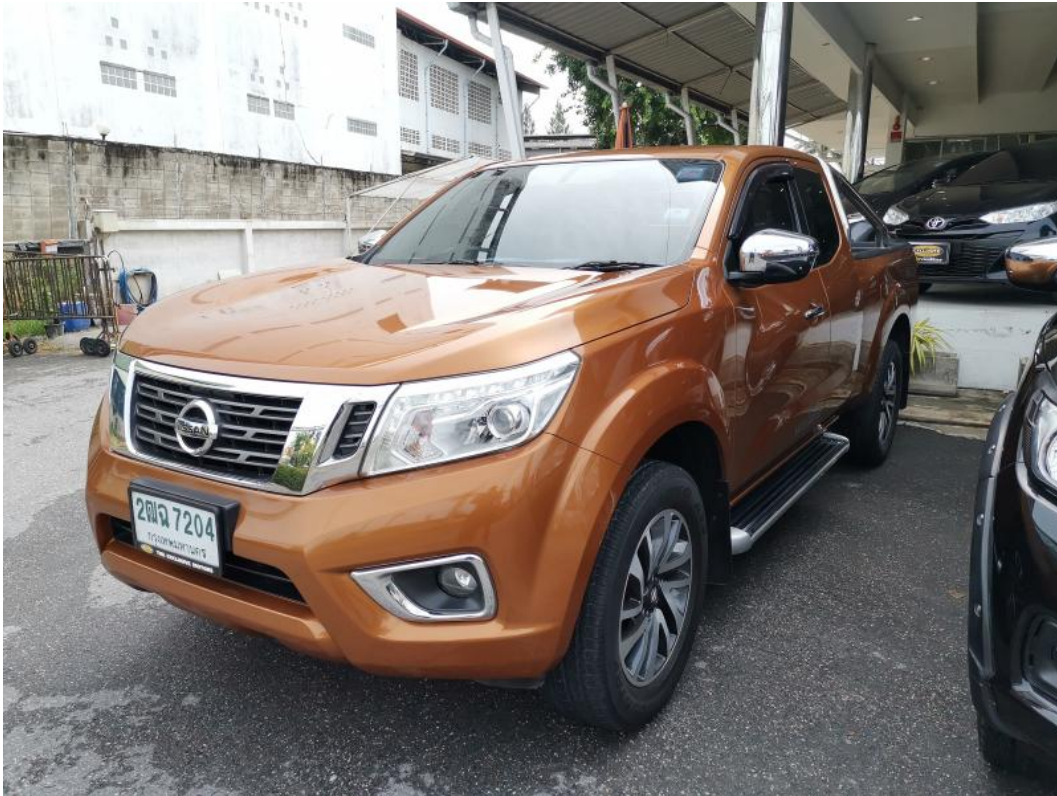
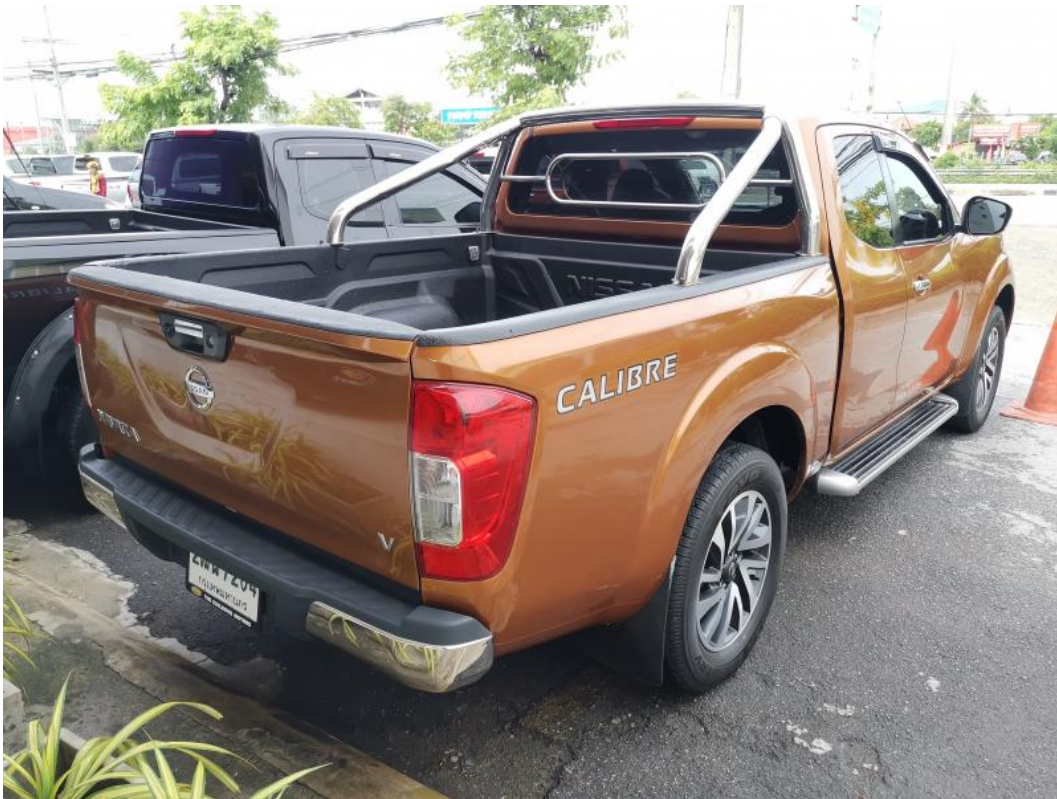
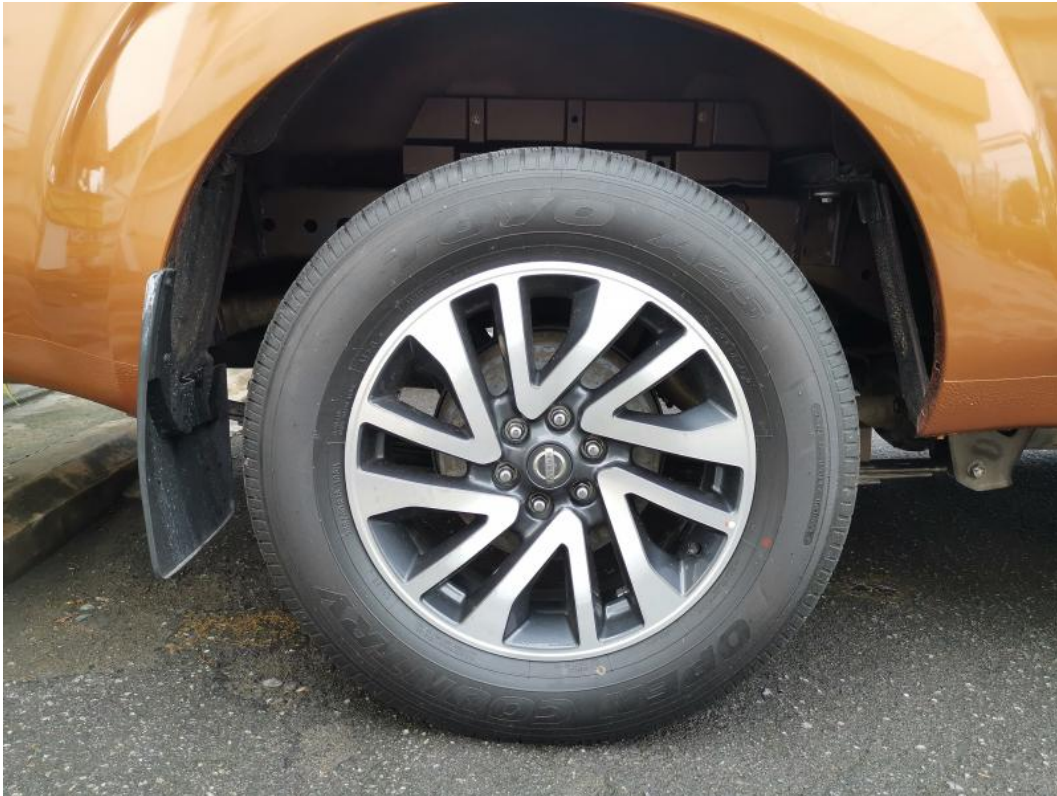
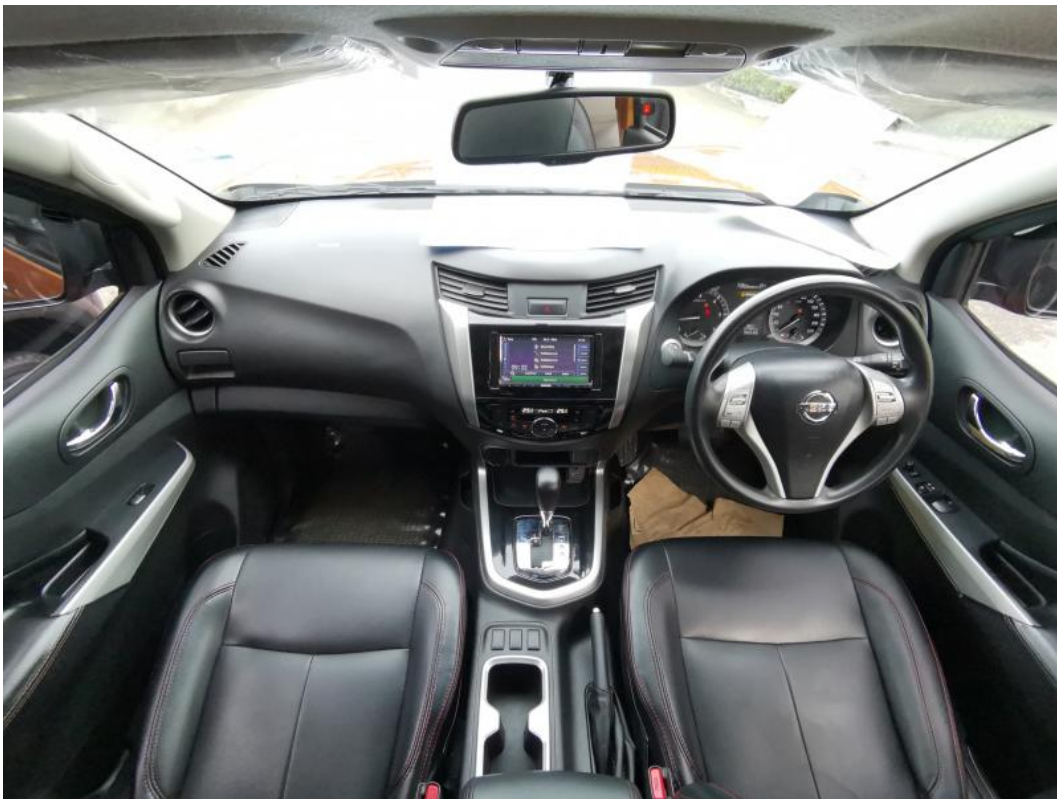
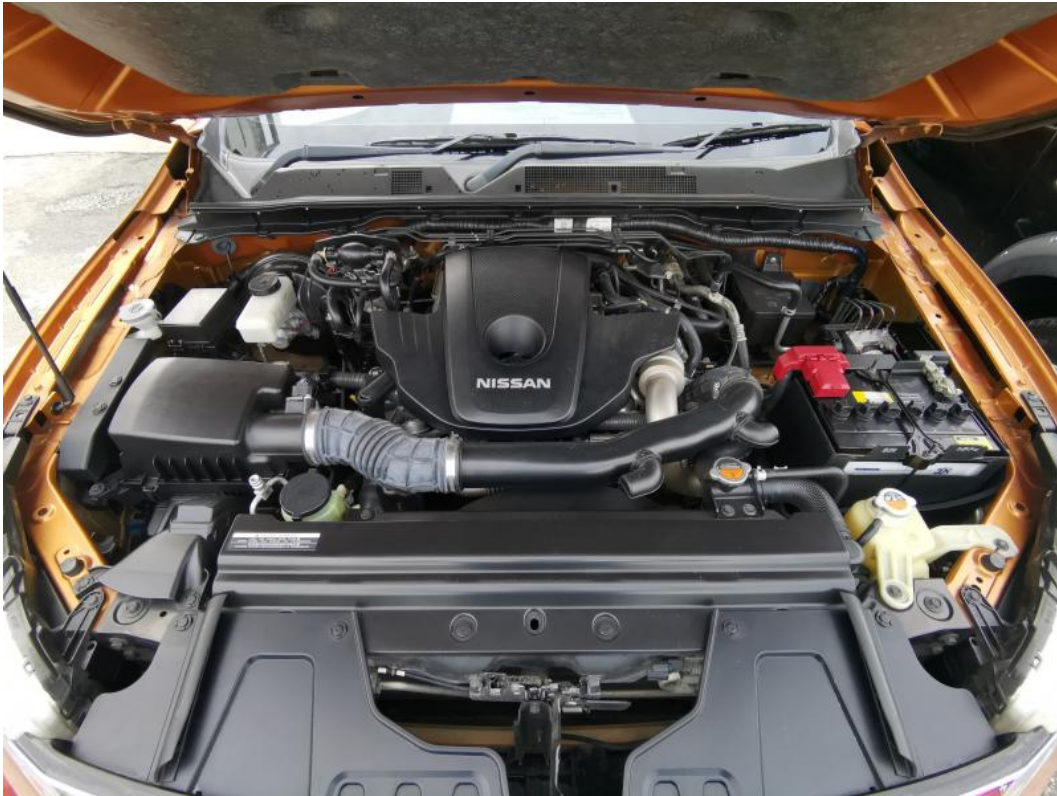
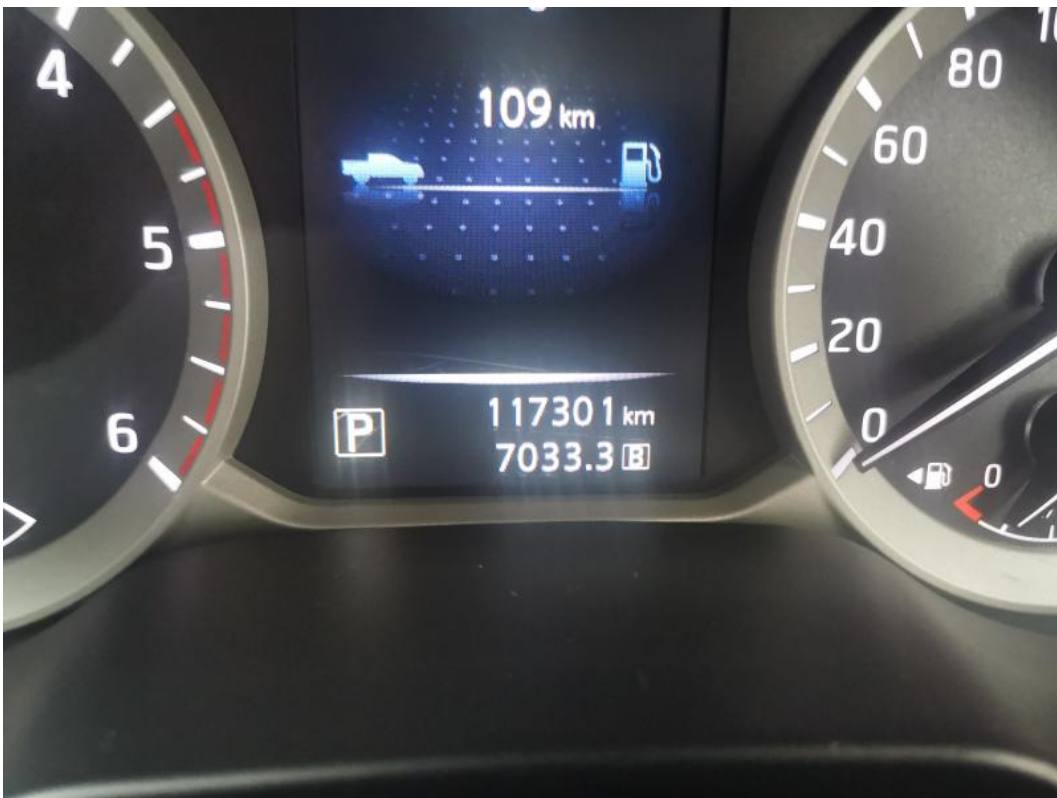
การวินิจฉัย CP 1

System Name	State
ECM (Engine Control Module)	No Fault Code
ABS (Anti-lock Braking System)	No Fault Code
IC (Instrument cluster)	No Fault Code
BCM (Body Control Module)	No Fault Code
SRS (Supplemental Inflatable Restraint System)	No Fault Code
HVAC (Heating Ventilation Air-conditioning and Cooling)	No Fault Code
TCM (Transmission Control Module)	No Fault Code
IPDM E/R(Intelligent Power Distribution Mudule E/R)	No Fault Code
