U-Car Grading Report

รายงานผลการตรวจเช็คสภาพรถยนต์
ภายใต้การดูแลของสมาคมการประเมินสภาพรถยนต์ประเทศไทย

รุ่น	TOYOTA REVO 2.4 J PLUS SMARTCAB PRERUNER		
สี	Black	หมายเลขทะเบียน (Plate number)	2ฒศ6902
รุ่นปี	2017	เลขไมล์	25,307กม.
แบบ	เลขตัวถัง	MROCB8DC800258780

วันที่ตรวจสอบ 2019/11/28

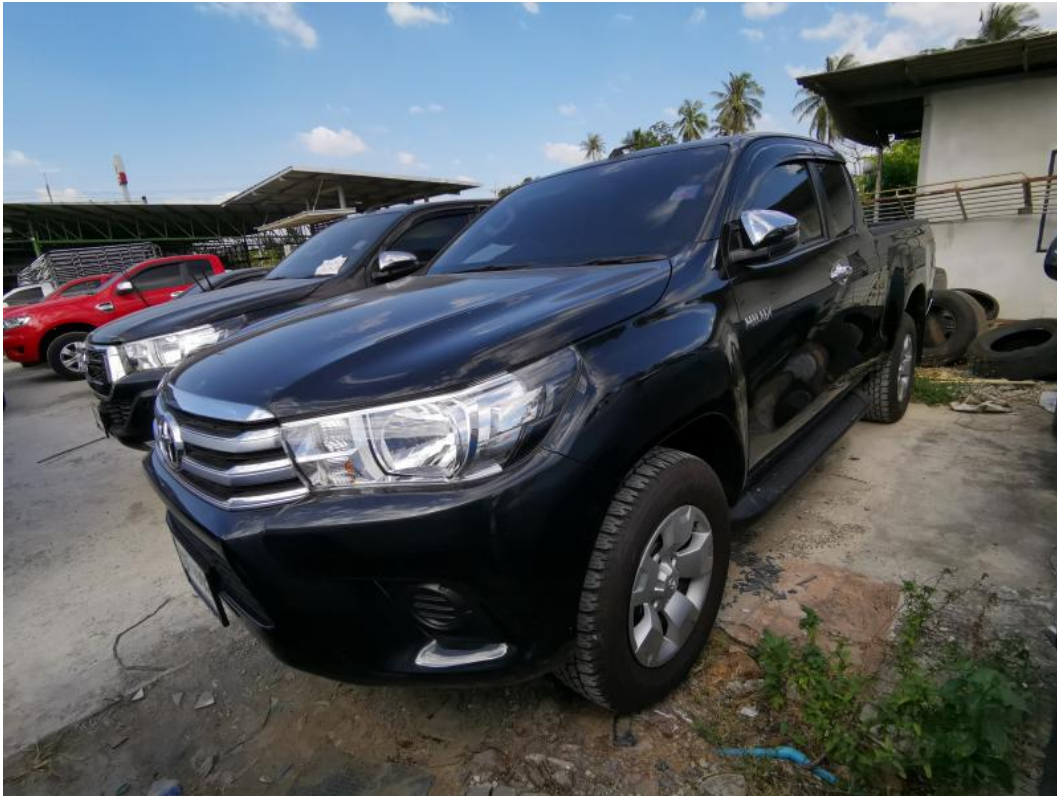
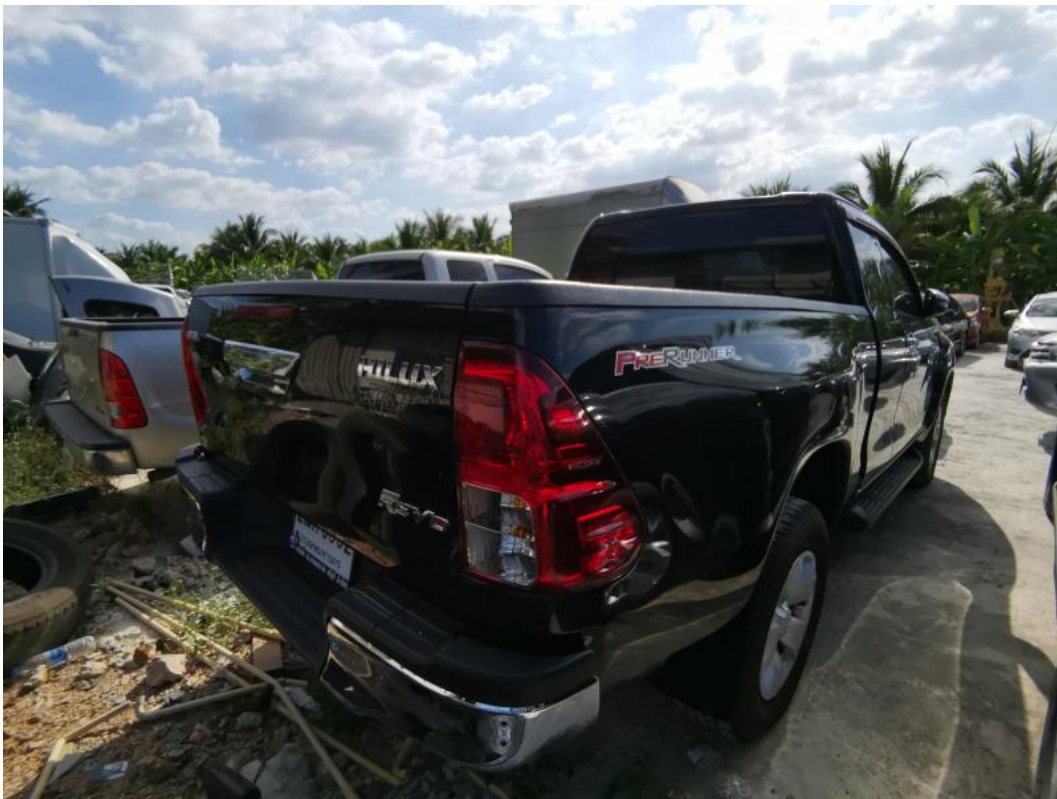
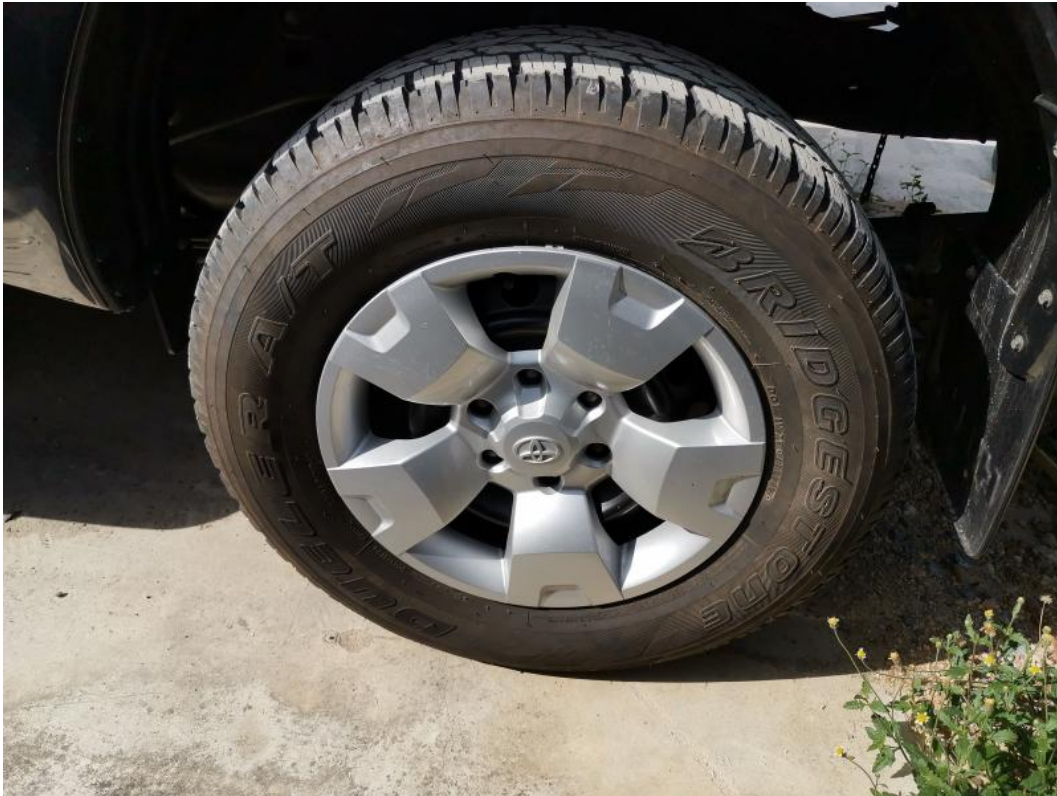
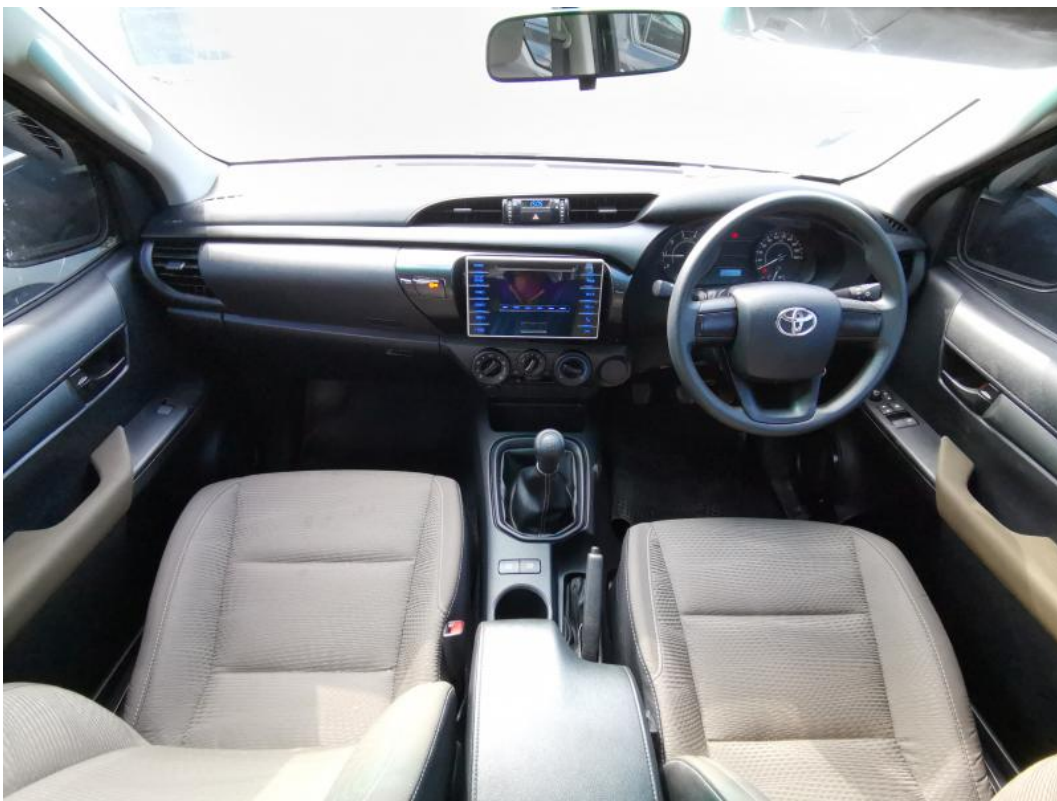
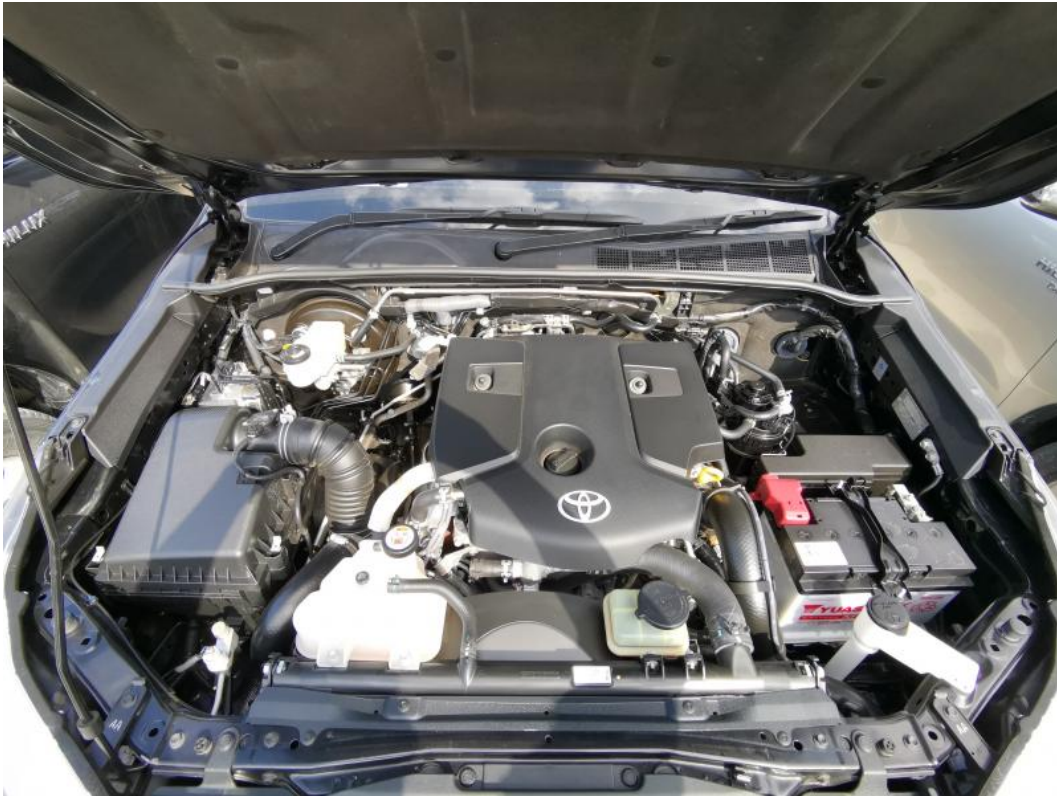
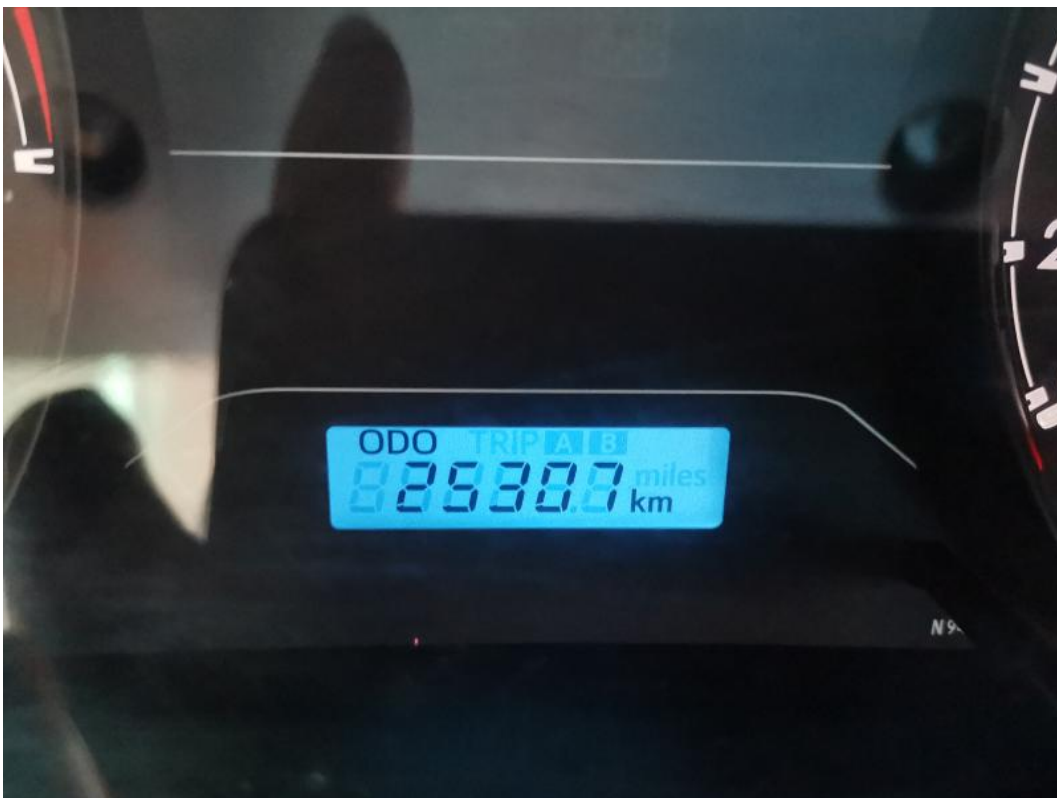
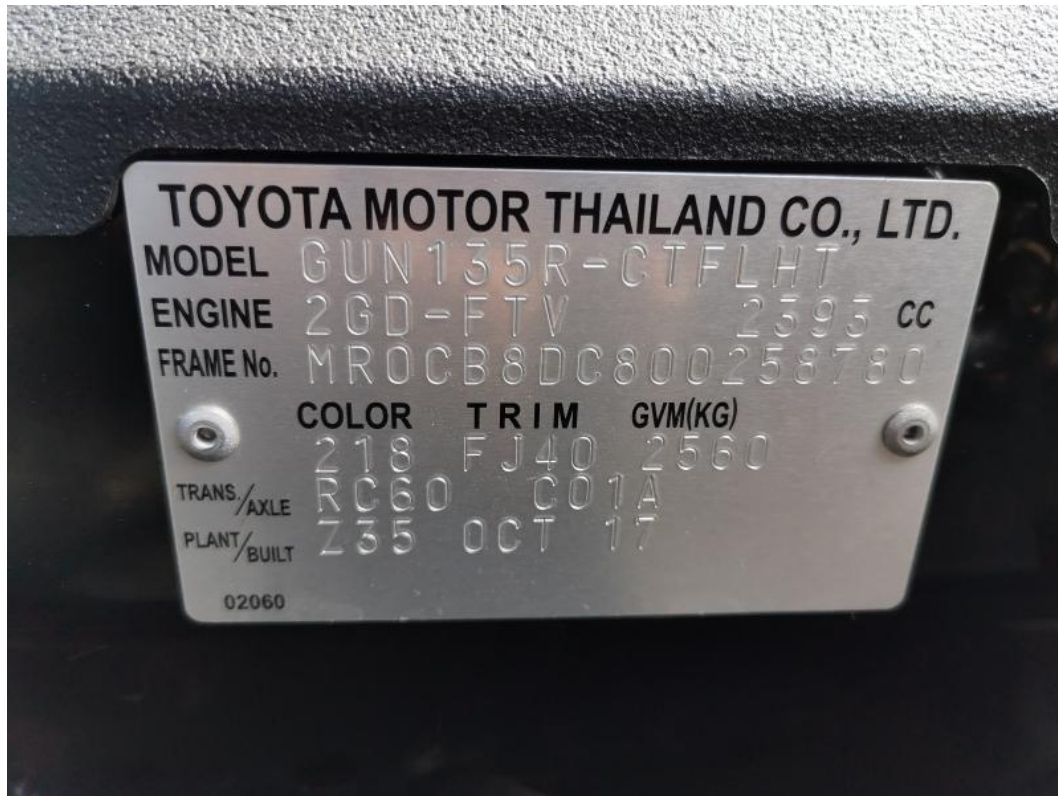
Front left fender ★★★★★	Bonnet / hood ★★★★★	Front bumper ★★★★★	Front right fender ★★★★★	<p>[บันทึก]</p> <p>ฝาครอบล้อ รอยแยก,รอยขีดข่วน S Set buck panel ถลอก SS</p> <p>[ภายใน]</p> <p>การจับที่ รอยย่น,รอยขีดข่วน มี ที่เขี้ยวบูท,ที่วางเครื่องดื่ม รอยย่น,รอยขีดข่วน มี ตกแต่งอื่นๆ รอยขีดข่วน บางส่วน</p> <p>Headliner คราบ SS ตกแต่งอื่นๆ รอยย่น SS Headliner รอยย่น S</p>
Front left door ★★★★★			Front right door ★★★★★	
Front left tire, alloy wheel, wheel cover ร่องยางระดับ 7 ★★★★★			Front right tire, alloy wheel, wheel cover ร่องยางระดับ 7 ★★★★★	
Left side step / side spoiler ★★★★★			Right side step / side spoiler ★★★★★	
Left back tire, alloy wheel, wheel cover ร่องยางระดับ 7 ★★★★★			Right front tire, alloy wheel, wheel cover ร่องยางระดับ 7 ★★★★★	
Rear left door ★★★★★			Rear right door ★★★★★	
Left wheel well (outer) ★★★★★			Right wheel well (outer) ★★★★★	
Roof ★★★★★	Truck bed ★★★★★	Back rear spoiler & under spoiler ★★★★★	Back panel ★★★★★

Dashboard ★★★★★		Steering wheel ★★★★★		
Front left seat ★★★★★		Front right seat ★★★★★		
Front and back left door trim ★★★★★		Front and back right door trim ★★★★★		
Rear seat ★★★★☆		Console ★★★★★		
		Luggage room ★★★★★
