# U-Car Grading Report

รายงานผลการตรวจเช็คสภาพรถยนต์  
ภายใต้การดูแลของสมาคมการประเมินสภาพรถยนต์ประเทศญี่ปุ่น

| รุ่น | NISSAN TEANA | | |

วันที่ตรวจสอบ 2019/2/5

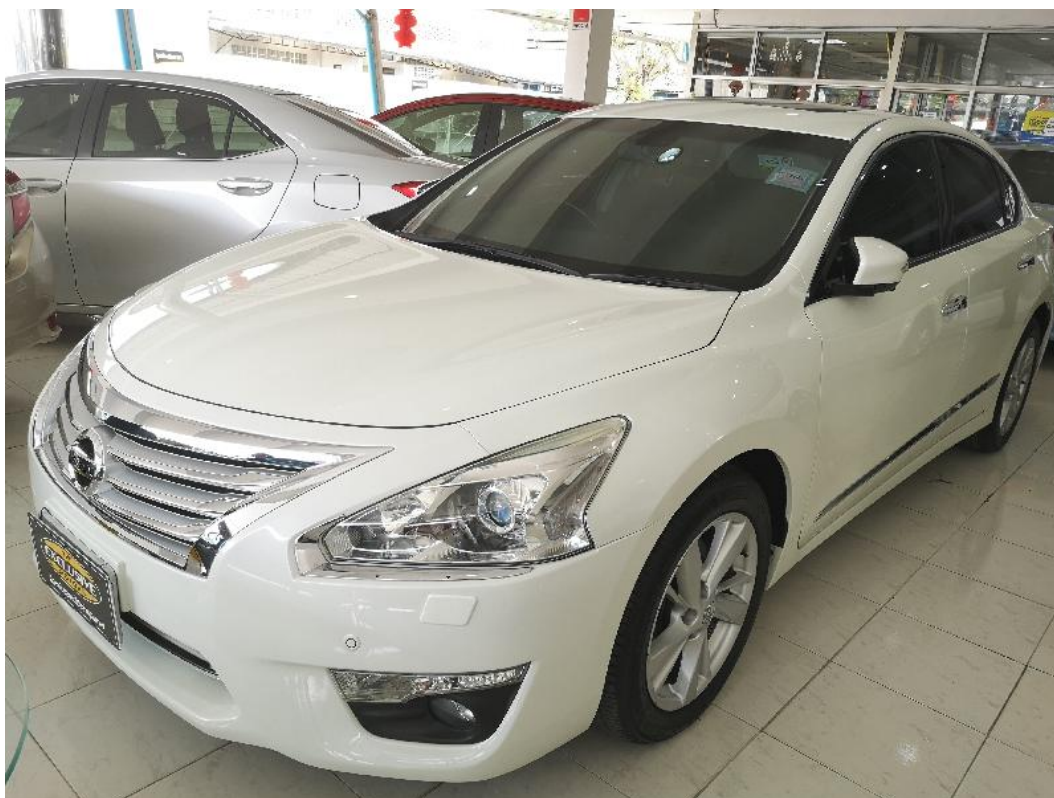
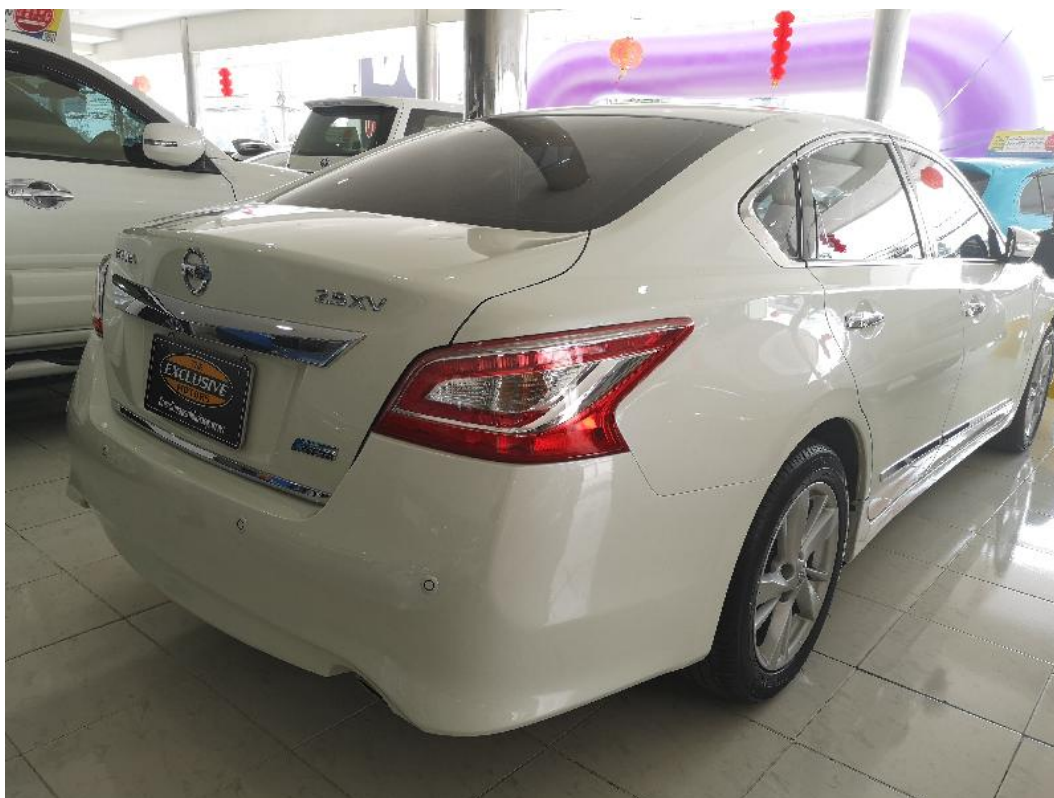
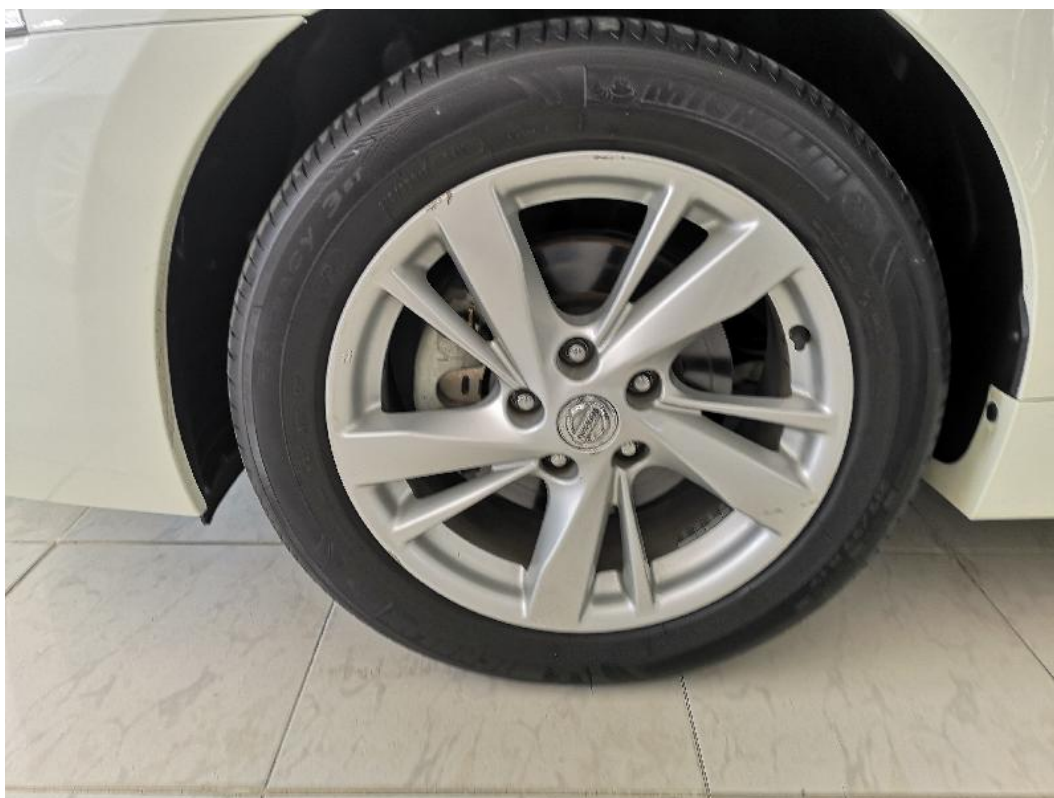
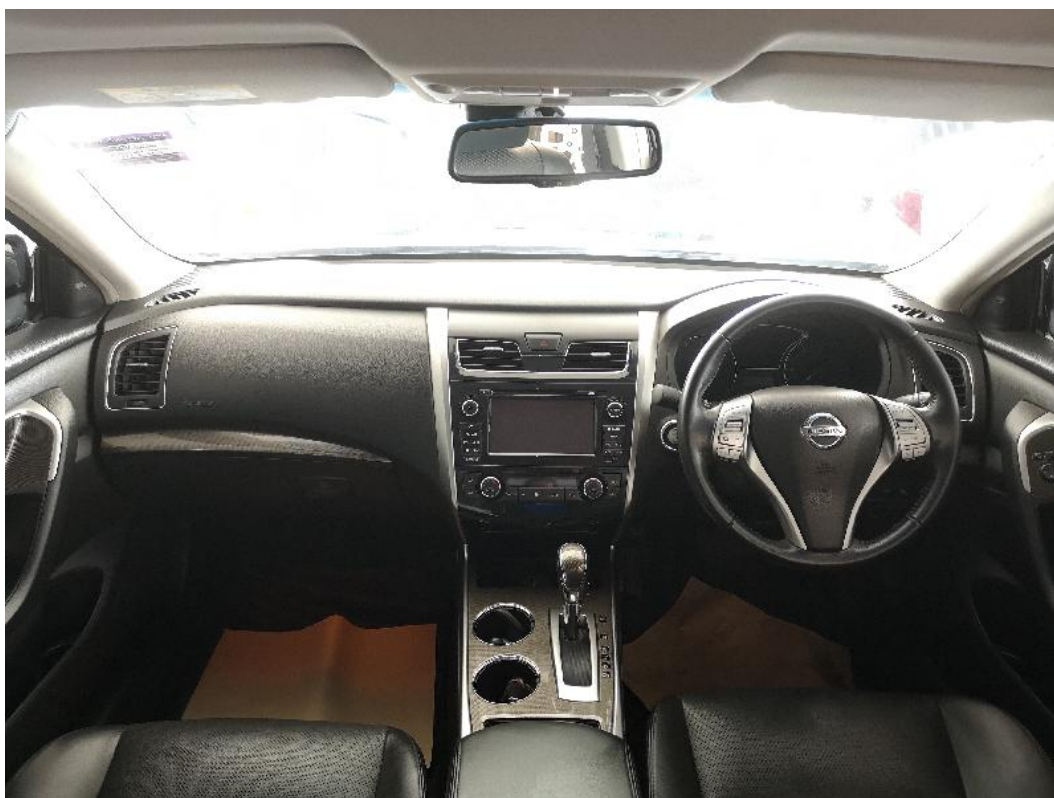
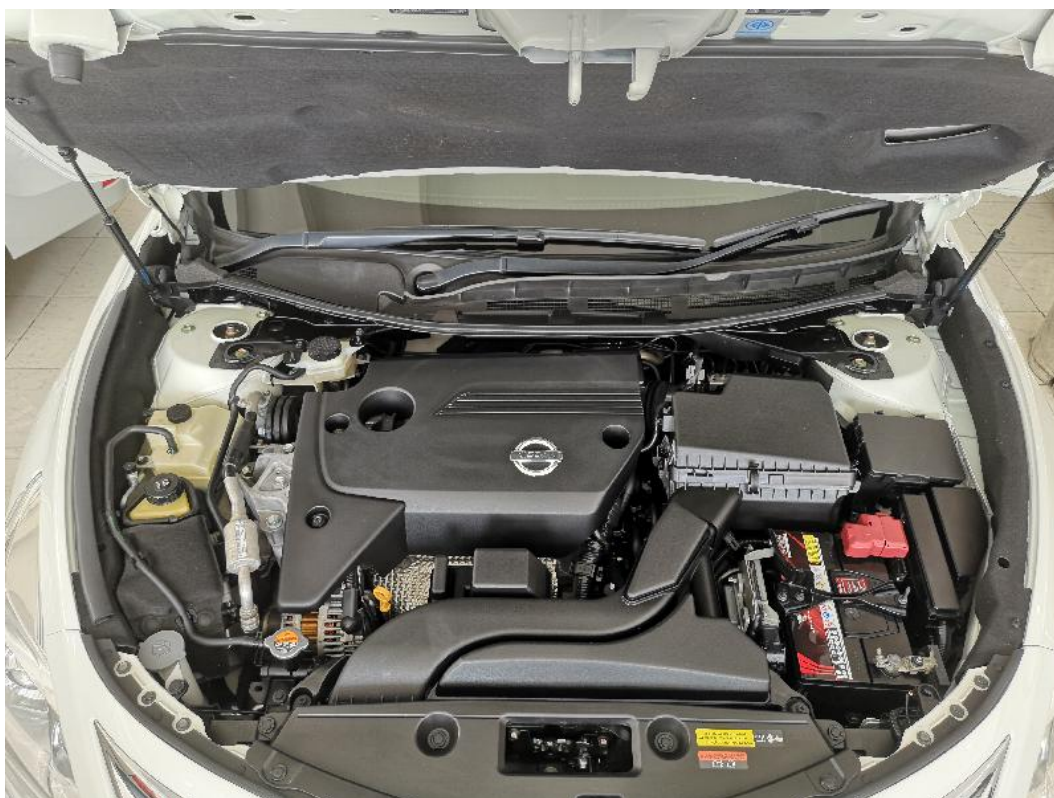
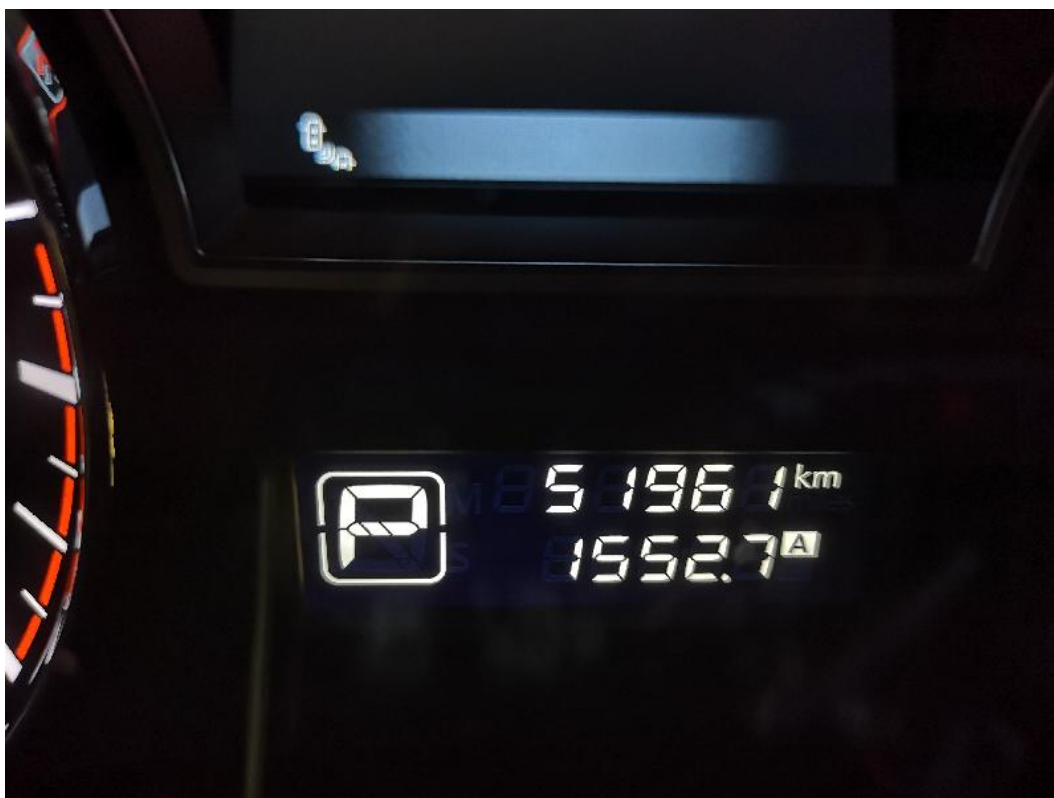
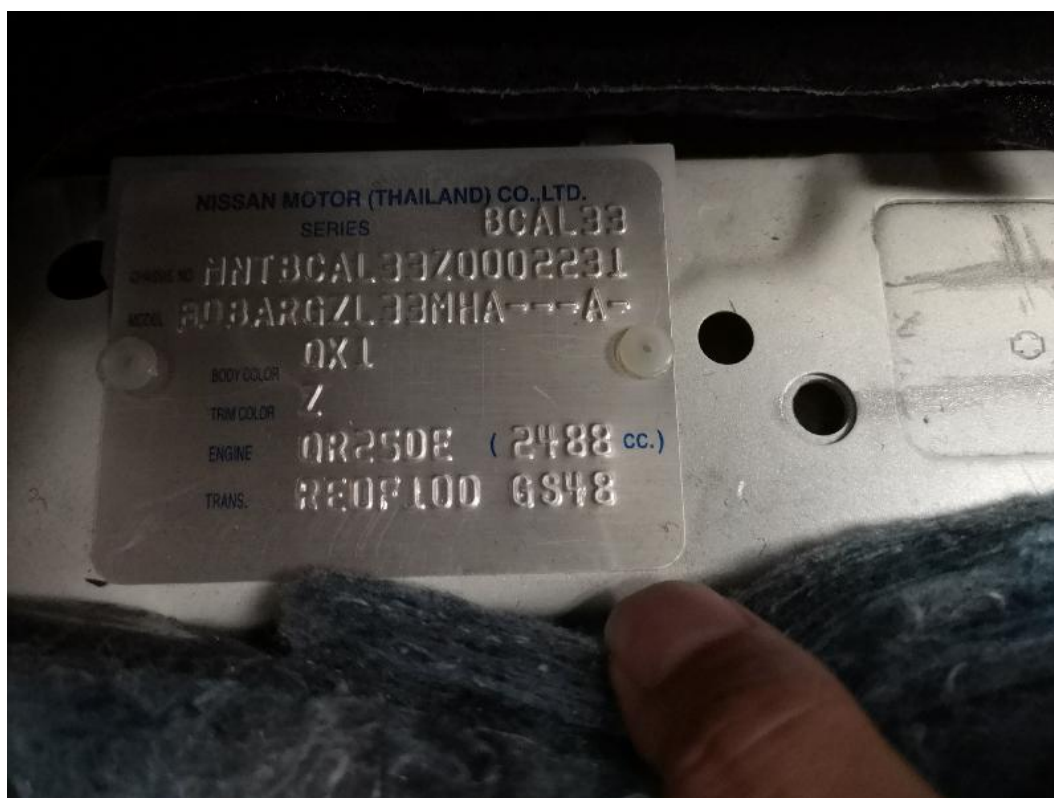
| เล็กมาก | มีขนาดเล็กกว่าเหรียญสิบ | เล็ก | มีขนาดเล็กกว่าการ์ด | ปานกลาง | มีขนาดเล็กกว่ากระดาษA4 | ใหญ่ | มีขนาดใหญ่กว่ากระดาษA4 | จำนวนชิ้น | 5-6แห่ง | จำนวนมาก | มากกว่า7แห่ง |
|---|---|---|---|---|---|---|---|---|---|---|---|
| Front left fender<br>★★★★★ | Bonnet / hood<br>★★★★★ | Front bumper<br>★★★★★ | Front right fender<br>★★★★★ | <div> <div>[หน้าต่าง]</div> <div>กระจกหน้ารถ หินกระเด็น บางส่วน</div> <div>[ภายใน]</div> <div>Headliner คราบ SS</div> </div> | | | | | | | |
