# U-Car Grading Report

# U-car Grading Report

รุ่น	TOYOTA REVO 2.4		
สี	Silver	หมายเลขทะเบียน (Plate number)	2ฒถ7796
รุ่นปี	2018	เลขไมล์	90,545กม.
แบบ	เลขตัวถัง	MROEB8CC801119284

# หมายเหตุเกี่ยวกับสภาพของรถยนต์

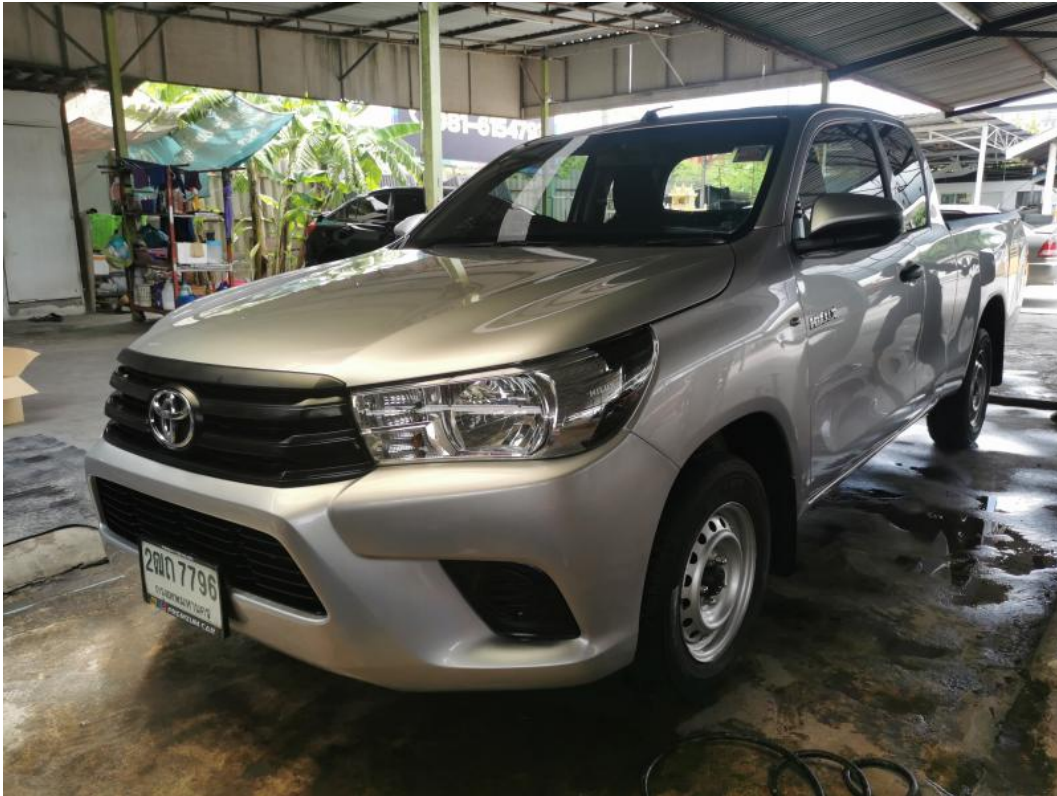
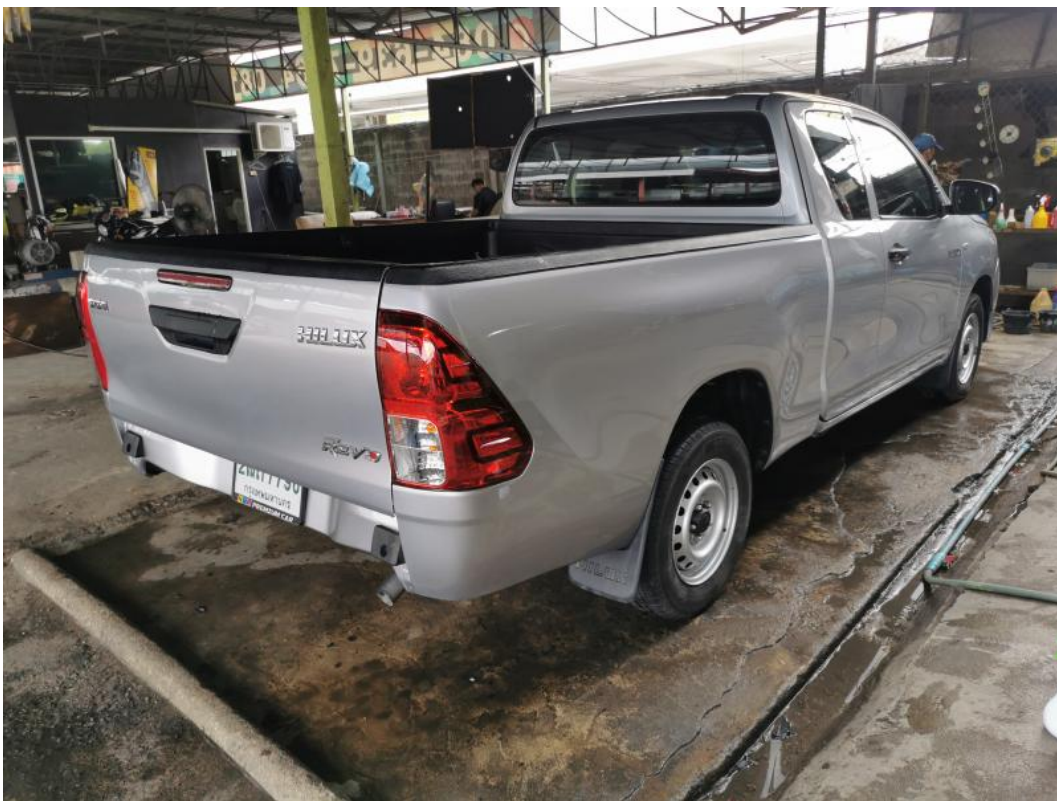
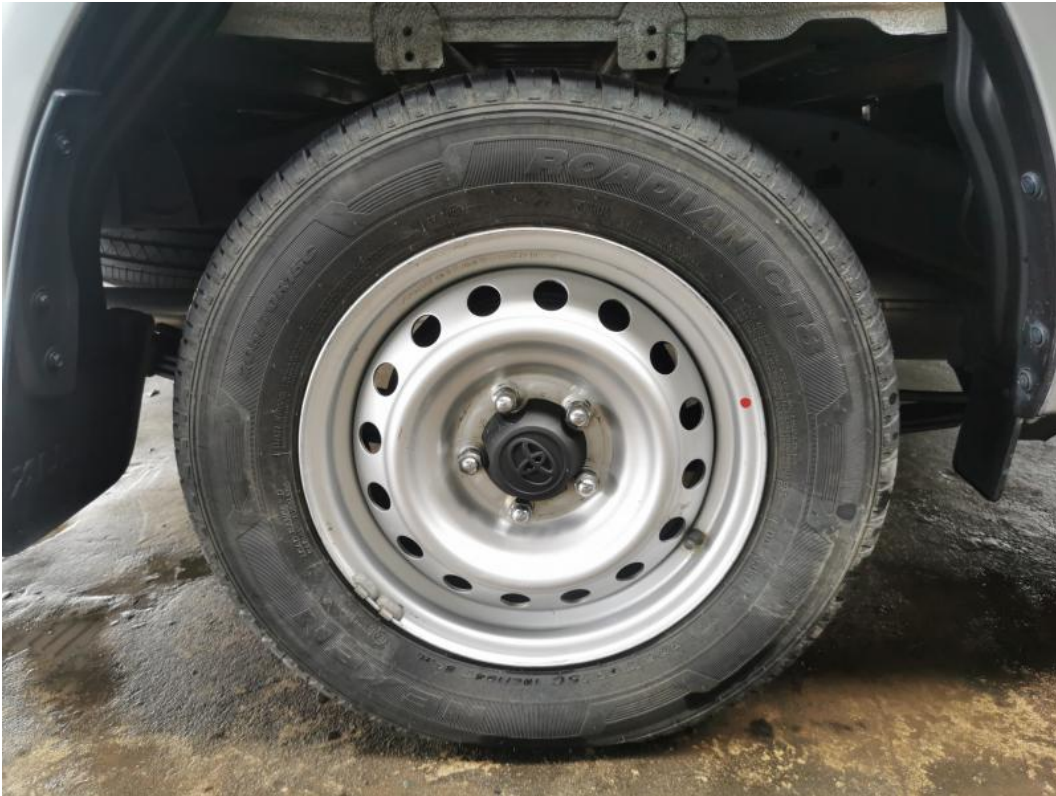
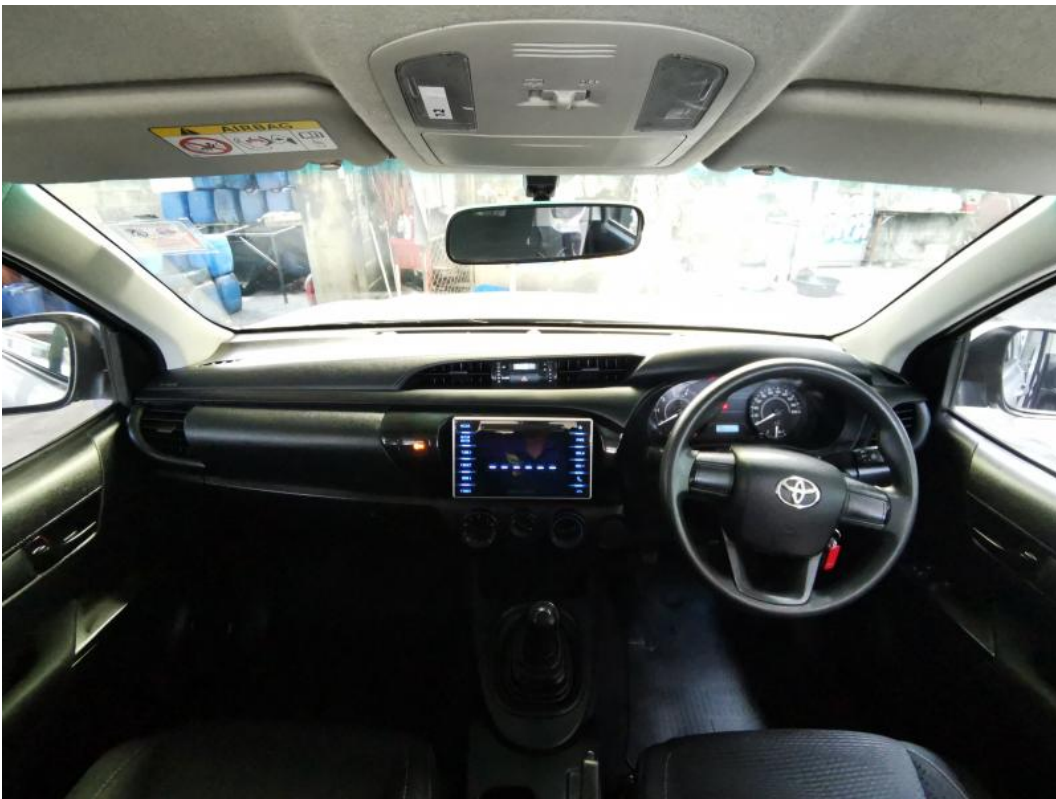
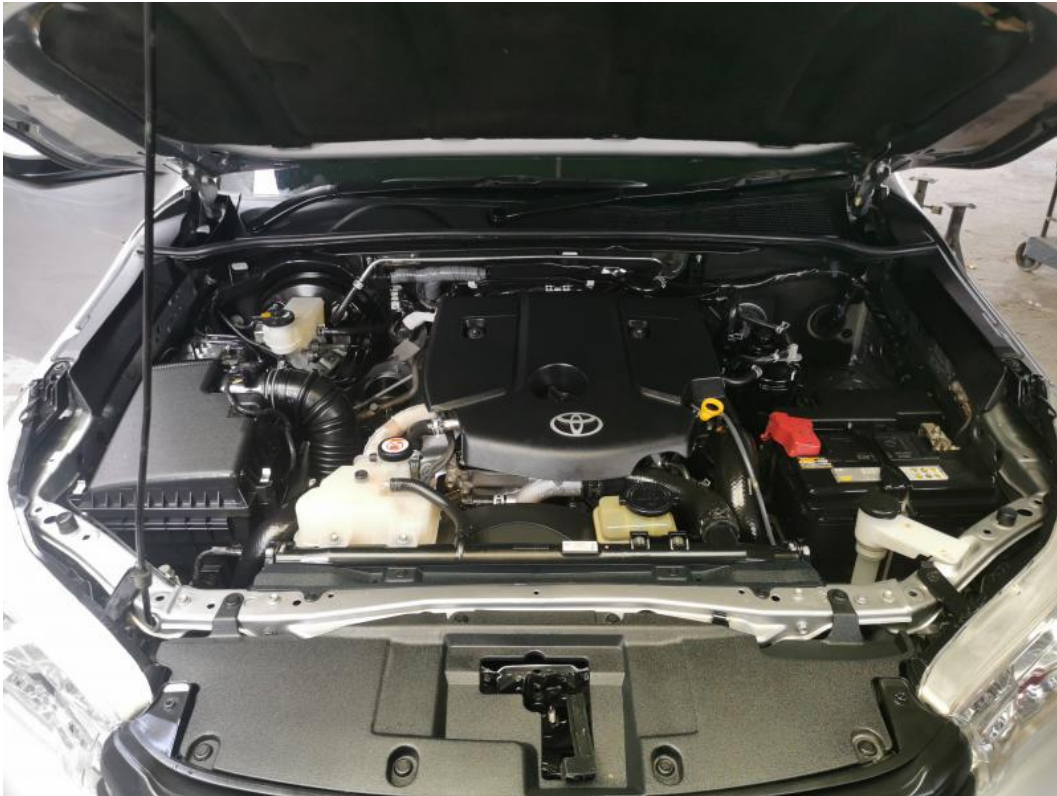
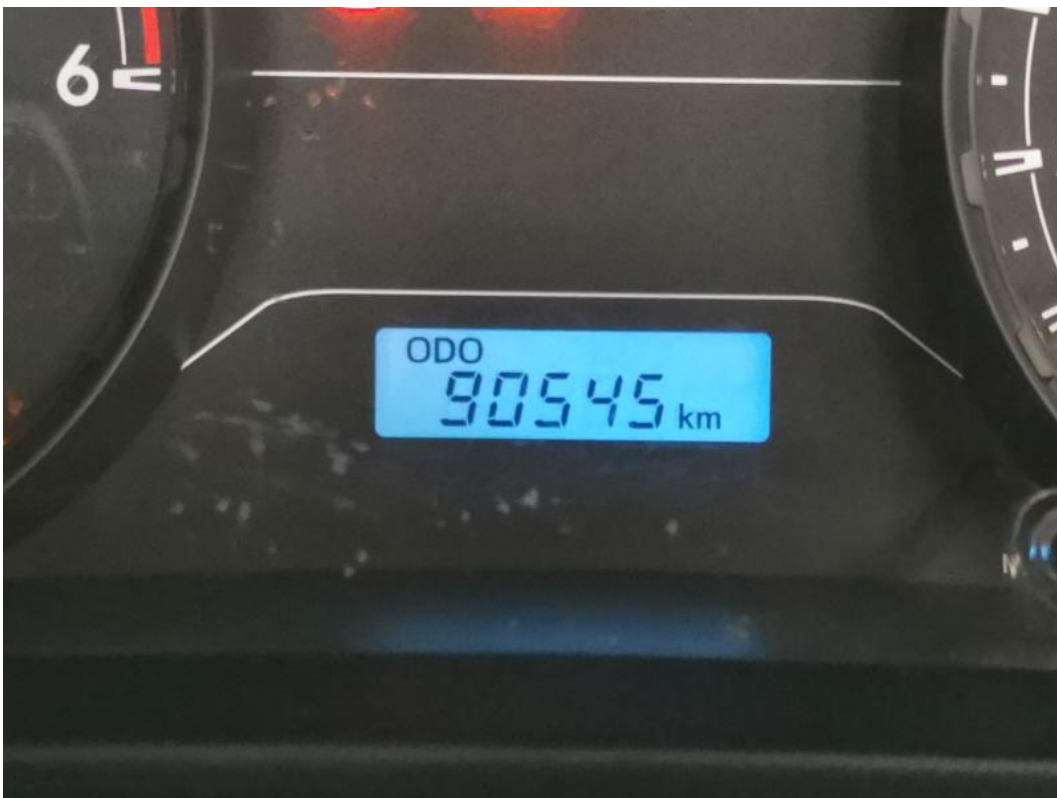
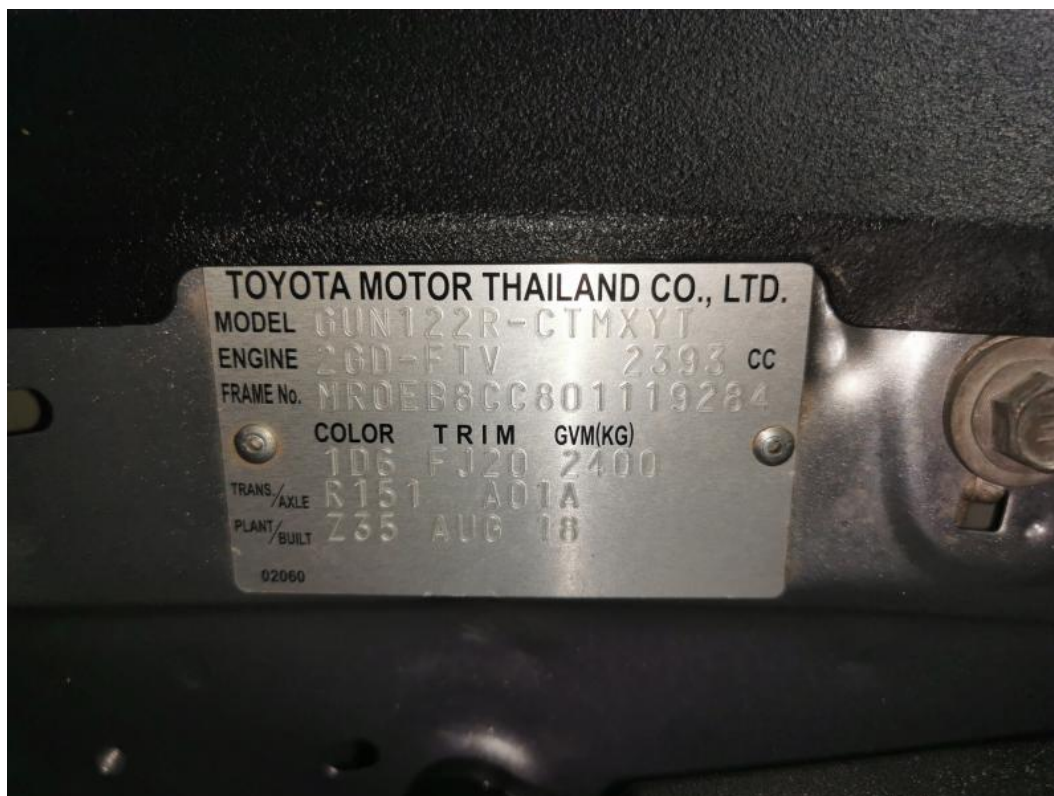
การวินิจฉัย CP 1

การวินิจฉัย CP 2

System Name	State
Engine and ECT	No Fault Code
Cruise Control	No Fault Code
ABS/VSC/TRC	No Fault Code
SRS Airbag	No Fault Code
Combination Meter	No Fault Code
