U-Car Grading Report

U-car Grading Report

รุ่น	ISUZU D-MAX		
สี	White		
รุ่นปี	2013	เลขไมล์	10,824กม.
แบบ	เลขตัวถัง	MP1TFR86JDT033210

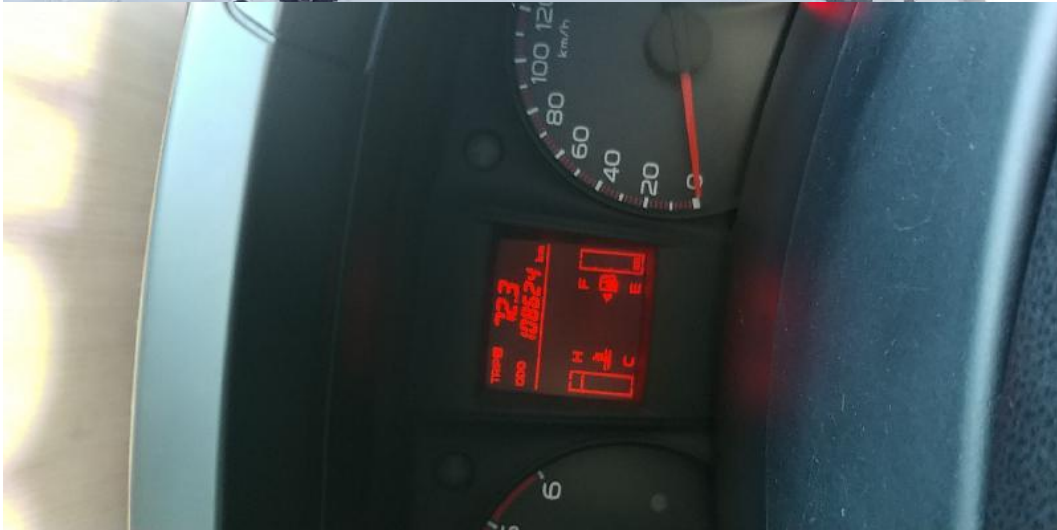
การวินิจฉัย CP 1

Mobile application interface for diagnostic trouble codes. The screen is split into two panels. The left panel shows a table of DTCs, and the right panel shows a menu of vehicle systems.

Diagnostic Trouble Code Panel:

DTC	Description	State	Query
No Dtc		Normal	🔍

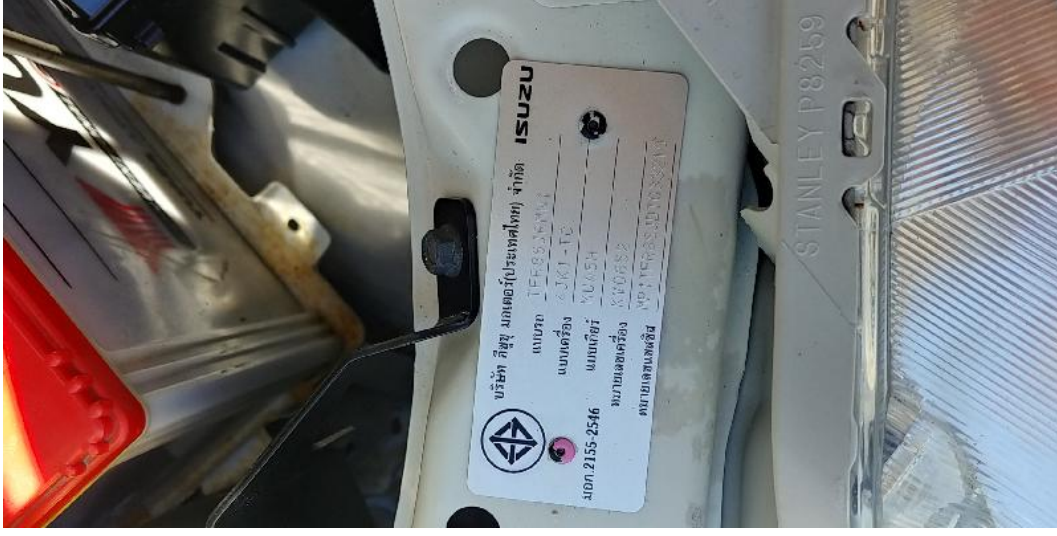
การวินิจฉัย CP 2

Show Menu Panel:

- Engine
- Transmission
- Body
- Chassis
