# U-Car Grading Report

# U-car Grading Report

รุ่น	TOYOTA VIOS 1.5G		
สี	White	หมายเลขทะเบียน (Plate number)	5กธ5346
รุ่นปี	2016	เลขไมล์	93,047กม.
แบบ	เลขตัวถัง	MR2B29F3X01009882

วันที่ตรวจสอบ      2019/9/18

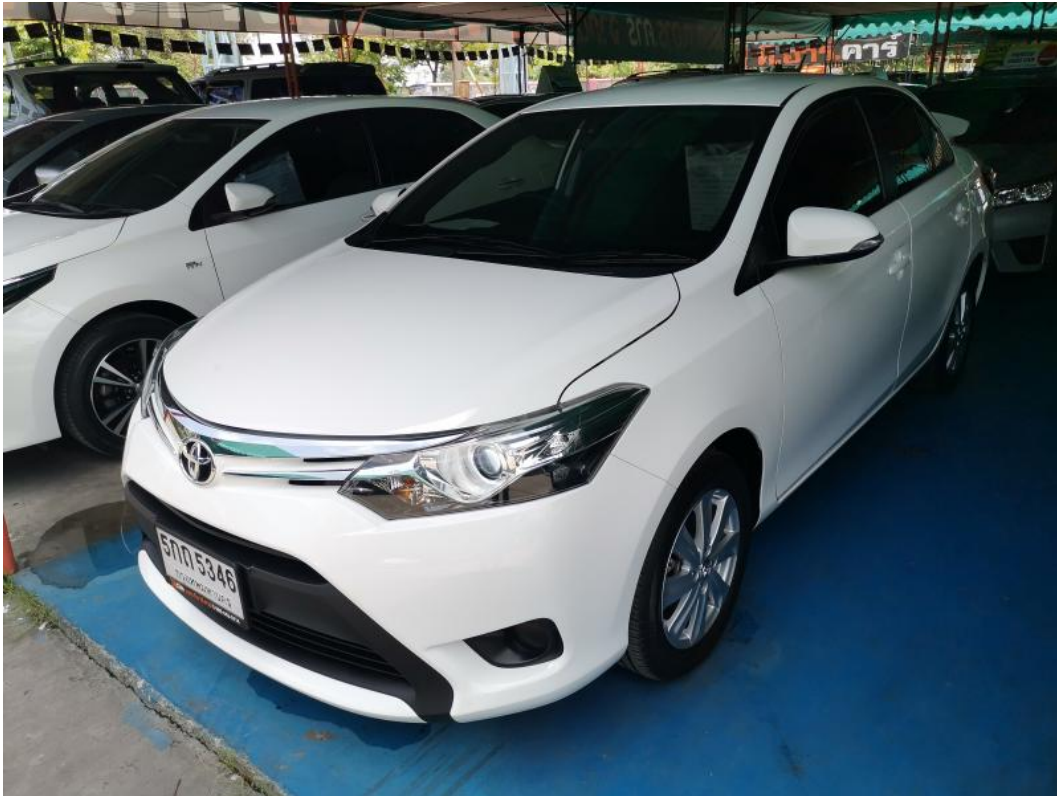
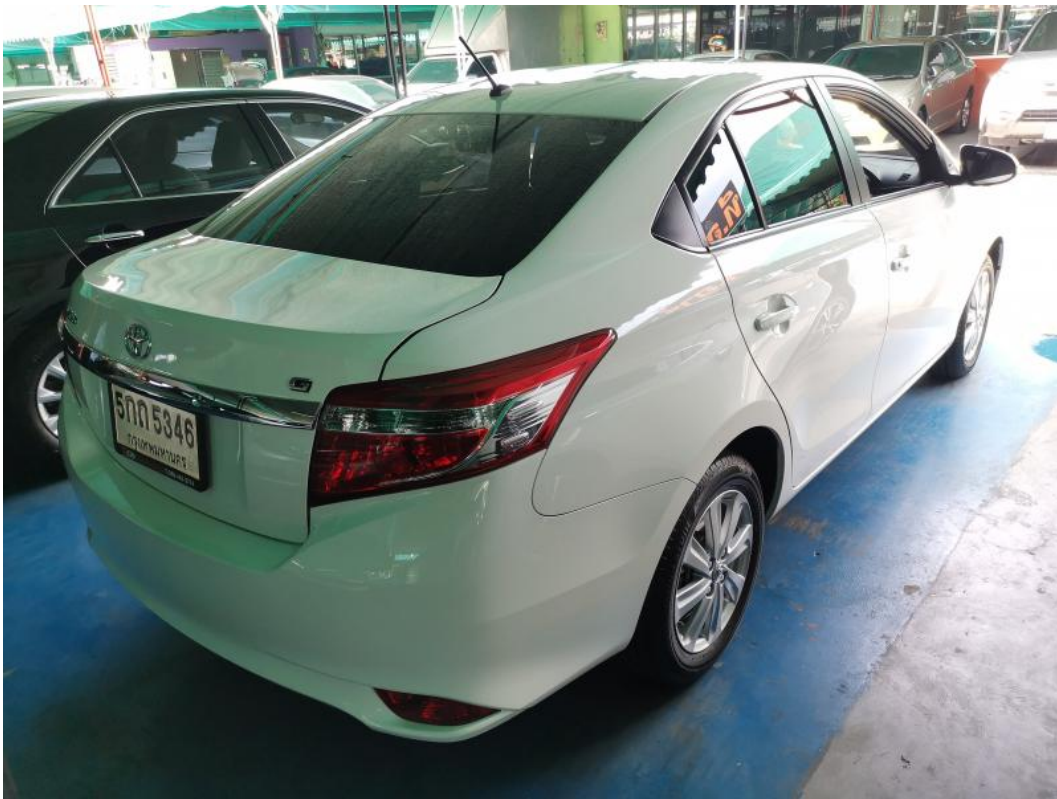
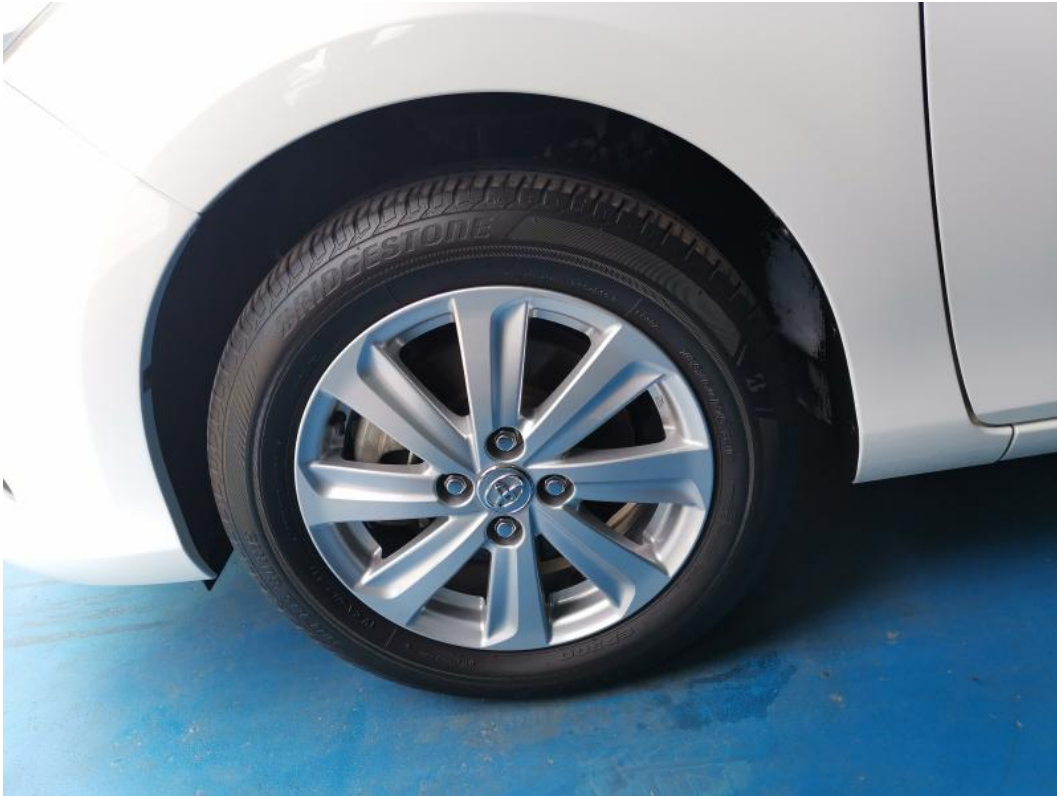
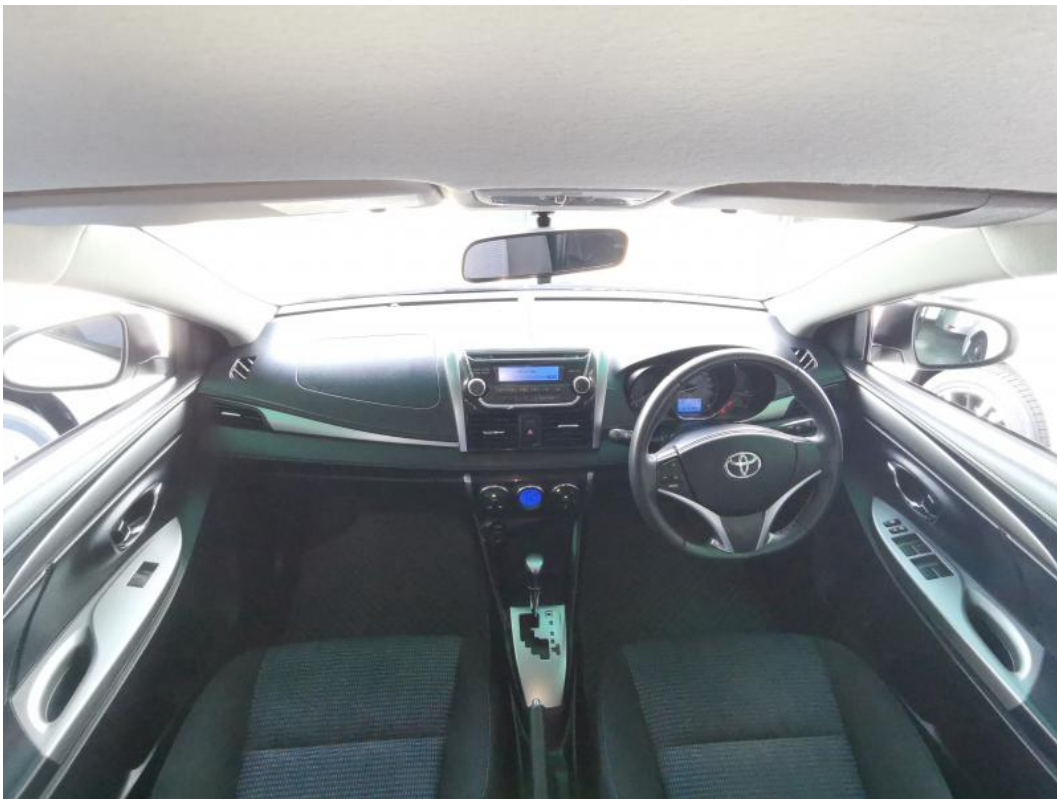
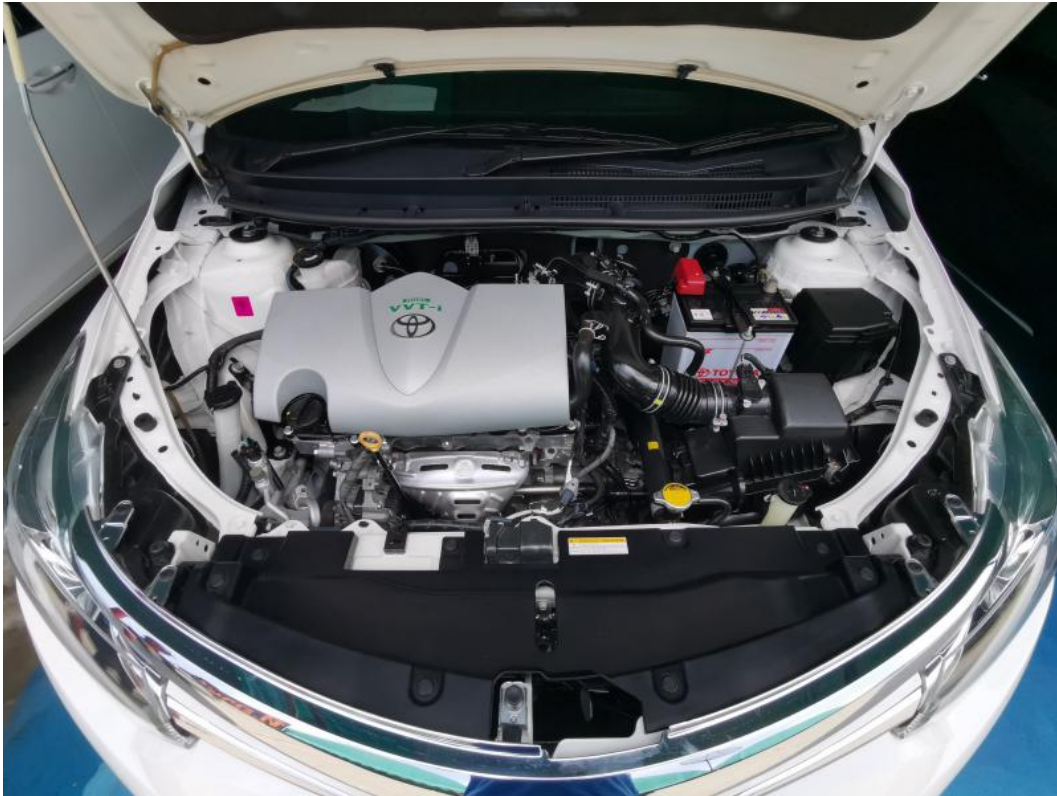
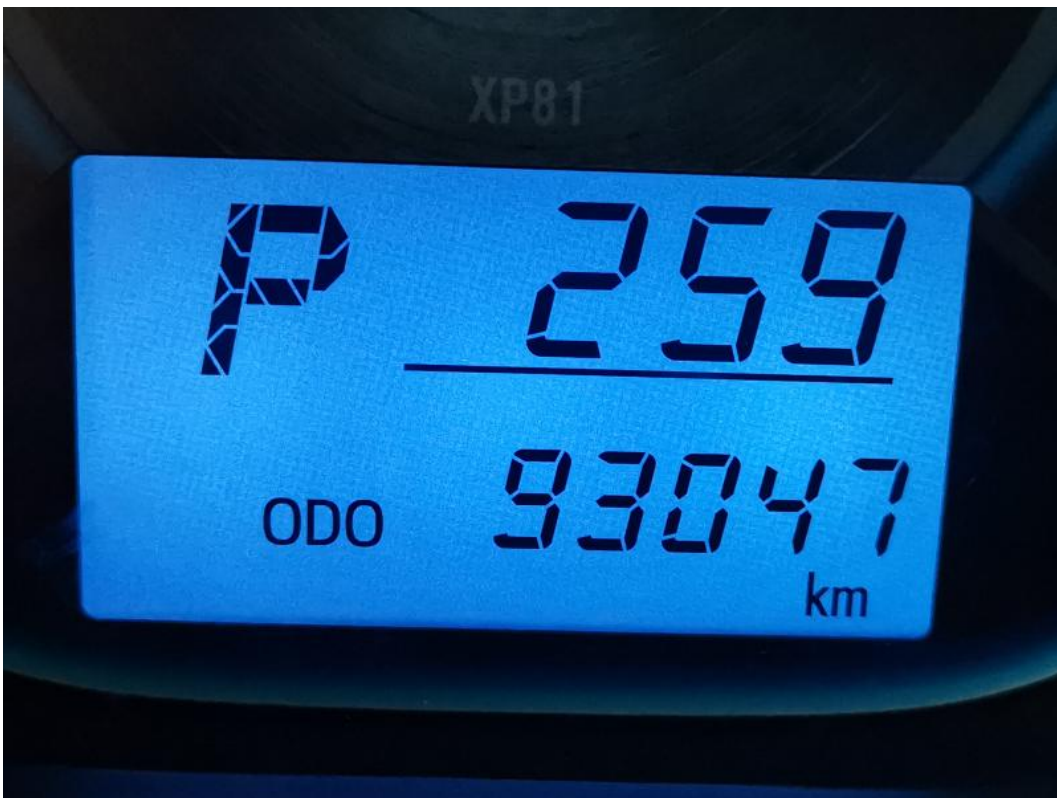
Front left fender ★★★★★	Bonnet / hood ★★★★★	Front bumper ★★★★★	Front right fender ★★★★★	<p>[หน้าต่าง] กระจกหน้ารถ หินกระเด็น บางส่วน</p> <p>[ภายใน] การขับซี รอยย่น,รอยขีดข่วน มี</p>
Front left tire, alloy wheel, wheel cover ร่องยางระดับ 9 ★★★★★			Front right tire, alloy wheel, wheel cover ร่องยางระดับ 9 ★★★★★	
Front left door ★★★★★			Front right door ★★★★★	
Left side step / side spoiler ★★★★★			Right side step / side spoiler ★★★★★	
Rear left door ★★★★★			Rear right door ★★★★★	
Left back tire, alloy wheel, wheel cover ร่องยางระดับ 9 ★★★★★			Right front tire, alloy wheel, wheel cover ร่องยางระดับ 7 ★★★★★	
Left back fender ★★★★★			Right back fender ★★★★★	
Roof ★★★★★	Trunk lid / boot lid ★★★★★	Back rear spoiler & under spoiler ★★★★★	Back rear bumper ★★★★★	
Dashboard ★★★★★			Steering wheel ★★★★★	
Front left seat ★★★★★			Front right seat ★★★★★	
Front and back left door trim ★★★★★			Front and back right door trim ★★★★★
