U-Car Grading Report

U-car Grading Report

รุ่น	MITSUBISHI PAJERO 2.5 SPORT		
สี	Grey	หมายเลขทะเบียน (Plate number)	ฌร6323
รุ่นปี	2012	เลขไมล์	92,645กม.
แบบ	เลขตัวถัง	MMTGYKH40CF013082	
หมายเหตุ	ทำสีใหม่ด้วยสีเดิม

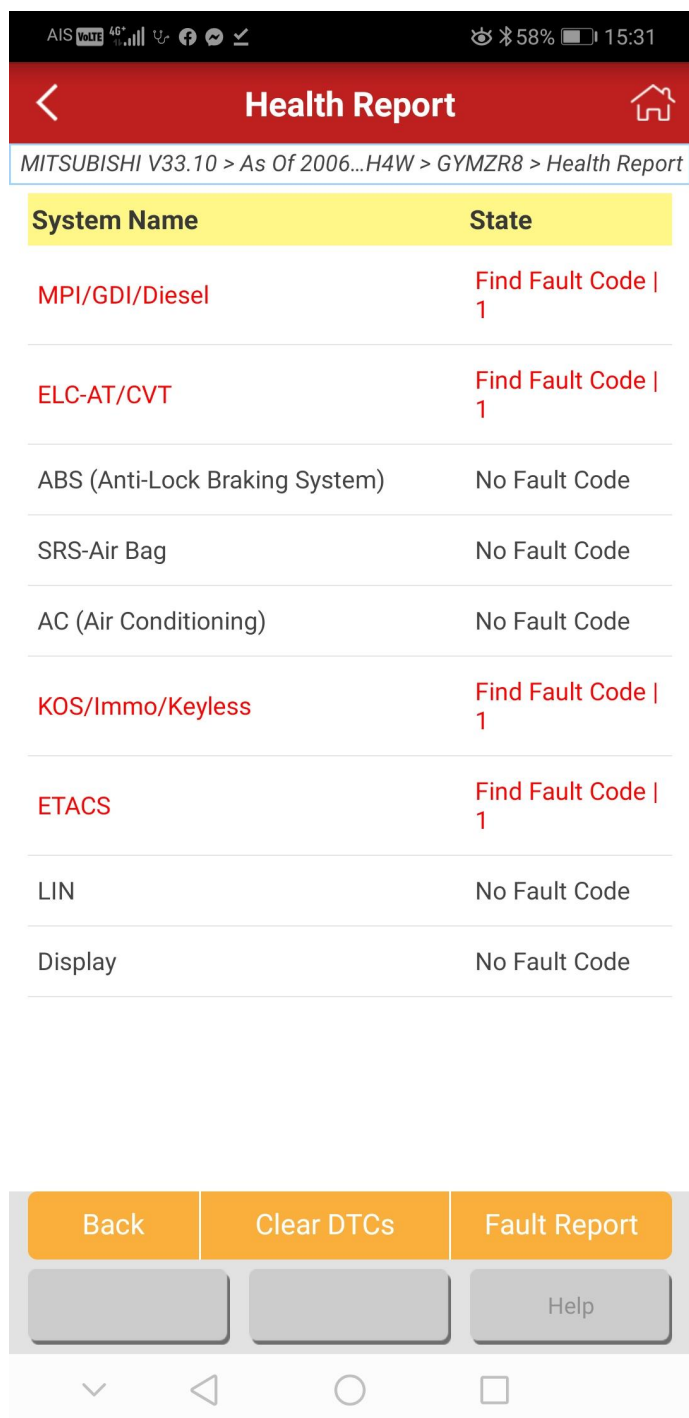
การวินิจฉัย CP 2

Health Report

System Name	State
MPI/GDI/Diesel	Find Fault Code 1
ELC-AT/CVT	Find Fault Code 1
ABS (Anti-Lock Braking System)	No Fault Code
SRS-Air Bag	No Fault Code
AC (Air Conditioning)	No Fault Code
KOS/Immo/Keyless	Find Fault Code 1
ETACS	Find Fault Code 1
LIN	No Fault Code
Display	No Fault Code
