U-Car Grading Report

รายงานผลการตรวจเช็คสภาพรถยนต์
ภายใต้การดูแลของสมาคมการประเมินสภาพรถยนต์ประเทศไทย

รุ่น	MAZDA MAZDA 2 1.3		
สี	สีดำ	หมายเลขทะเบียน (Plate number)	9กค5543
รุ่นปี	2019	เลขไมล์	40,237กม.
แบบ	เลขตัวถัง	MM8DL2S3A0W447985

เครื่องยนต์	สภาพดี
วันที่ตรวจสอบ	2022/10/28
สาขา	Auto Villa
ที่อยู่	สวนหลวง กรุงเทพมหานคร

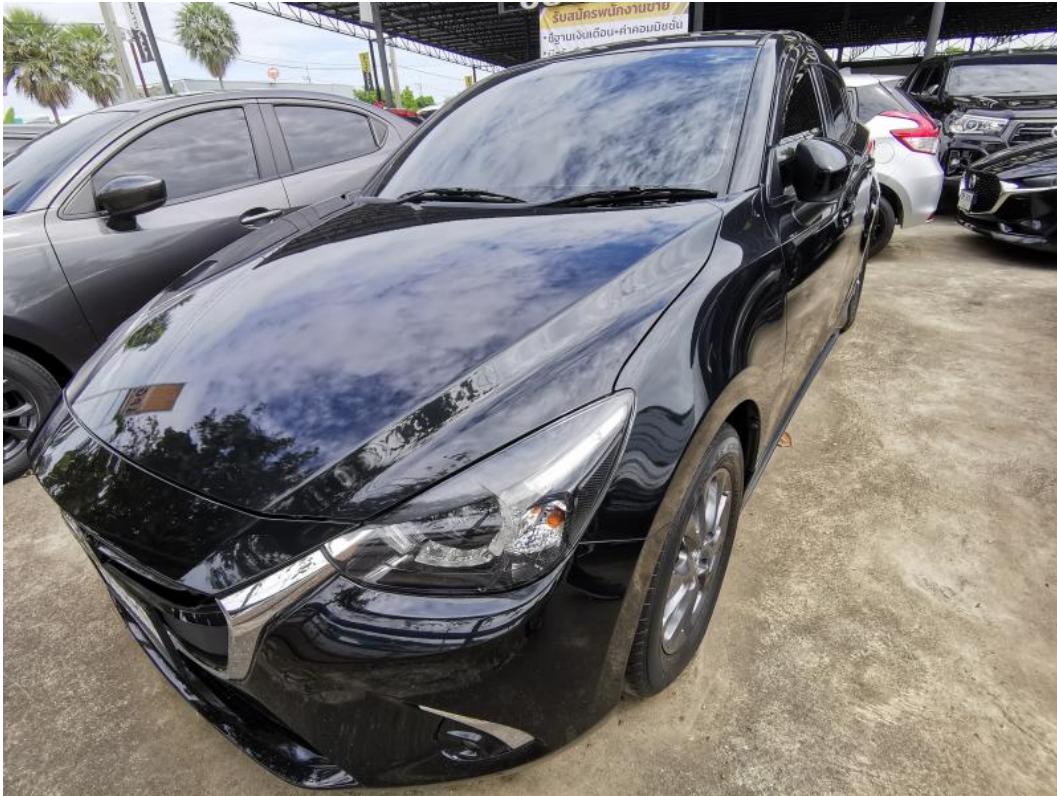
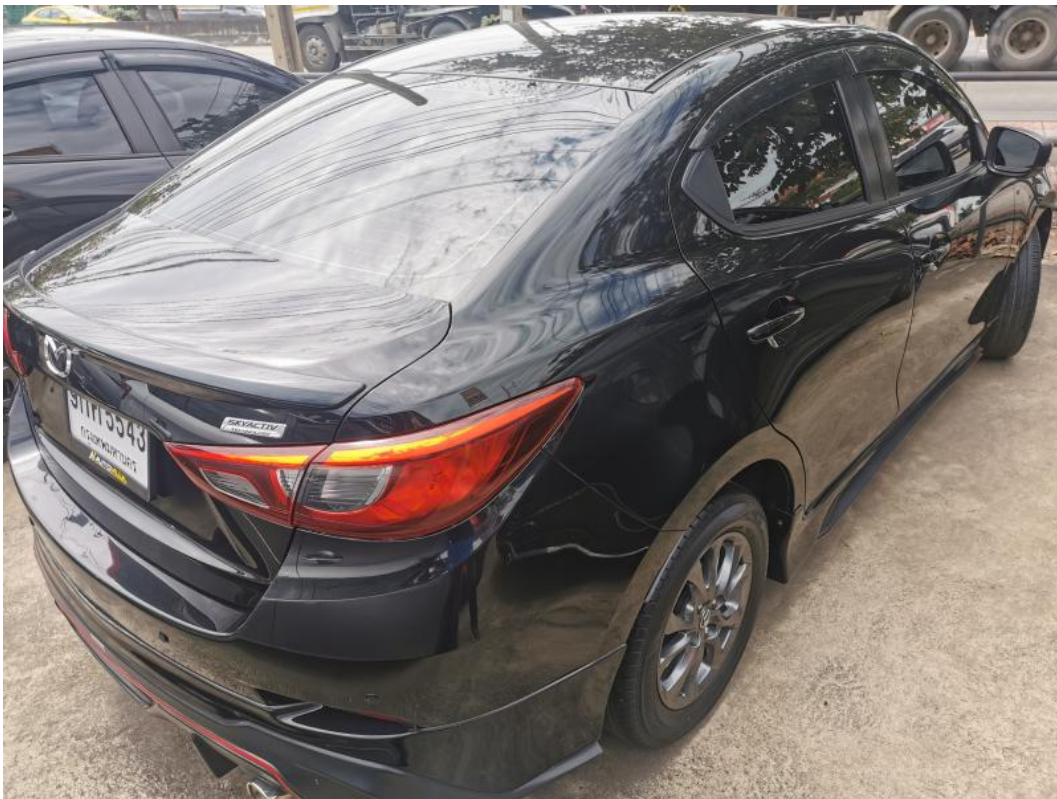
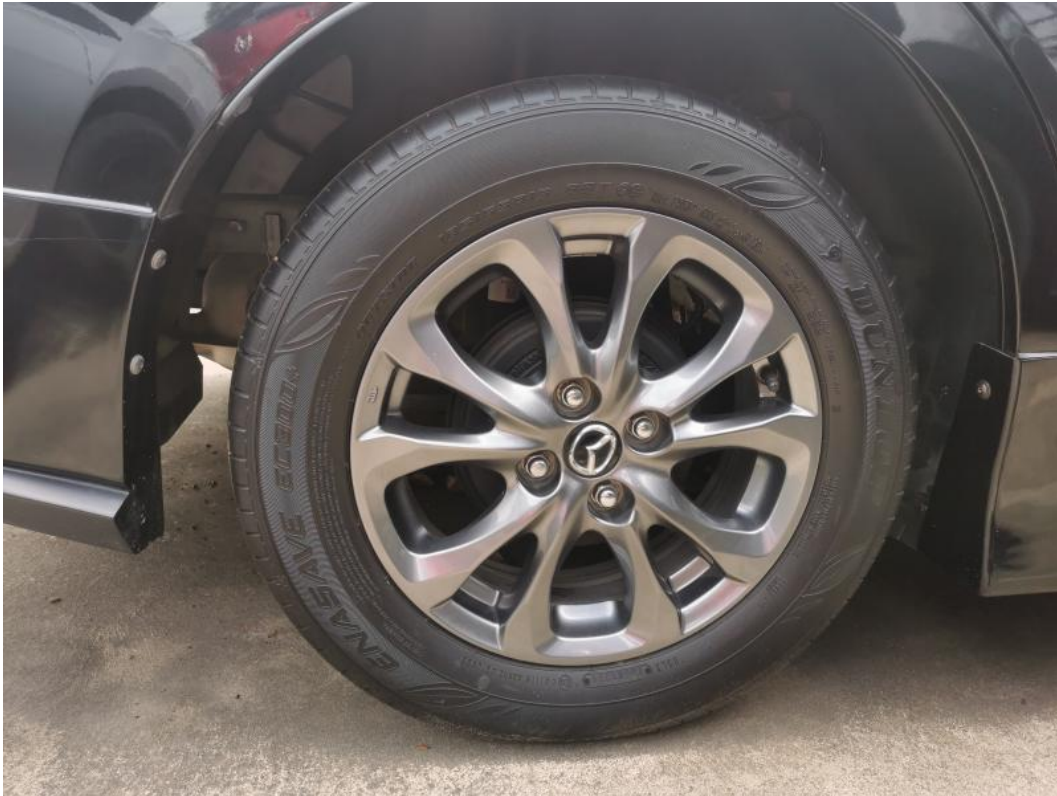
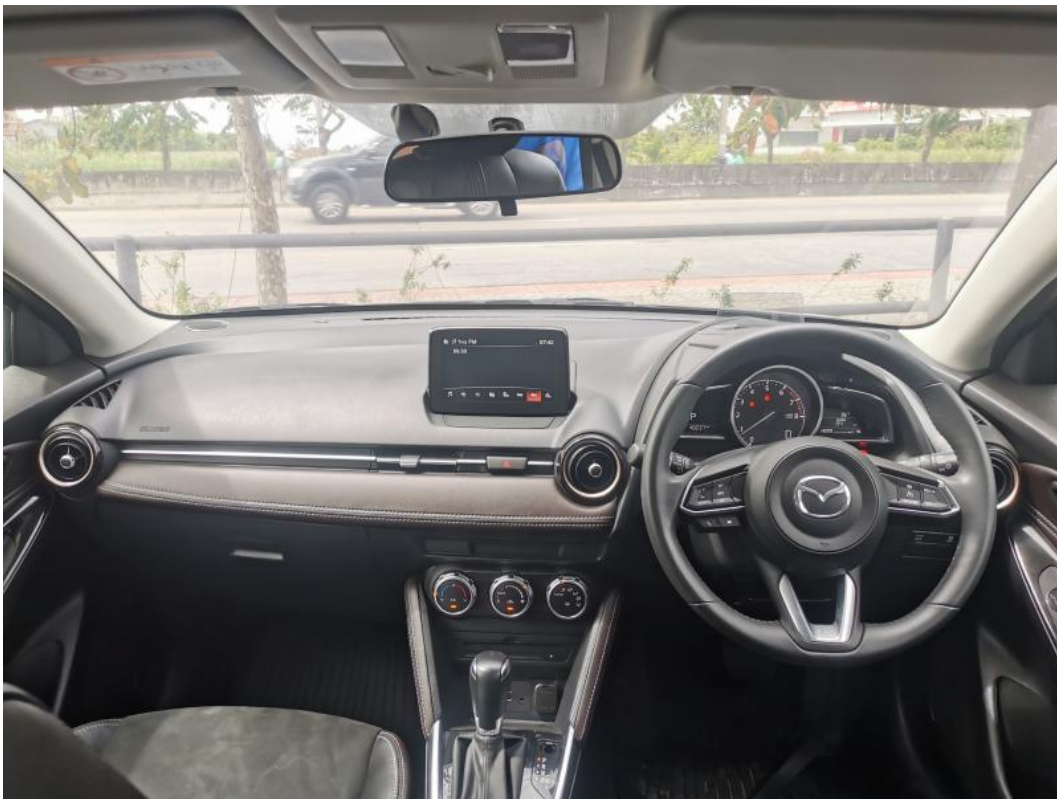
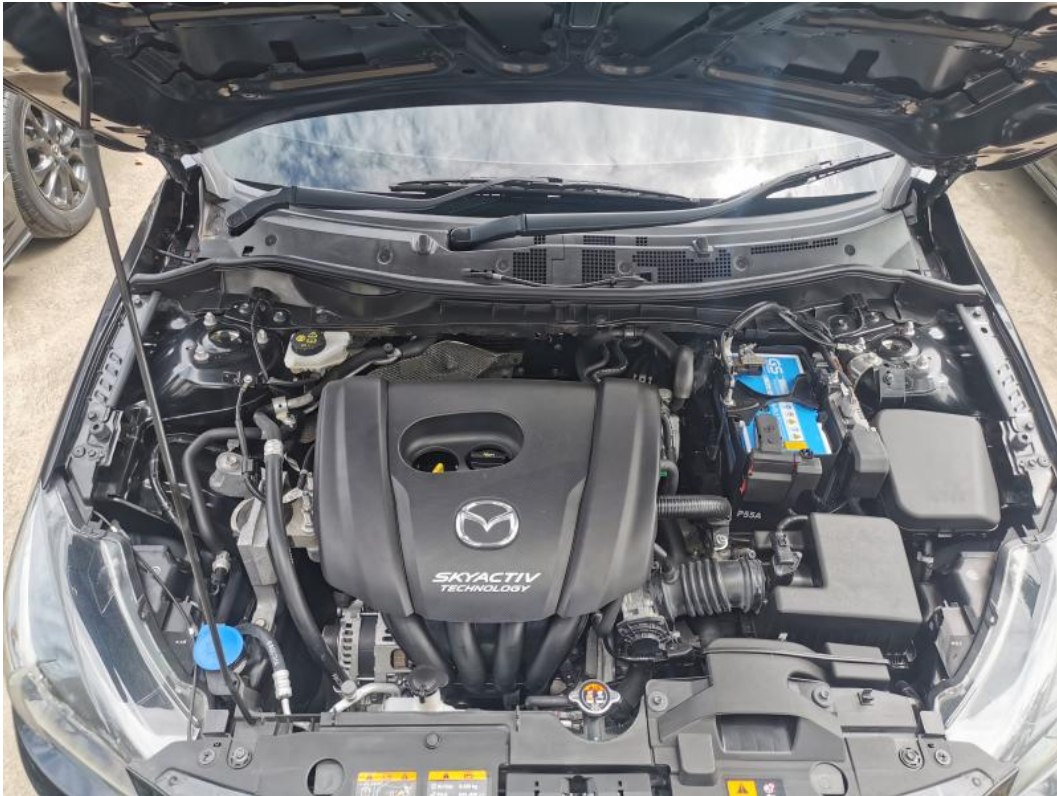
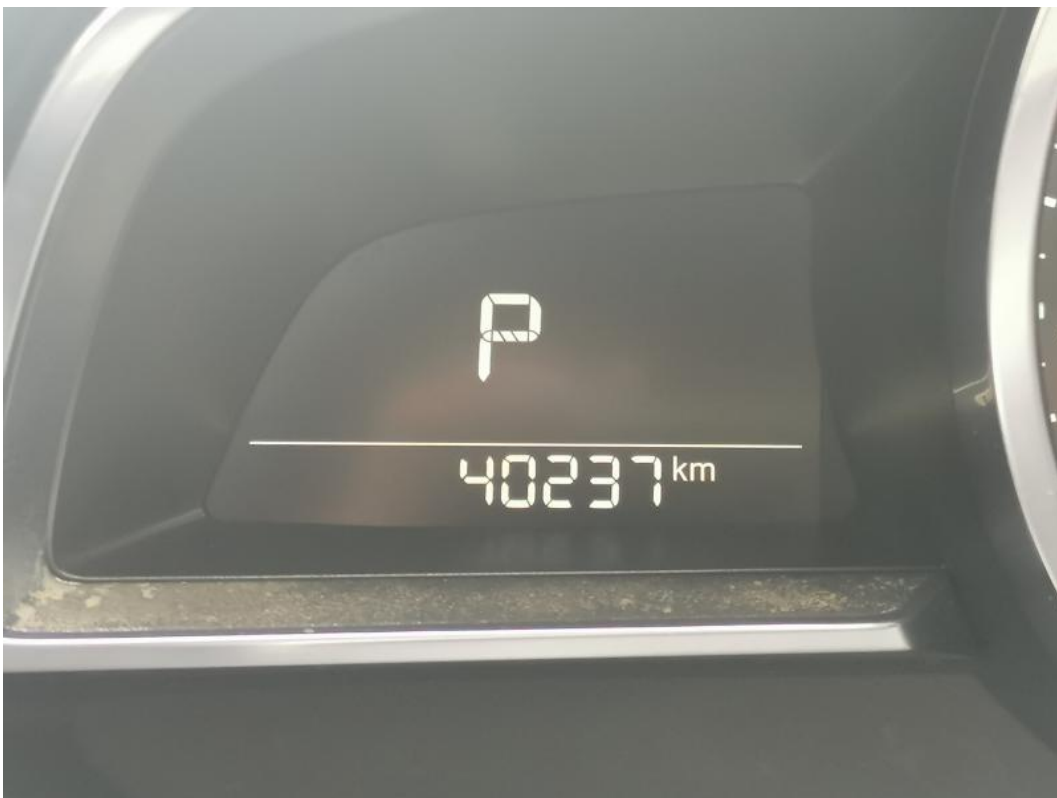
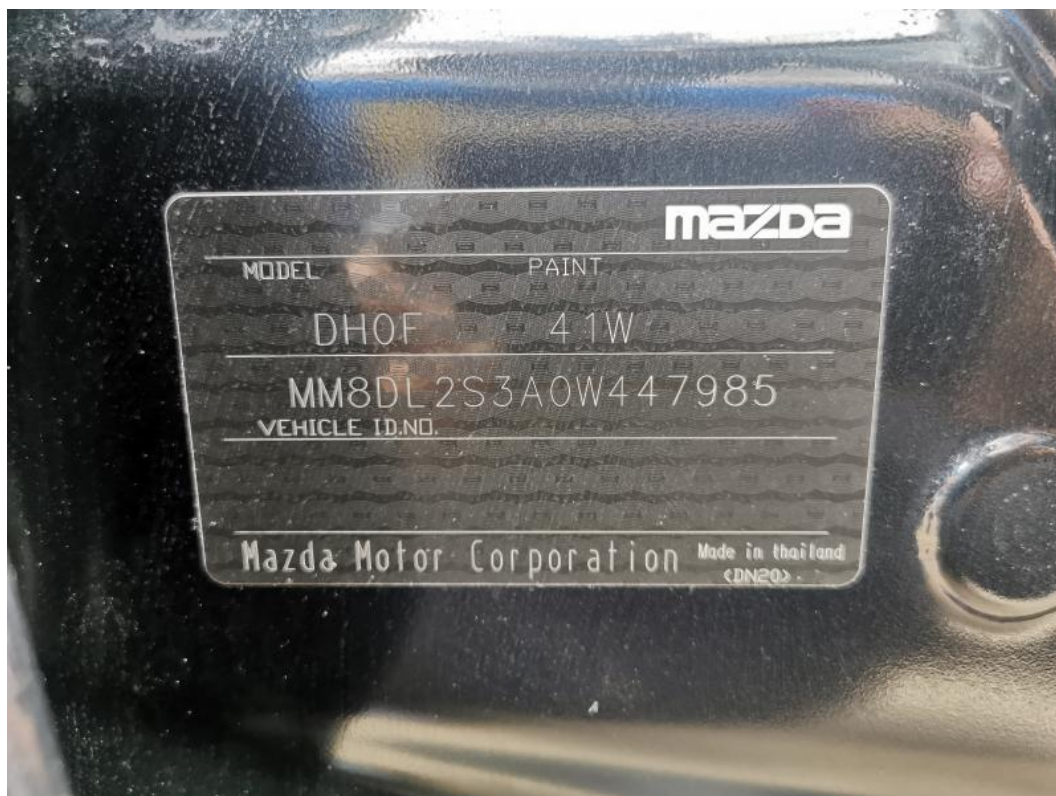
Front left fender ★★★★★	Bonnet / hood ★★★★★	Front bumper ★★★★★	Front right fender ★★★★★
Front left tire, alloy wheel, wheel cover ตัวอย่างระดับ 5 ★★★★★			Front right tire, alloy wheel, wheel cover ตัวอย่างระดับ 5 ★★★★★
Front left door ★★★★★			Front right door ★★★★★
Left side step / side spoiler ★★★★★			Right side step / side spoiler ★★★★★
Rear left door ★★★★★			Rear right door ★★★★★
Left back tire, alloy wheel, wheel cover ตัวอย่างระดับ 5 ★★★★★			Right back tire, alloy wheel, wheel cover ตัวอย่างระดับ 5 ★★★★★
Left back fender ★★★★★			Right back fender ★★★★★
Roof ★★★★★	Trunk lid / boot lid ★★★★★	Back rear spoiler & under spoiler ★★★★★	Back rear bumper ★★★★★

[ภายใน]
ผ้าหลังคา คราบ เล็ก

Dashboard ★★★★★	Steering wheel ★★★★★
Front left seat ★★★★★	Front right seat ★★★★★
Front and back left door trim ★★★★★	Front and back right door trim ★★★★★
Rear seat ★★★★★	Console ★★★★★
	Luggage room ★★★★★
