# U-Car Grading Report

หนังสือรับรอง โดย GOO INSPECTION

| รุ่น | TOYOTA REVO 2.4 G D-CAB PRERUNNER | | |
| รุ่นปี | 2016 | เลขไมล์ | 93,316กม. |

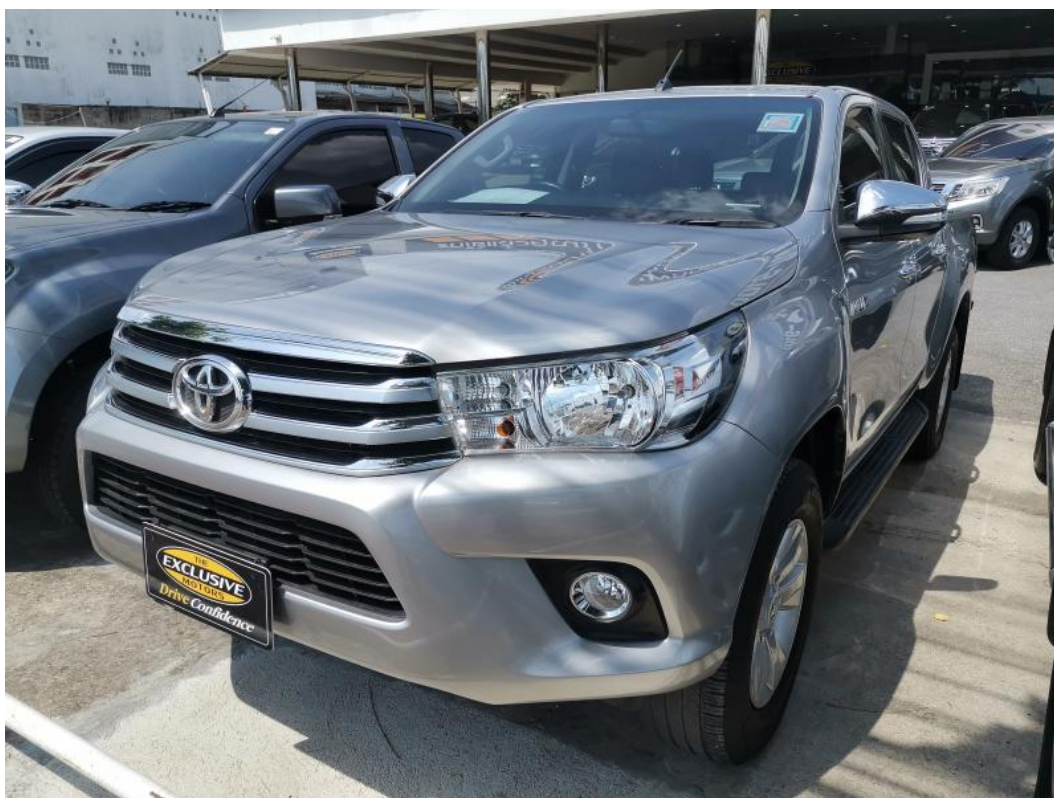
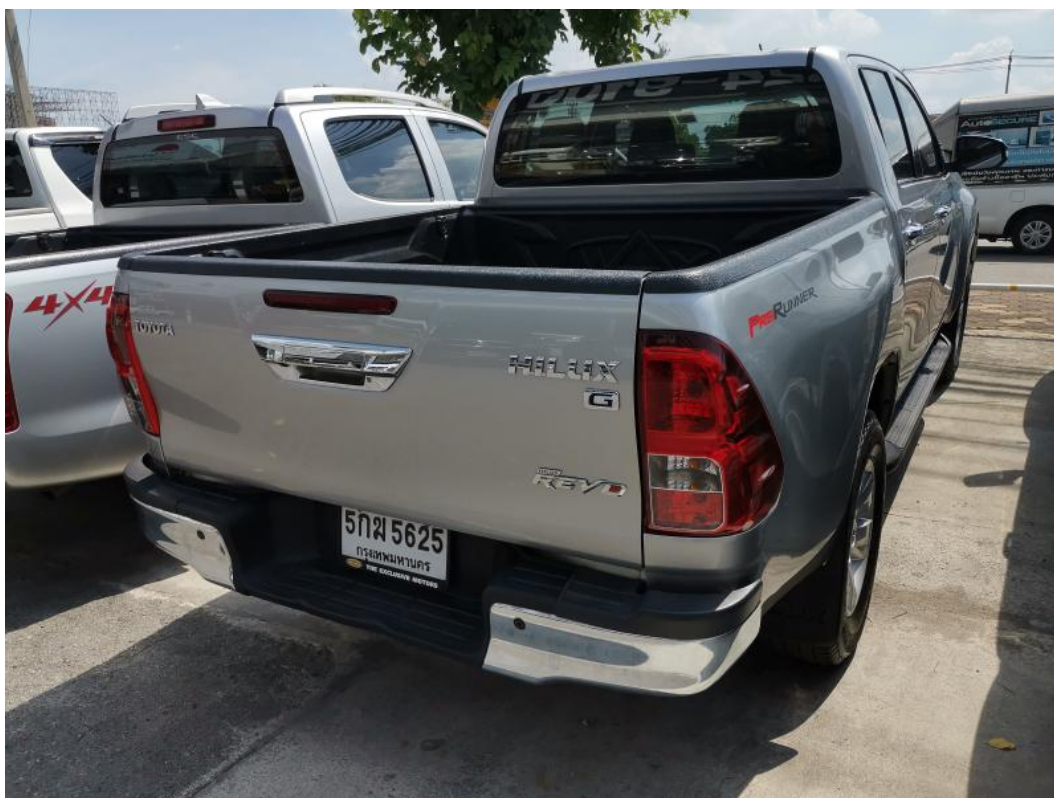
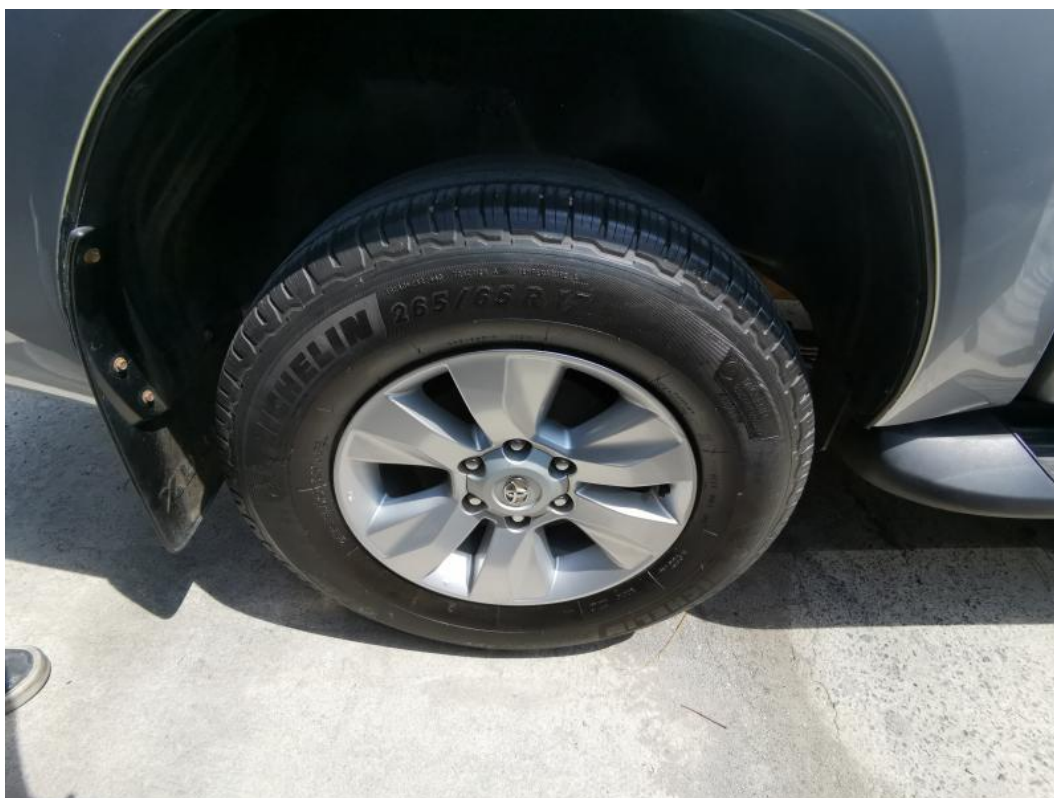
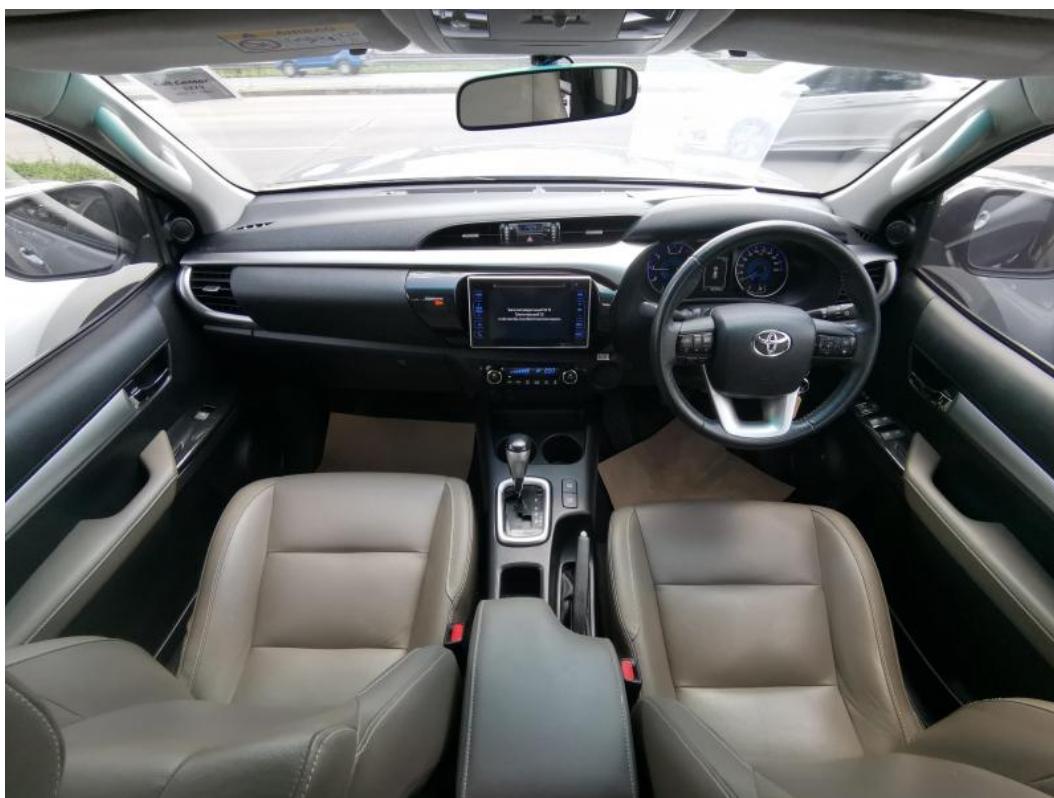
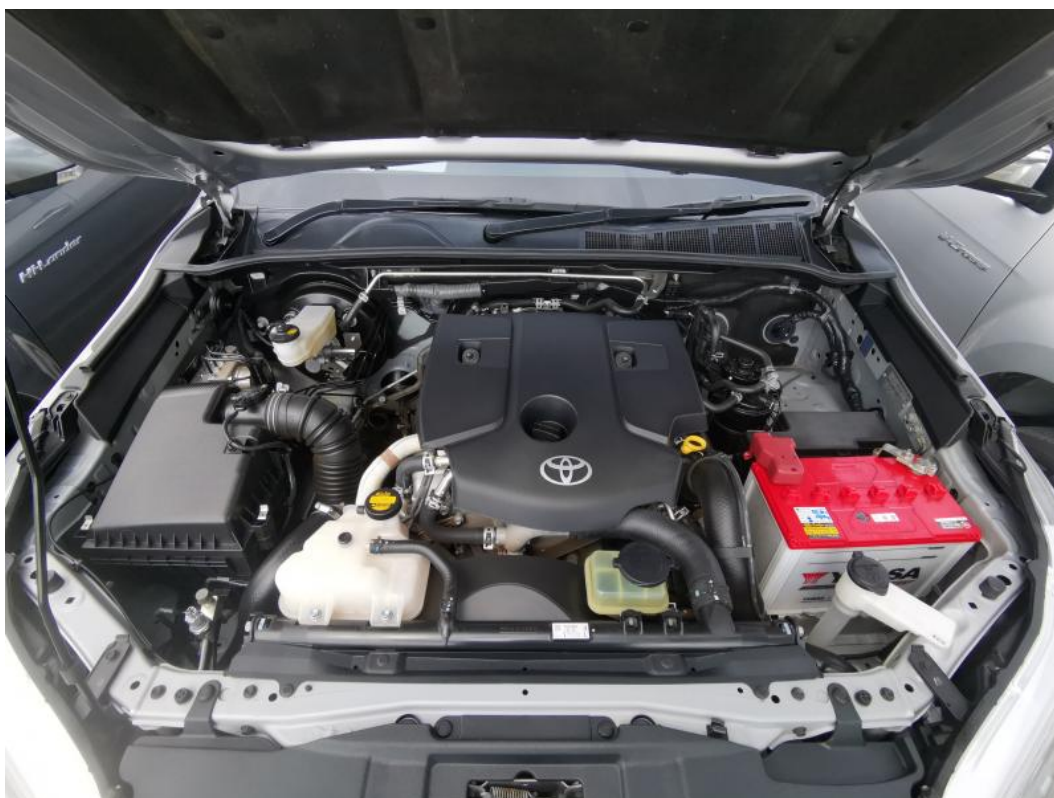
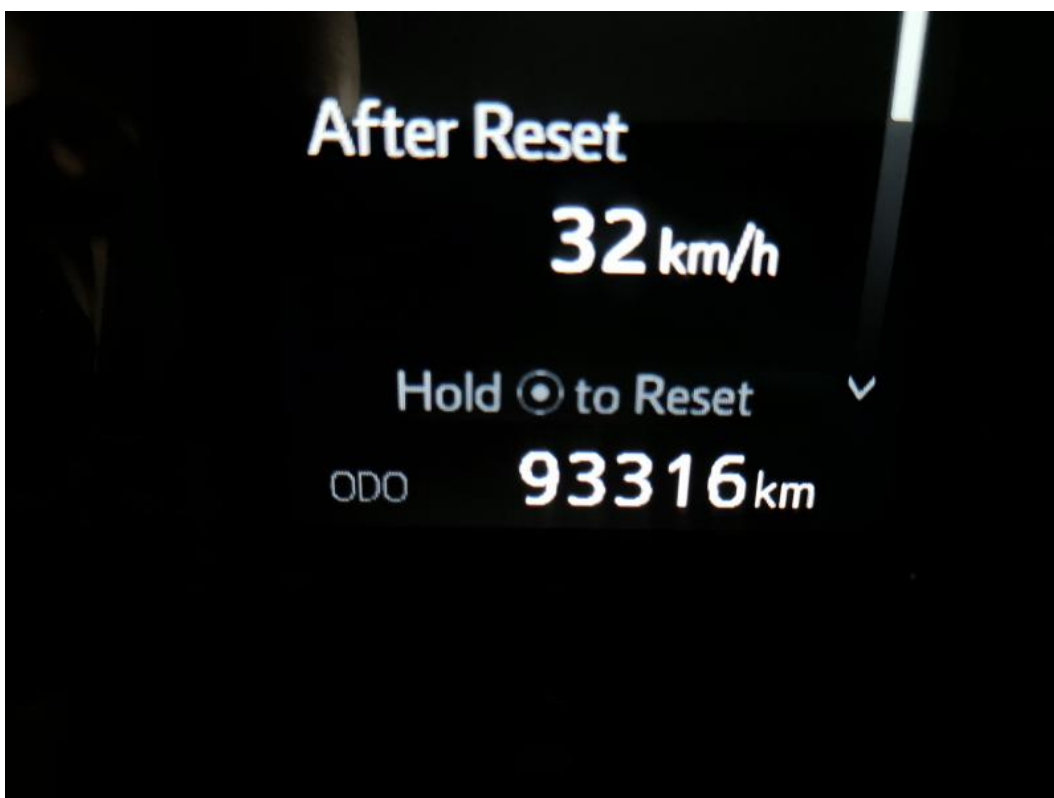
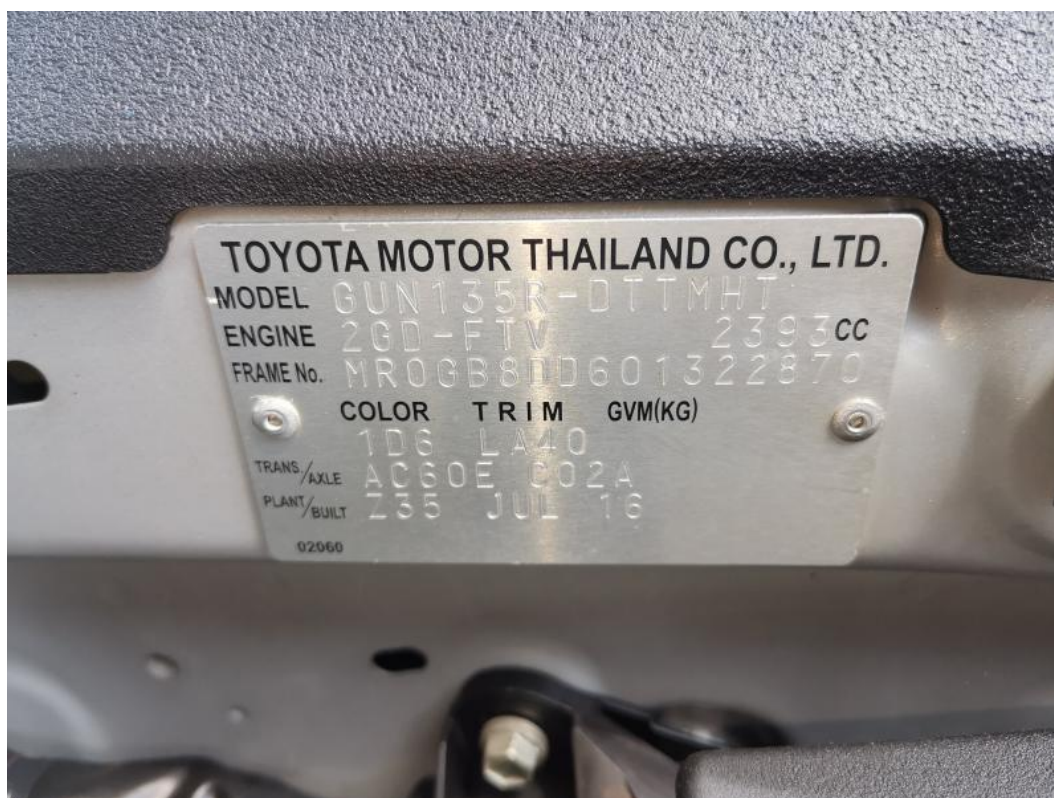
การวินิจฉัย CP 1

| Health Report | |
| Engine and ECT | No Fault Code |
| Cruise Control | No Fault Code |
| ABS/VSC/TRC | No Fault Code |
| SRS Airbag | No Fault Code |
| Air Conditioner | No Fault Code |
| Combination Meter | No Fault Code |
| Immobiliser | No Fault Code |
