# U-Car Grading Report

| รุ่น | SUZUKI SWIFT 1.25 | | |
| แบบ | เลขตัวถัง | MMSHZC72S00102420 | |

| วันที่ตรวจสอบ | 2021/6/9 |

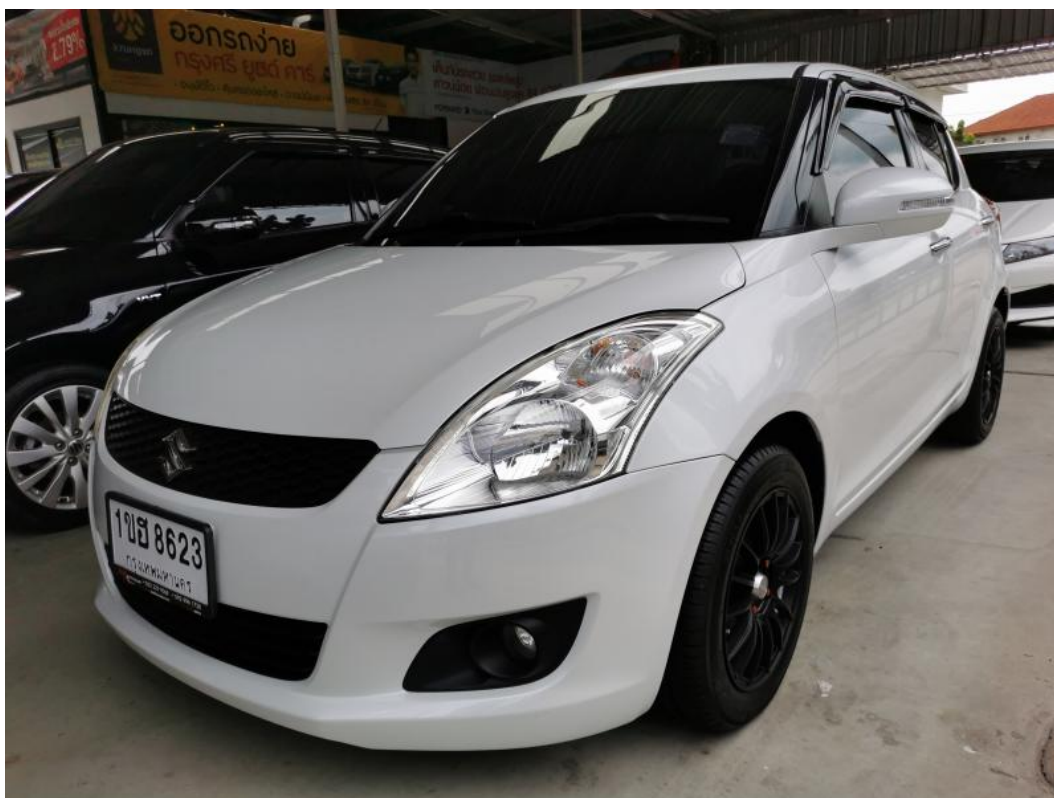
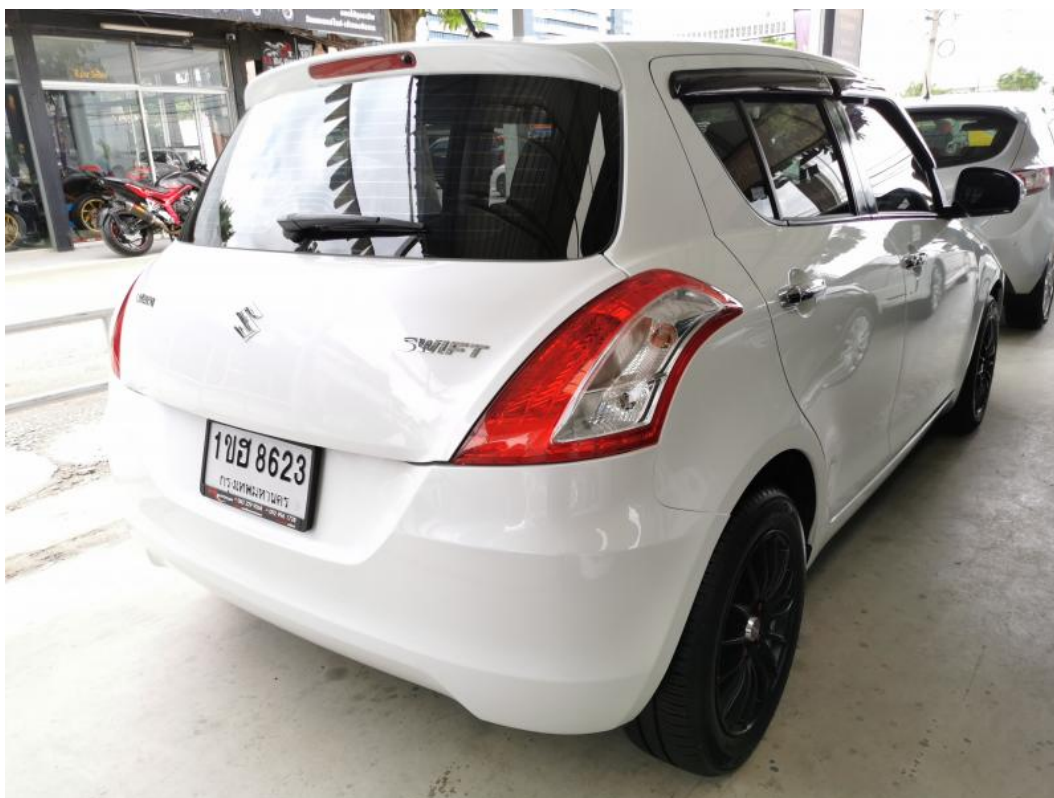
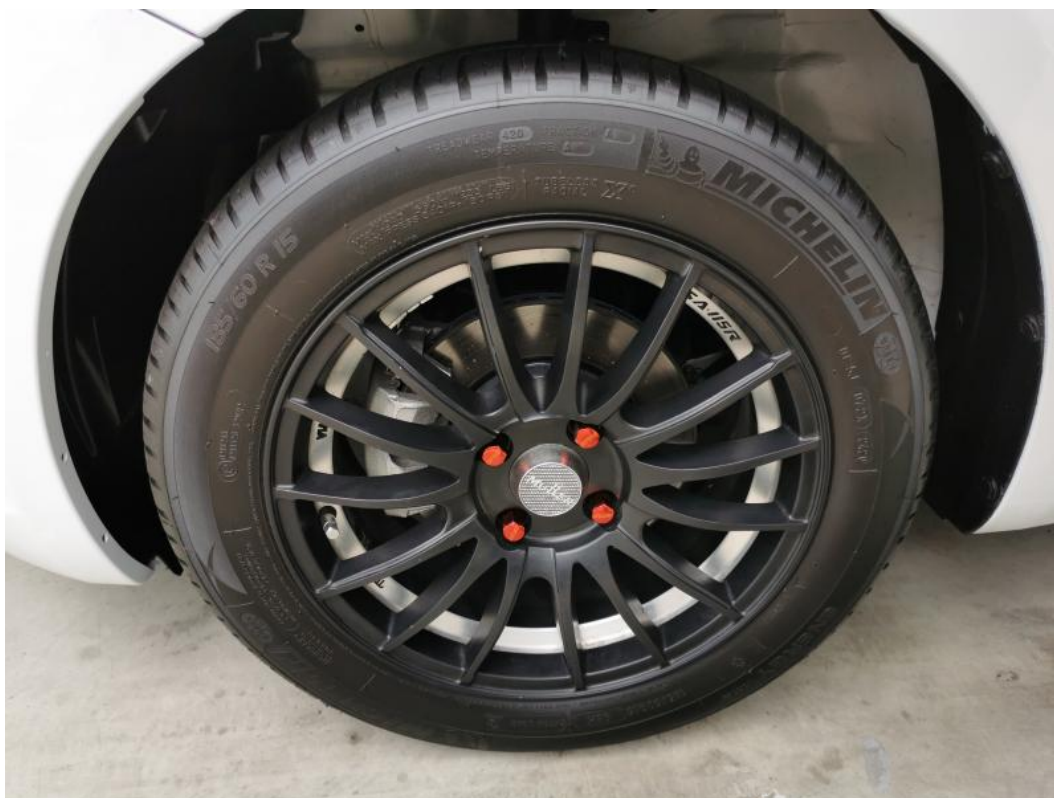
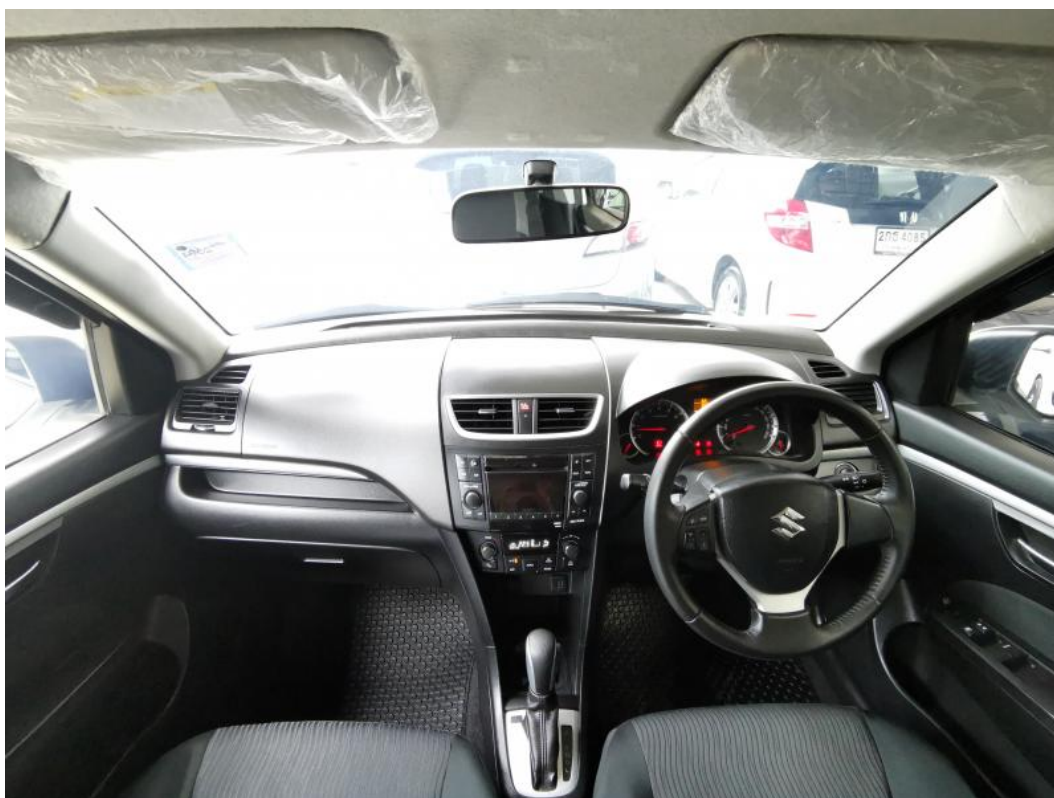
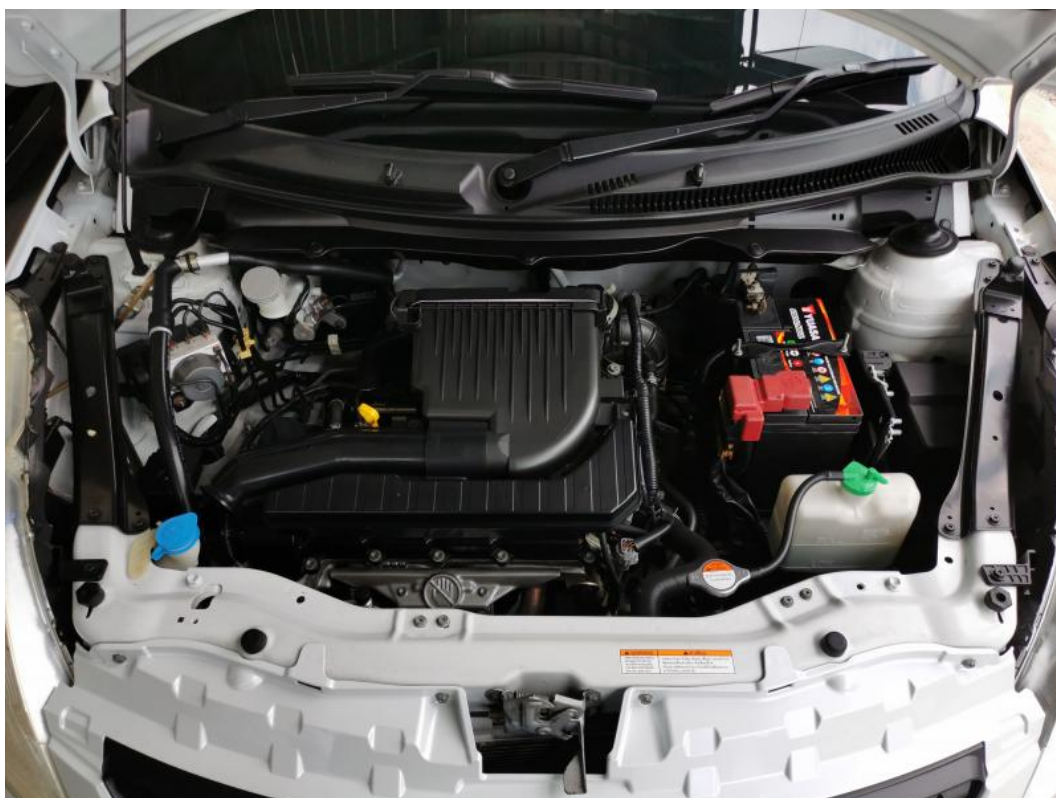
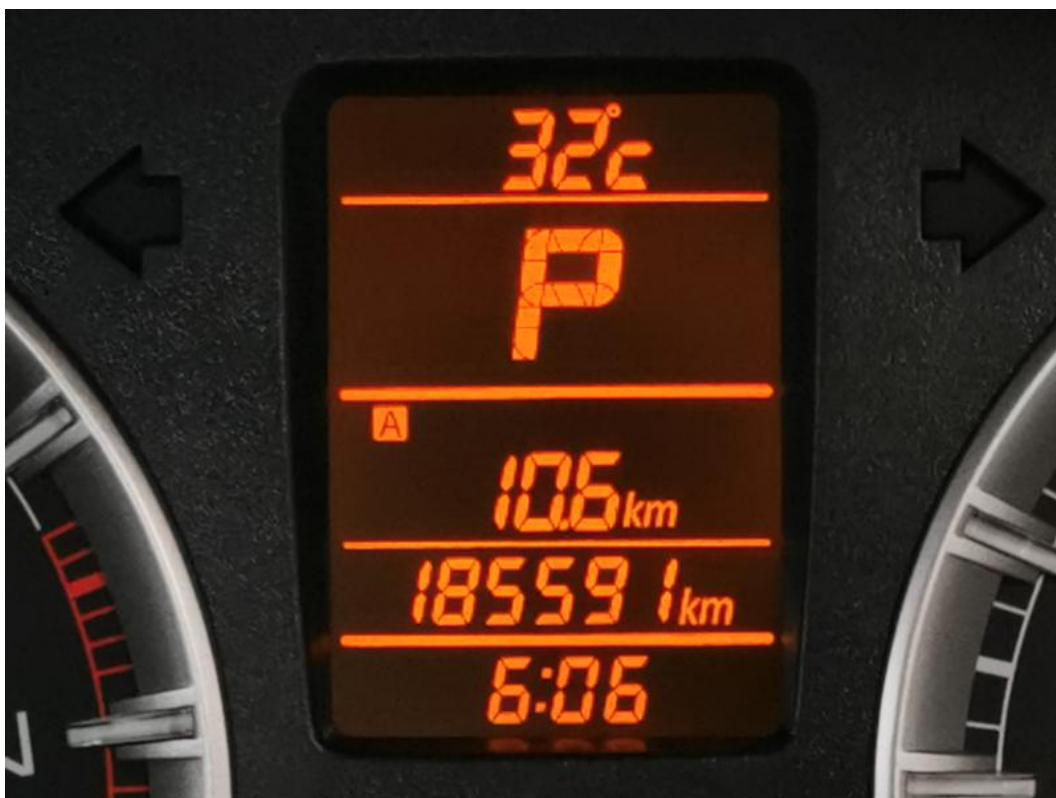
| <div>Front left fender</div> <div>★★★★★</div> <div>Front left tire, alloy wheel, wheel cover</div> <div>★★★★★</div> <div>Front left door</div> <div>★★★★★</div> <div>Left side step / side spoiler</div> <div>★★★★★</div> <div>Rear left door</div> <div>★★★★★</div> <div>Left back tire, alloy wheel, wheel cover</div> <div>★★★★★</div> <div>Left back fender</div> <div>★★★★★</div> <div>Roof</div> <div>★★★★★</div> | <div>Bonnet / hood</div> <div>★★★★★</div> <div>Front bumper</div> <div>★★★★★</div> <div>Trunk lid / boot lid</div> <div>★★★★★</div> <div>Back rear spoiler &amp; under spoiler</div> <div>★★★★★</div> | <div>Front right fender</div> <div>★★★★★</div> <div>Front right tire, alloy wheel, wheel cover</div> <div>★★★★★</div> <div>Front right door</div> <div>★★★★★</div> <div>Right side step / side spoiler</div> <div>★★★★★</div> <div>Rear right door</div> <div>★★★★★</div> <div>Right back tire, alloy wheel, wheel cover</div> <div>★★★★★</div> <div>Right back fender</div> <div>★★★★★</div> <div>Back rear bumper</div> <div>★★★★★</div> | <div>[บันทึก]</div> <div>Roof Pillar พ่นสี มี</div> <div>[หน้าต่าง]</div> <div>กระจกหน้ารถ หินกระเด็น บางส่วน</div> <div>[เบา]</div> <div>Right head light หมอก ขุ่นมัว บางส่วน</div> <div>[ภายใน]</div> <div>Headliner รอยย่น S</div> |
| <div>Dashboard</div> <div>★★★★★</div> <div>Front left seat</div> <div>★★★★★</div> <div>Front and back left door trim</div> <div>★★★★★</div> <div>Rear seat</div> <div>★★★★★</div> | <div>Steering wheel</div> <div>★★★★★</div> <div>Front right seat</div> <div>★★★★★</div> <div>Front and back right door trim</div> <div>★★★★★</div> <div>Console</div> <div>★★★★★</div> <div>Luggage room</div> <div>★★★★★</div> | <div>QR สำหรับรายงานการวินิจฉัย CP</div> <div> </div> <div><a href="http://npo-jaaa.or.jp/en/download/">http://npo-jaaa.or.jp/en/download/</a></div> | |
