# U-Car Grading Report

รุ่น	MERCEDES BENZ C CLASS		
สี	Silver		
รุ่นปี	2012	เลขไมล์	90,911กม.
แบบ	เลขตัวถัง	WDD2040486L061437

ภายนอก	★★★★★
ภายใน	★★★★★
โครงสร้าง	สภาพดีเยี่ยม
เครื่องยนต์	สภาพดี
วันที่ตรวจสอบ	2018/11/27
สาขา	Warinthorn 2
ที่อยู่

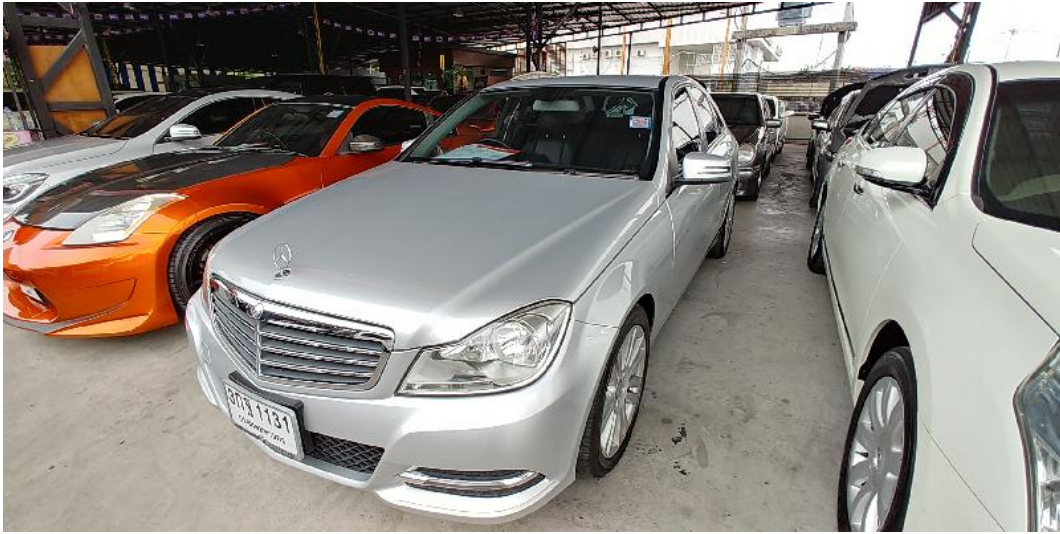
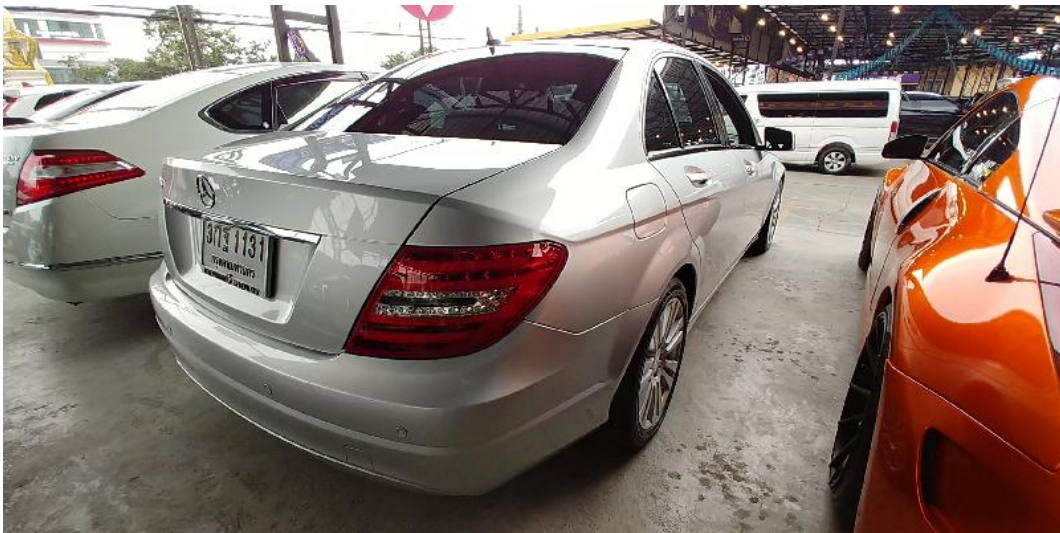
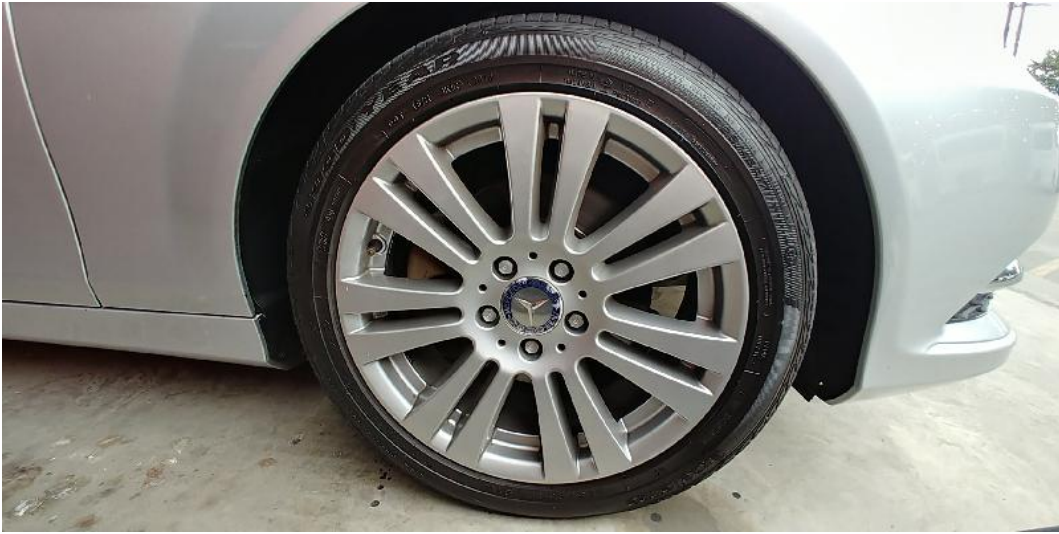
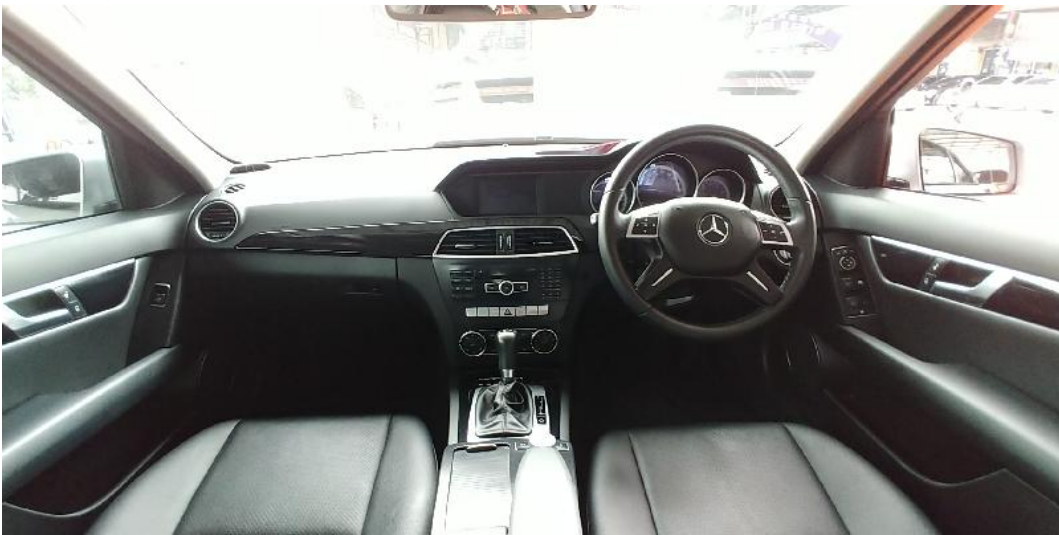
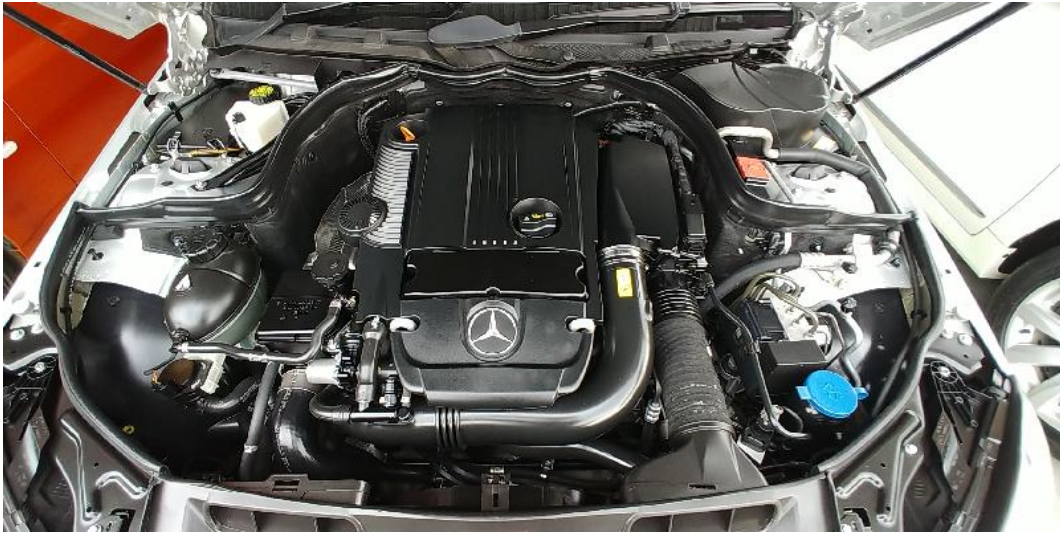
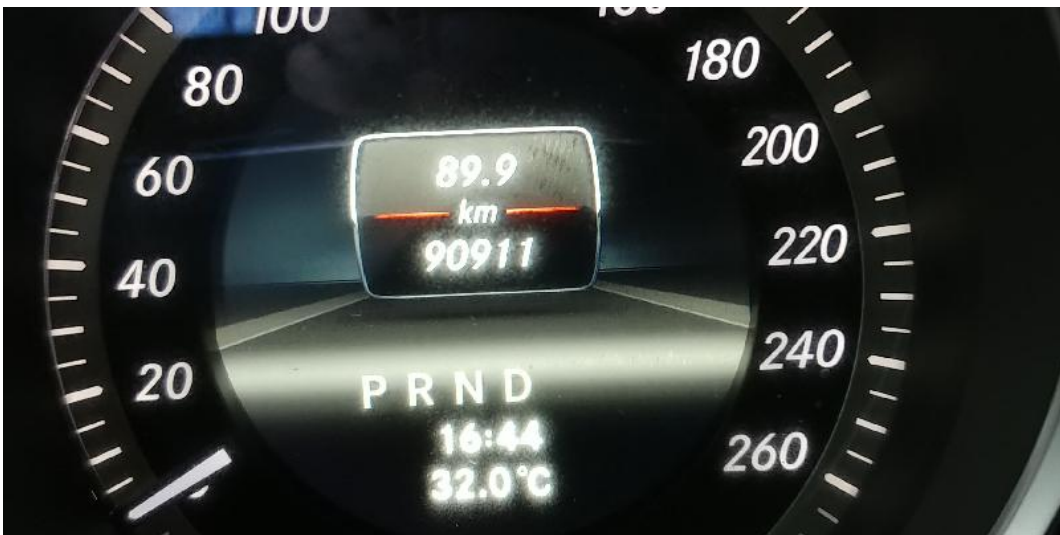
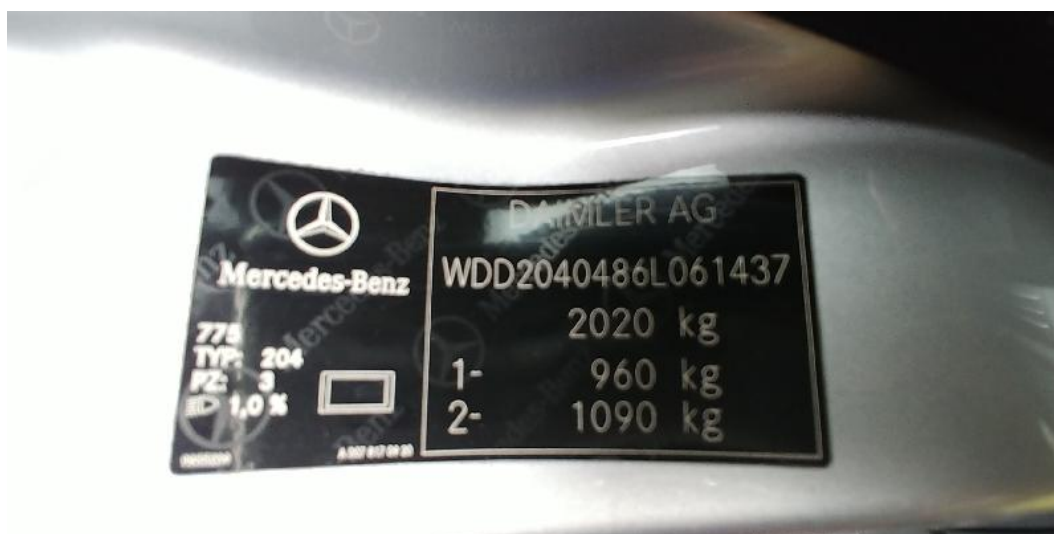
การวินิจฉัย CP 1

System Name	Status
ECM - Engine Control Module(SIM271DE20) for combustion engine 'M271EVO'(N3/10)	OK
ESM[EWM] - Electronic selector module(N15/5)	OK
TCM - Transmission Control Module	OK
FSCU - Control unit'Fuel pump'(N118)	OK
ESP - Electronic stability program(N30/4)	OK
CGW[ZGW] - Central gateway(CGW[ZGW])	OK
Driver-side SAM - Front signal acquisition and actuation module(N10/1)	OK

System Name	Status
Rear SAM - Rear signal acquisition and actuation module(N10/2)	OK
EZS - Electronic ignition lock(N73)	OK
SRS - Supplemental restraint system(N2/10)	OK
IC - Instrument cluster(A1)	OK
SCCM - Steering column module(N80)	OK
ZBE - Audio/COMAND operating unit(A40/9)	OK
ZAN - Audio/COMAND display(A40/8)	OK
DCU_LR - Left rear door(N69/3)	OK
