U-Car Grading Report

U-car Grading Report

รุ่น	ISUZU DMAX 2.5 CAB 4		
สี	White	หมายเลขทะเบียน (Plate number)	8กษ2774
รุ่นปี	2014	เลขไมล์	44,165กม.
แบบ	เลขตัวถัง	MP1TFR86JET015484	
หมายเหตุ	ทำสีใหม่ด้วยสีเดิม

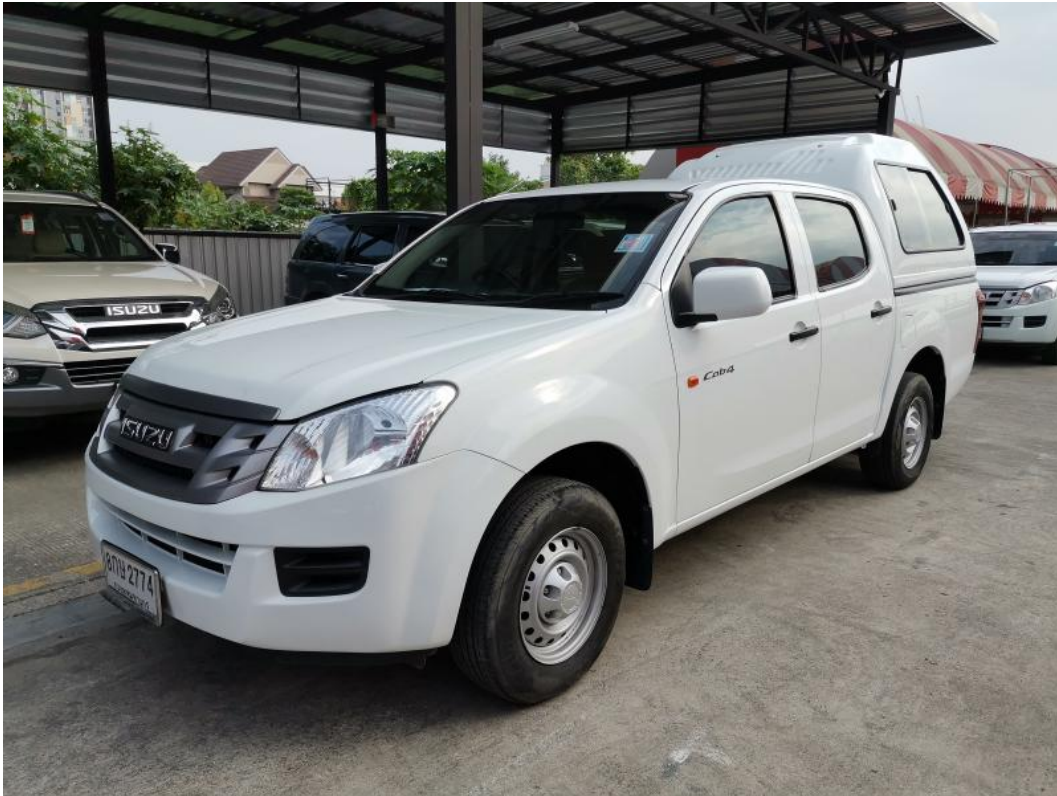
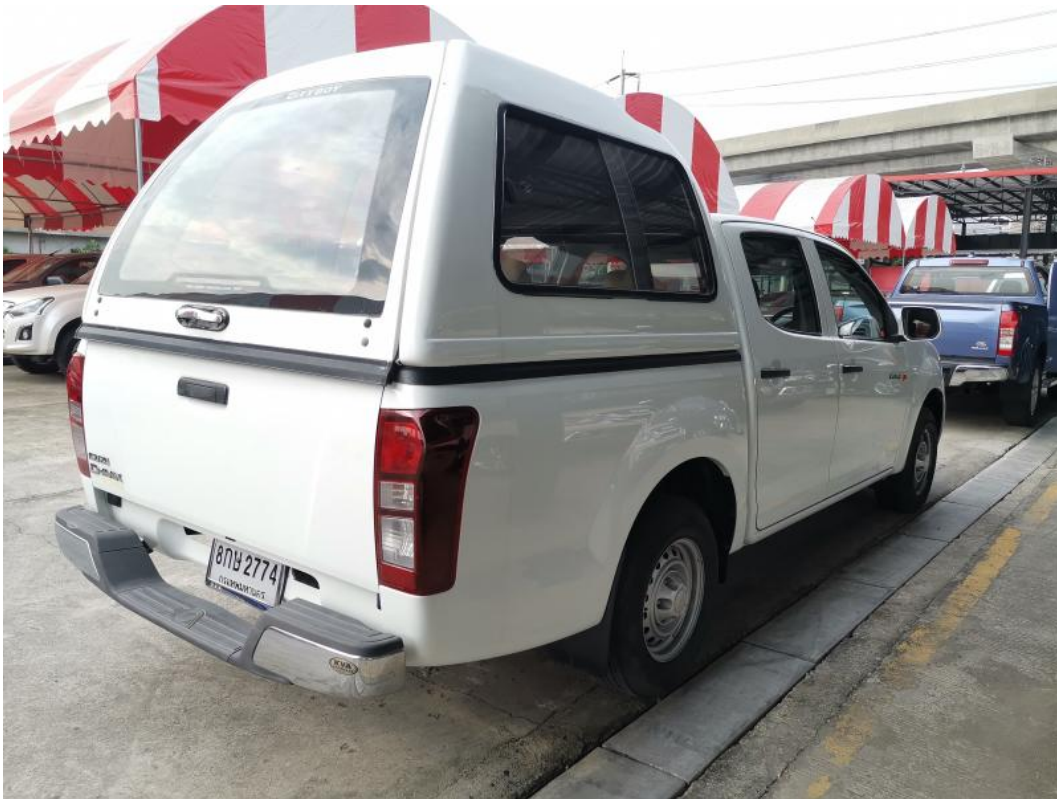
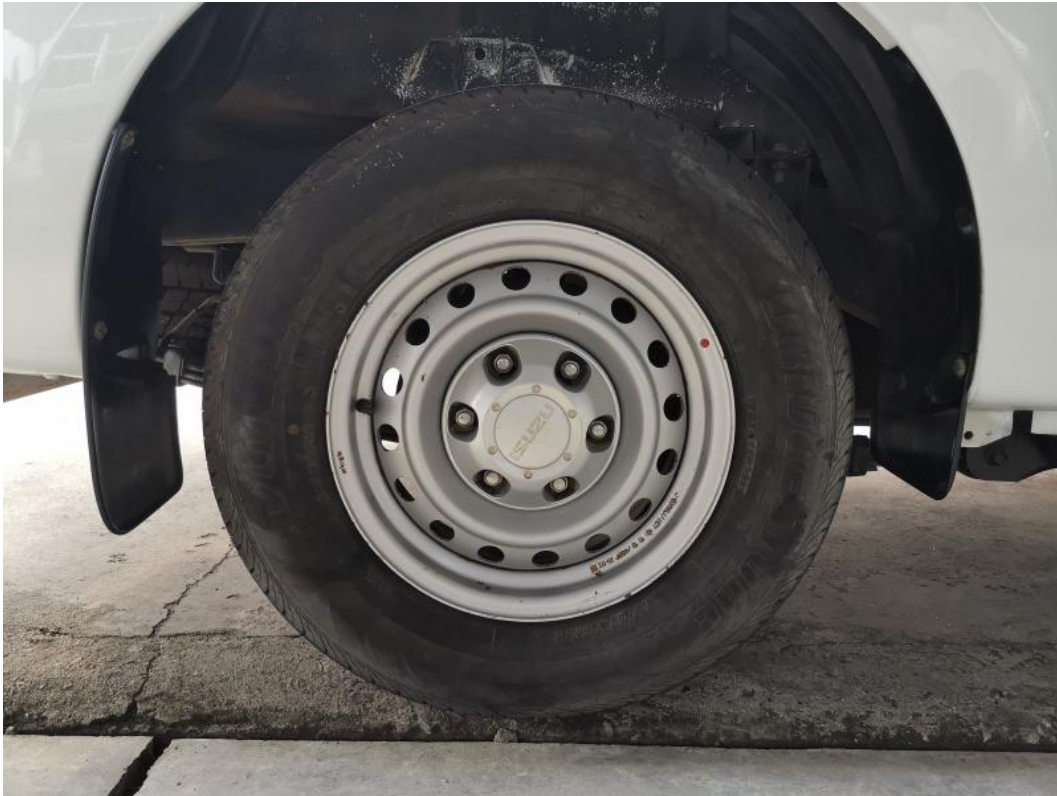
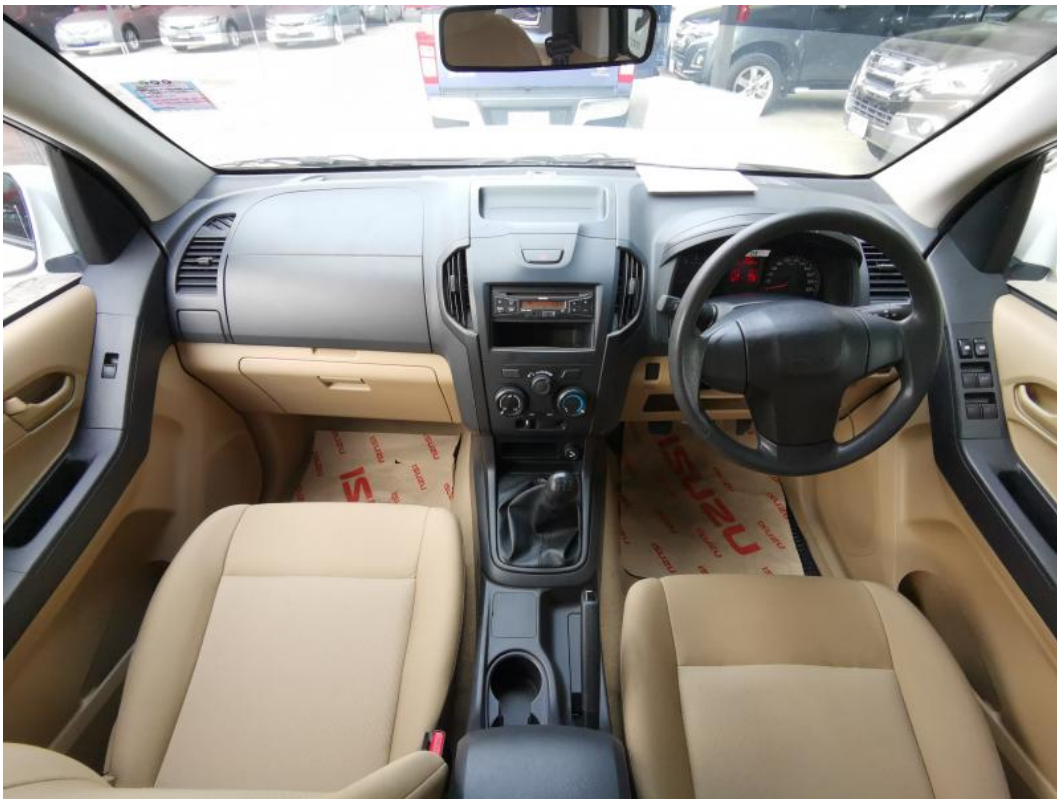
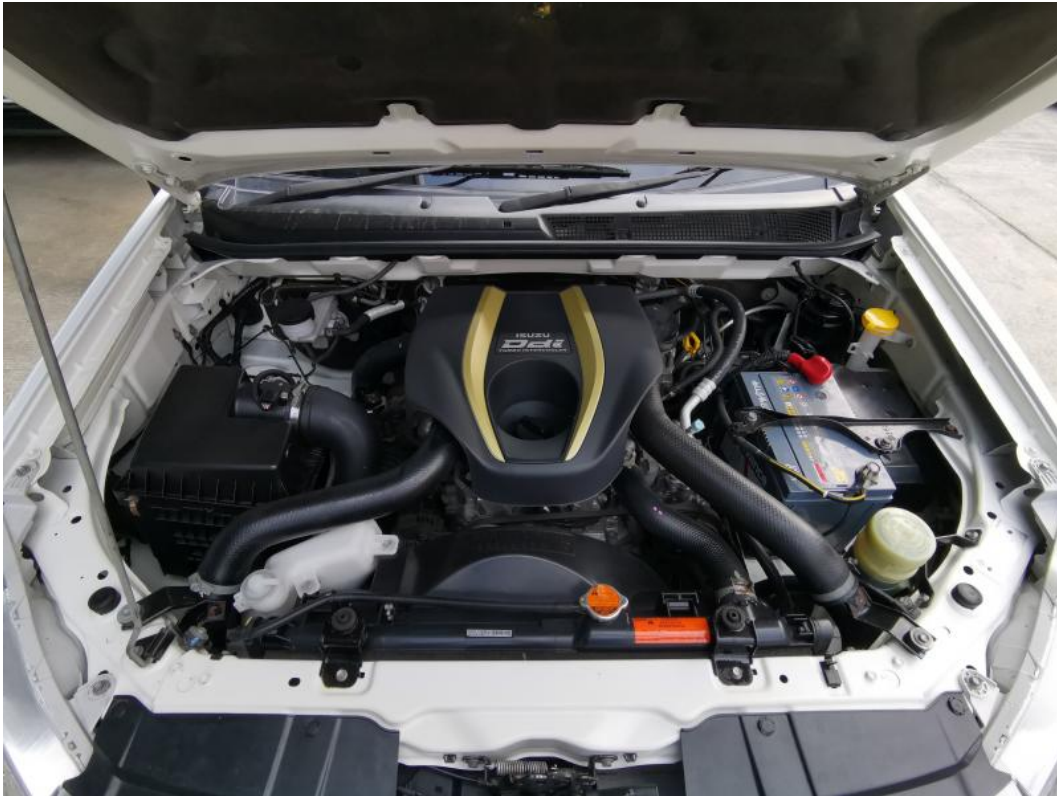
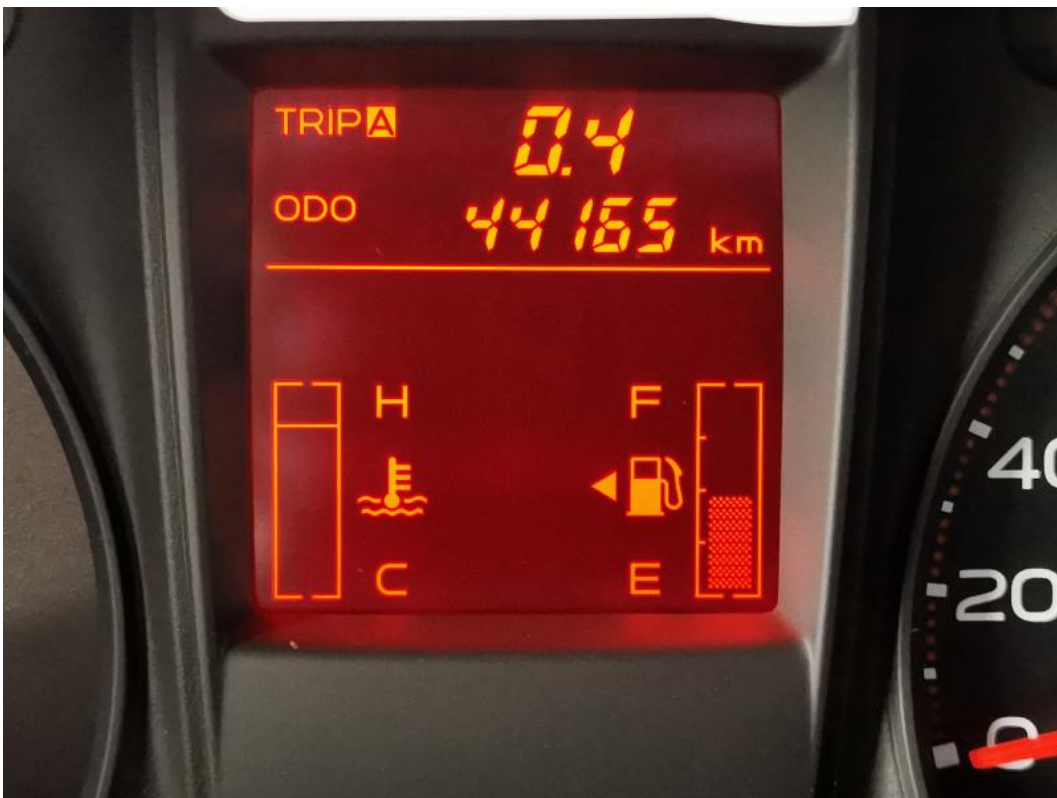
<p>Front left fender ★★★★★</p> <p>Front left door ★★★★★</p> <p>Front left tire, alloy wheel, wheel cover ร่องยางระดับ 7 ★★★★★</p> <p>Left side step / side spoiler ★★★★★</p> <p>Left back tire, alloy wheel, wheel cover ร่องยางระดับ 7 ★★★★★</p> <p>Rear left door ★★★★★</p> <p>Left wheel well (outer) ★★★★★</p> <p>Roof ★★★★★</p> <p>Dashboard ★★★★★</p> <p>Front left seat ★★★★★</p> <p>Front and back left door trim ★★★★★</p> <p>Rear seat ★★★★★</p>		<p>Bonnet / hood ★★★★★</p> <p>Front bumper ★★★★★</p> <p>Front right door ★★★★★</p> <p>Front right tire, alloy wheel, wheel cover ร่องยางระดับ 9 ★★★★★</p> <p>Right side step / side spoiler ★★★★★</p> <p>Right front tire, alloy wheel, wheel cover ร่องยางระดับ 7 ★★★★★</p> <p>Rear right door ★★★★★</p> <p>Right wheel well (outer) ★★★★★</p> <p>Truck bed ★★★★★</p> <p>Back rear spoiler & under spoiler ★★★★★</p> <p>Steering wheel ★★★★★</p> <p>Front right seat ★★★★★</p> <p>Front and back right door trim ★★★★★</p> <p>Console ★★★★★</p> <p>Luggage room ★★★★★</p>	<p>Front right fender ★★★★★</p> <p>Back panel ★★★★★</p>	<p>[บันทึก] ทำสีใหม่ด้วยสีเดิม Set buck panel ถลอก SS</p> <p>[ภายใต้] Front Engine Sub frame(Bolt on) Dent มี</p> <p>[หน้าต่าง] กระจกหน้ารถ หินกระเด็น บางส่วน</p> <p>[ภายใน] การจับซี รอยย่น,รอยขีดข่วน มี</p>

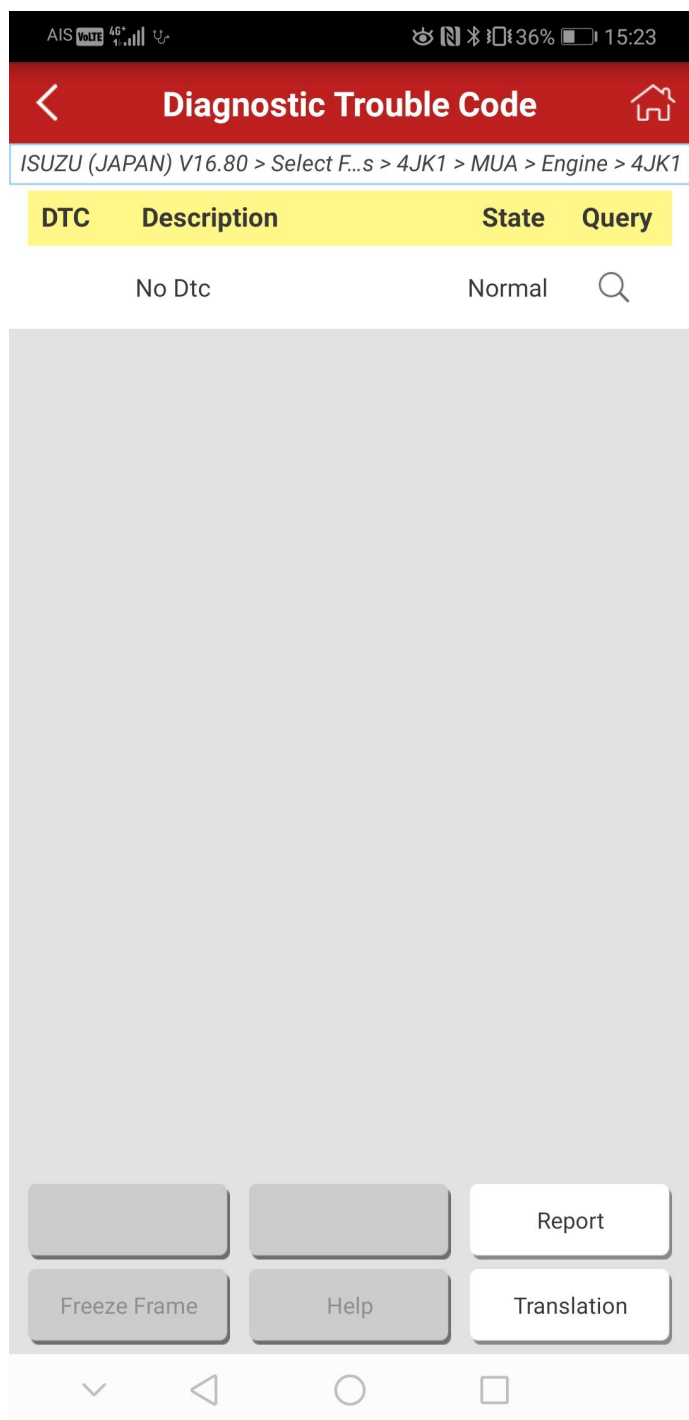
การวินิจฉัย CP 2

DTC	Description	State	Query
No Dtc		Normal	🔍
