# U-Car Grading Report

รายงานผลการตรวจเช็คสภาพรถยนต์  
ภายใต้การดูแลของสมาคมการประเมินสภาพรถยนต์ประเทศญี่ปุ่น

| รุ่น | ISUZU MU-X 3.0 NAVI | | |

| วันที่ตรวจสอบ | 2019/8/14 |

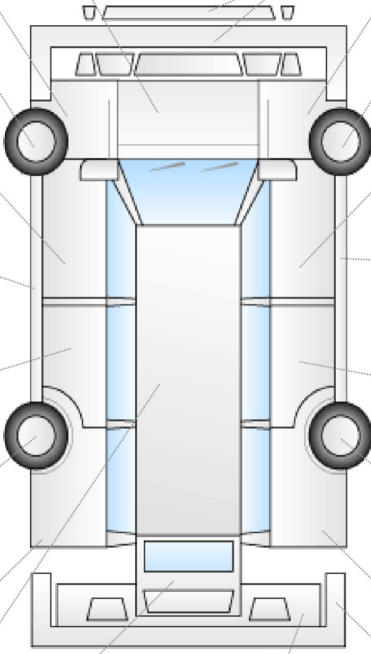
| Front left fender | Bonnet / hood | Front bumper | Front right fender | <div>[สถานที่ประจำตัวการซ่อม]</div> <div>Rear Floor/Trunk Floor ความเสียหาย</div> <div>Rear Cross Member เปลี่ยน</div> <div>THIS CAR CAN NOT CHECKED OBD2 SYSTEM</div> <div>[บันทึก]</div> <div>ทำสีใหม่ด้วยสีเดิม</div> <div>Rear Floor/Trunk Floor ฟันสี มี</div> <div>Rear Side Member(Left Side) ความเสียหายเล็กน้อย มี</div> <div>[ภายใน]</div> <div>Headliner คราบ SS</div> <div>Headliner รอยย่น SS</div> |

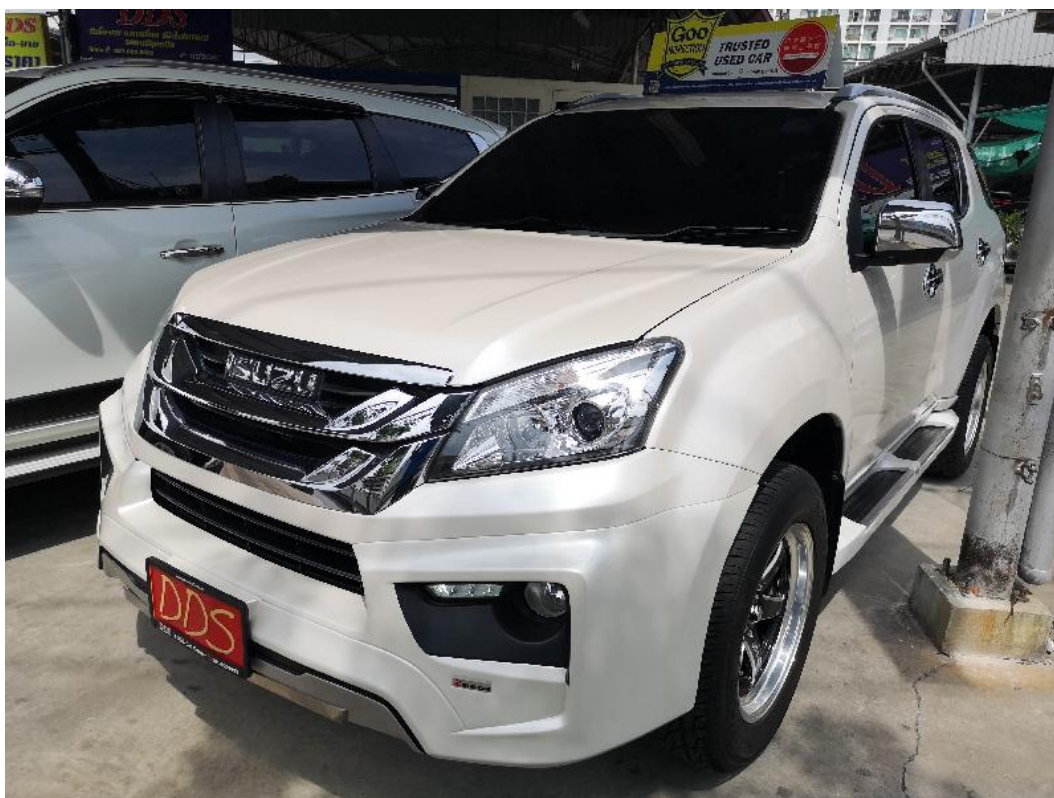
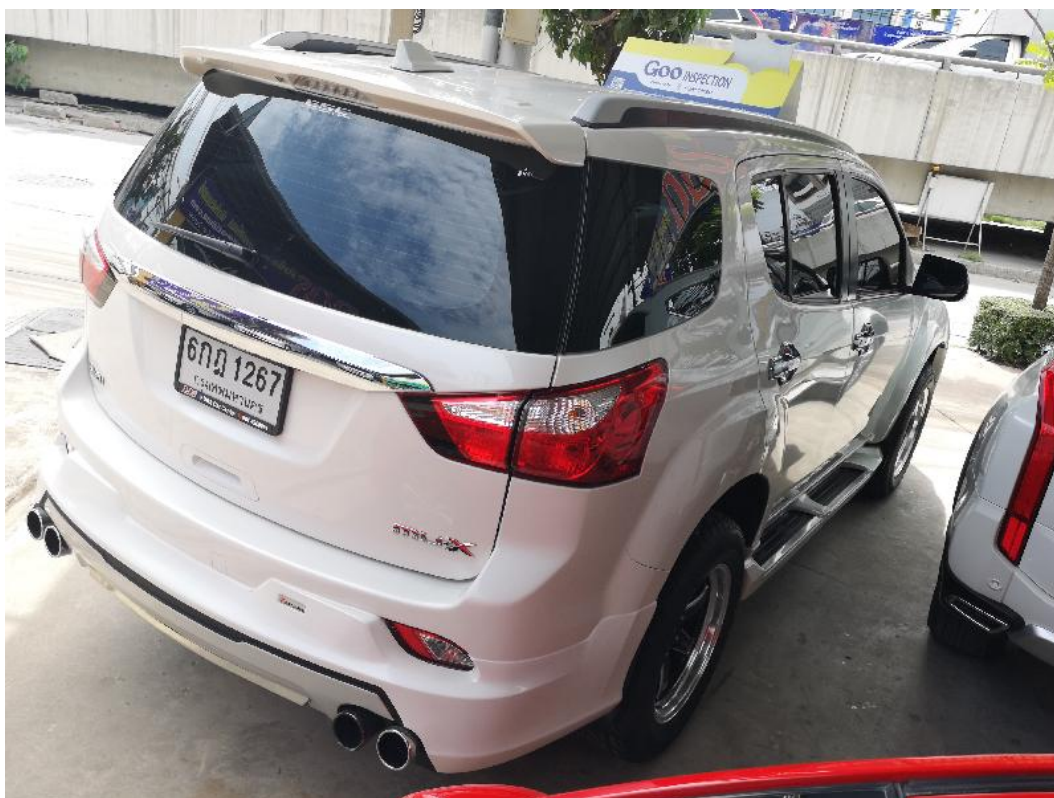
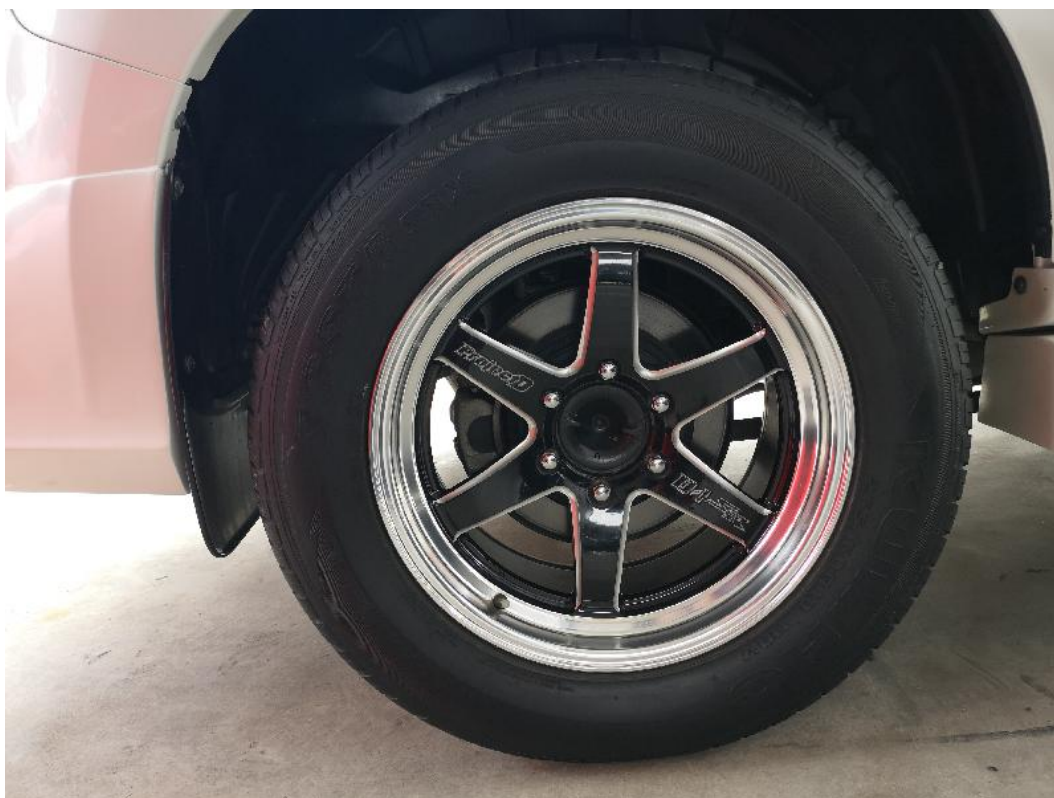
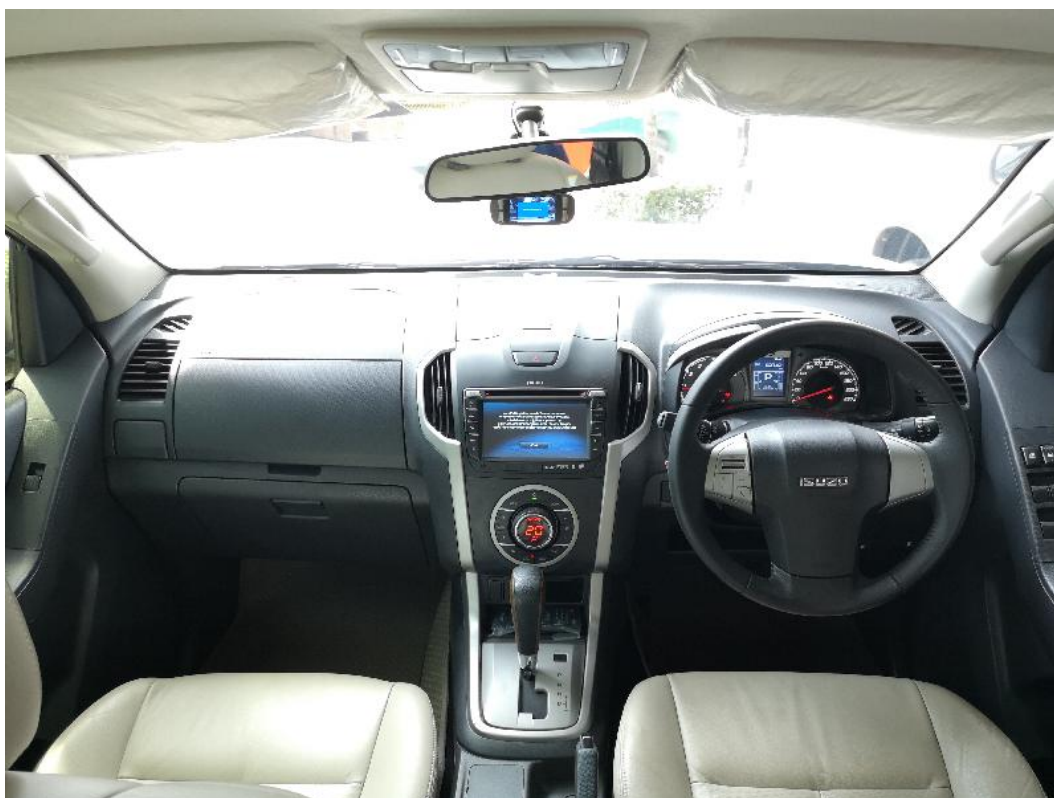
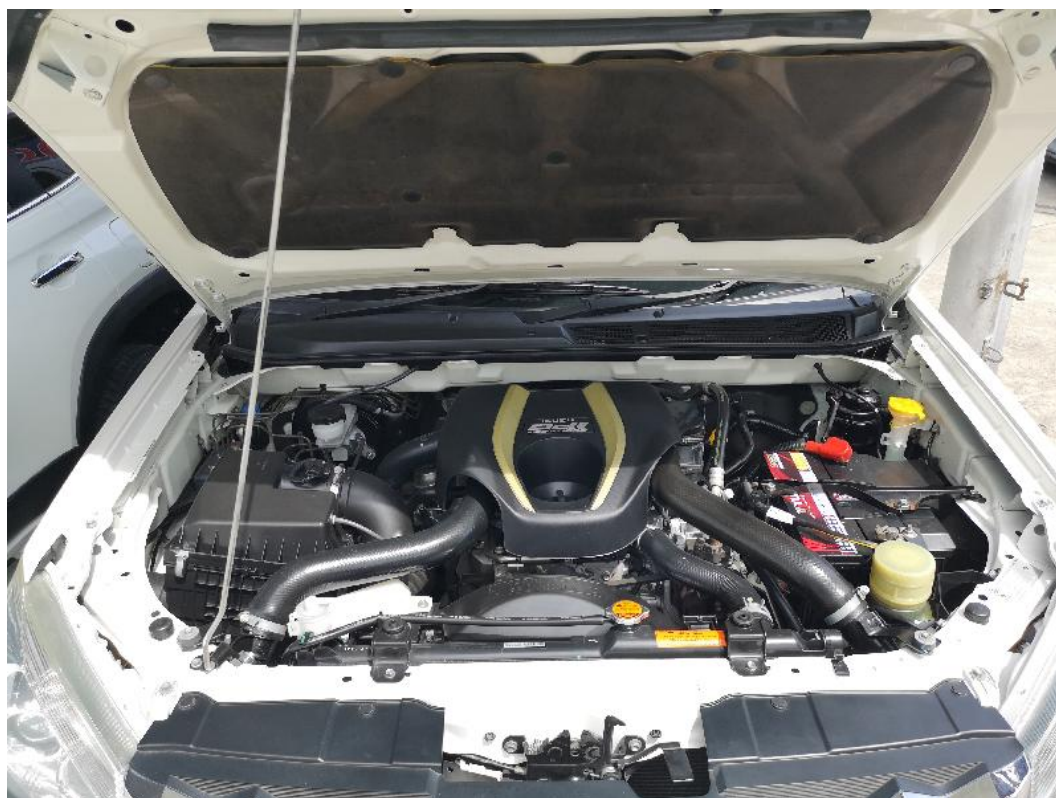
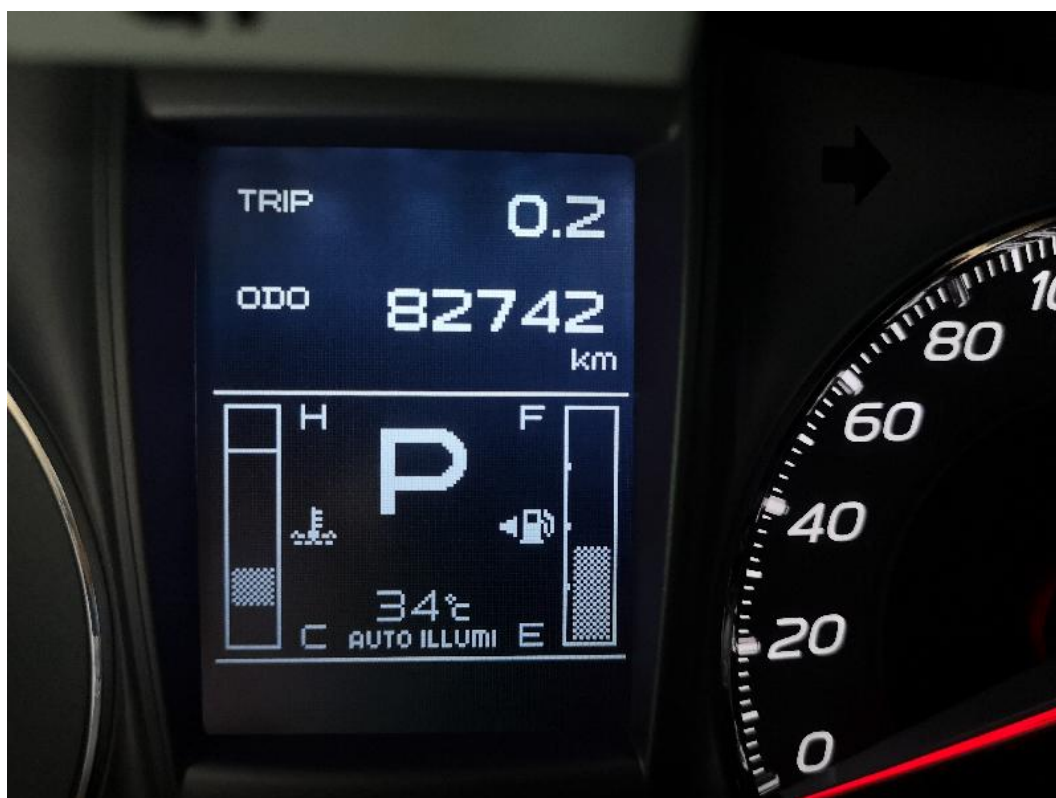
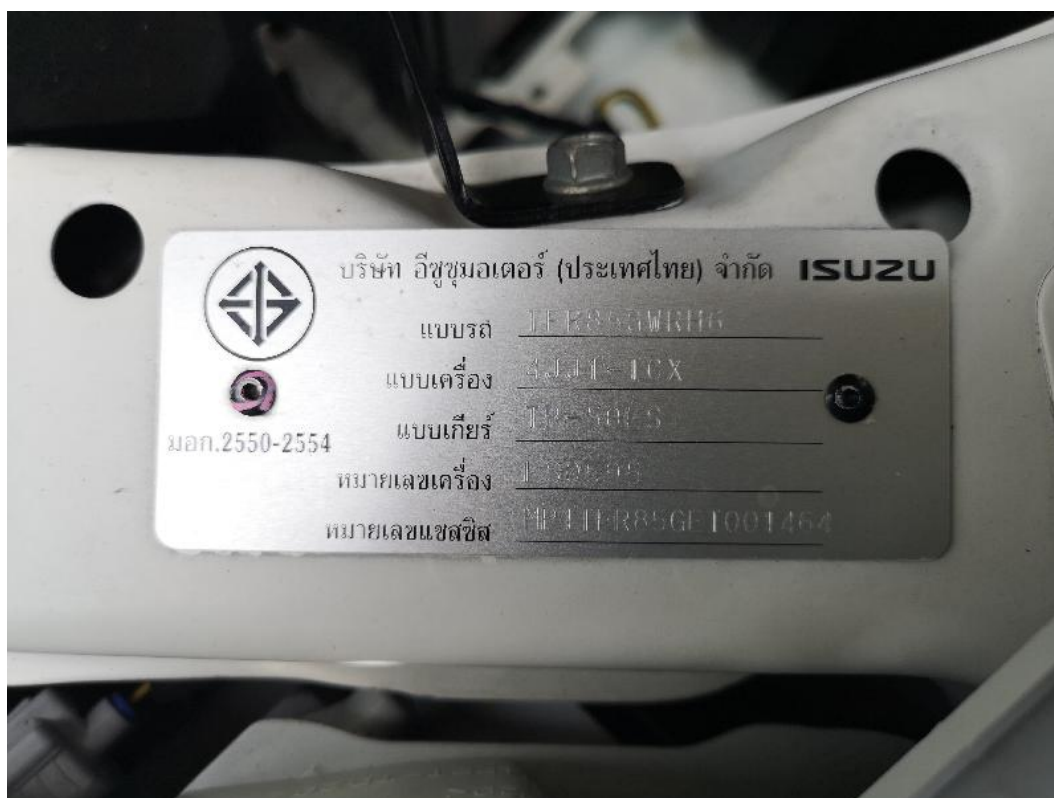
การวินิจฉัย CP 1

การวินิจฉัย CP 2
