U-Car Grading Report

U-car Grading Report

รุ่น	MITSUBISHI LANCER 1.8		
สี	White	หมายเลขทะเบียน (Plate number)	6กบ2526
รุ่นปี	2011	เลขไมล์	188,607กม.
แบบ	เลขตัวถัง	MMTSTCY3ABF001621

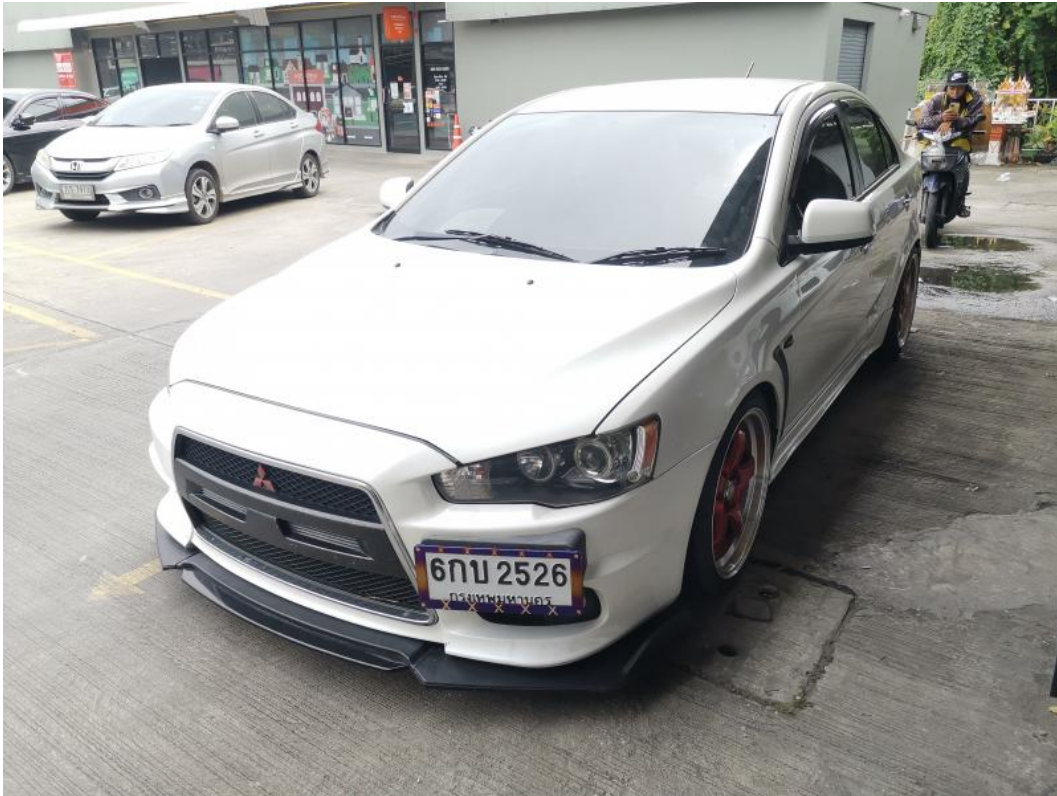
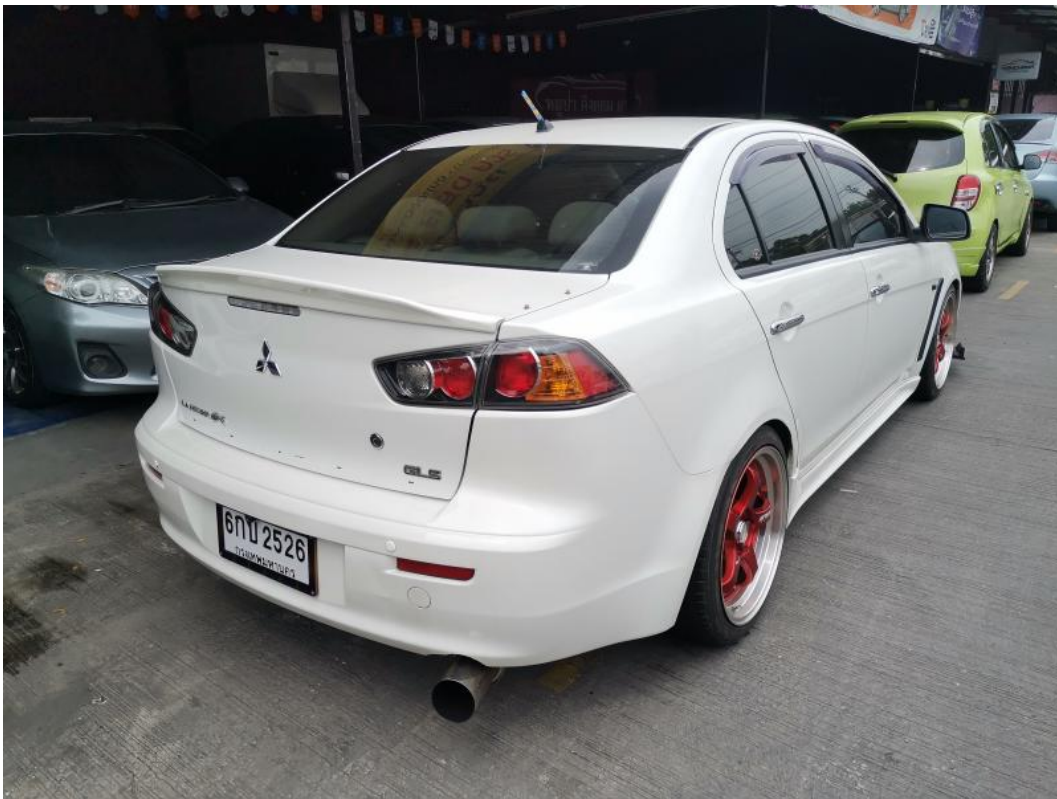
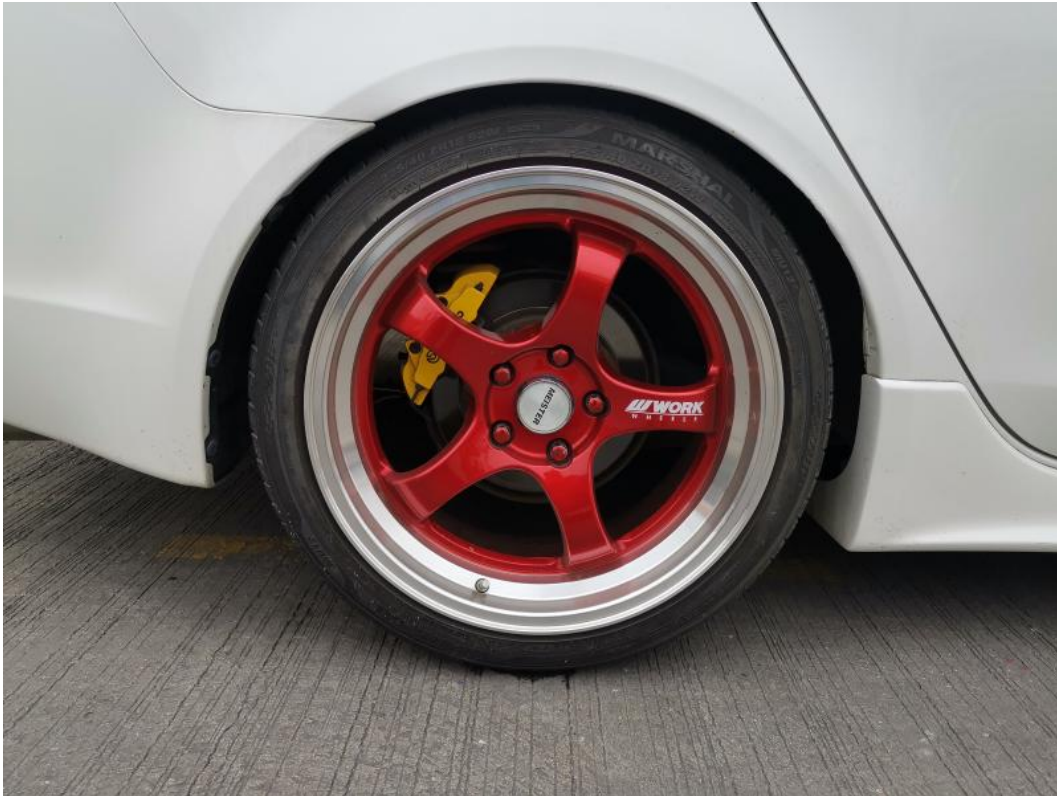
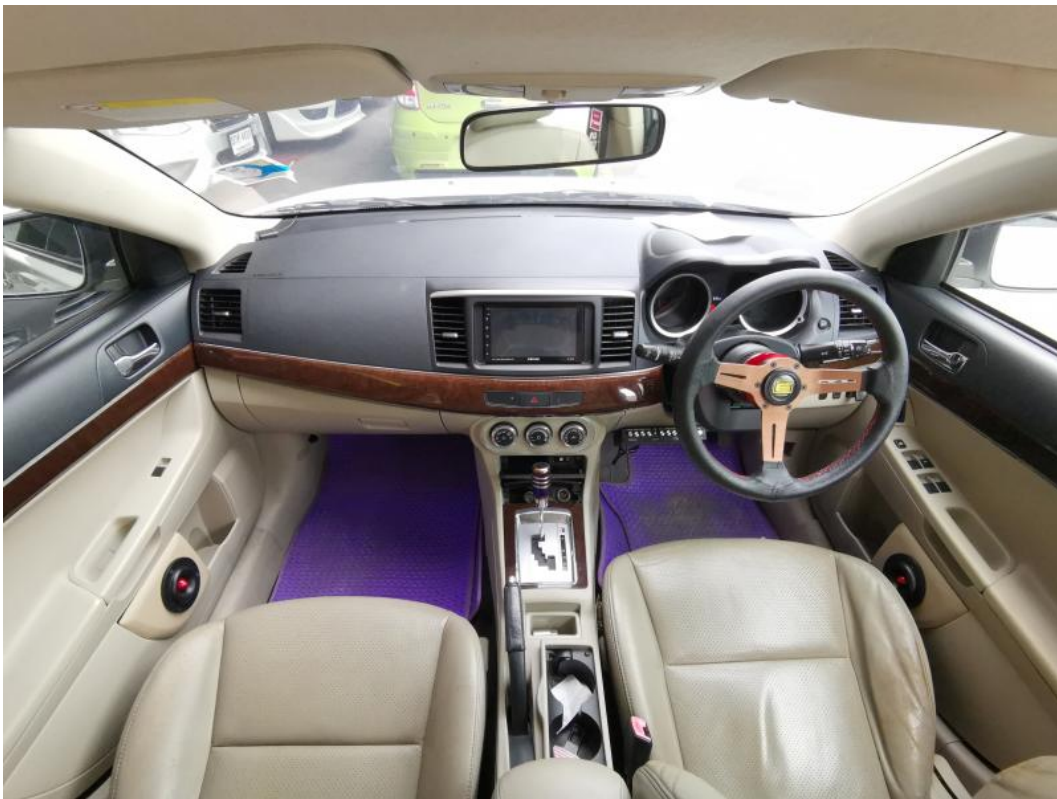
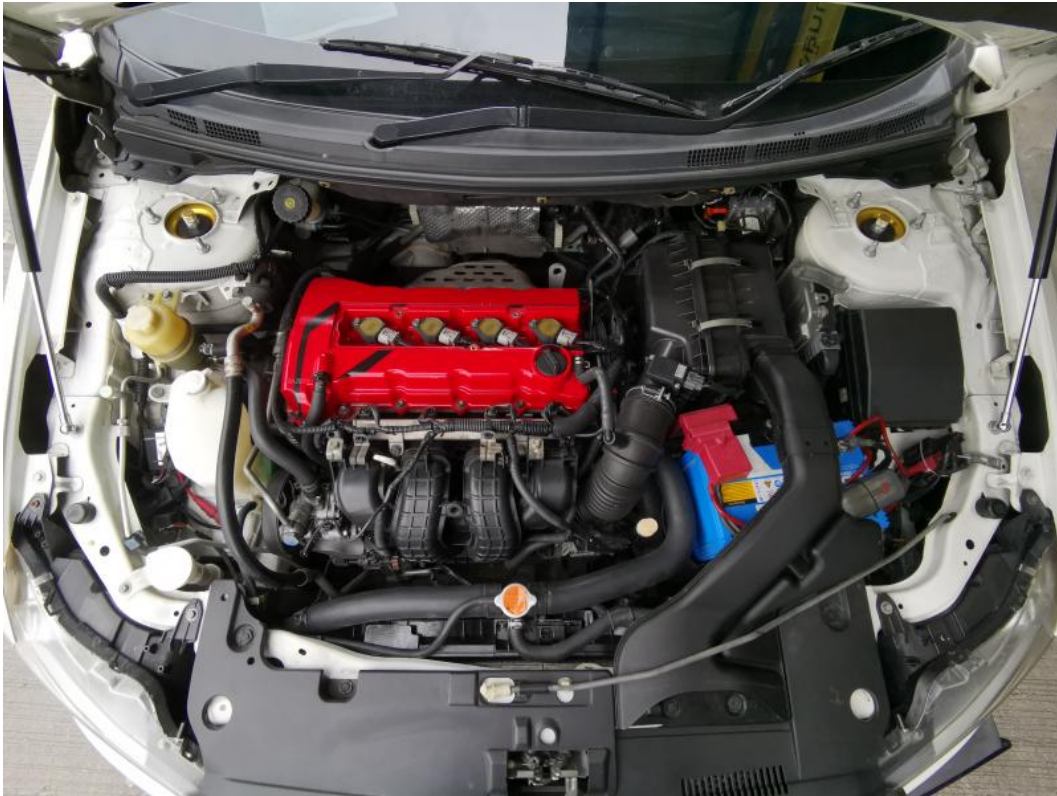
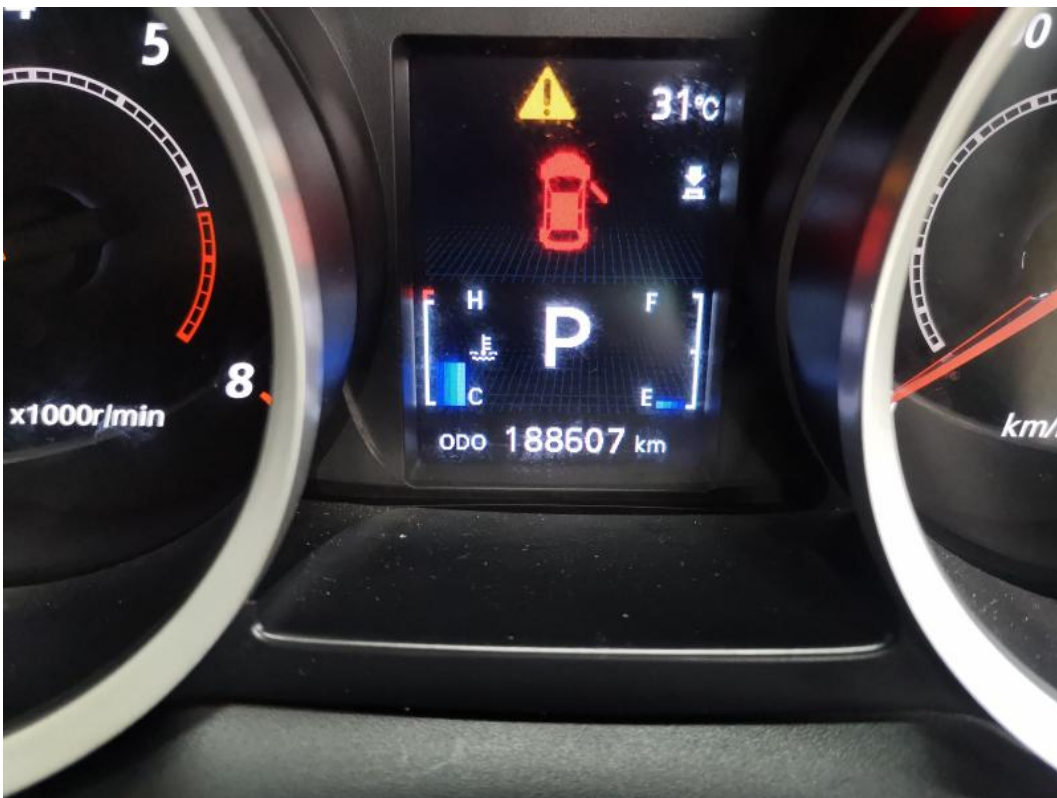
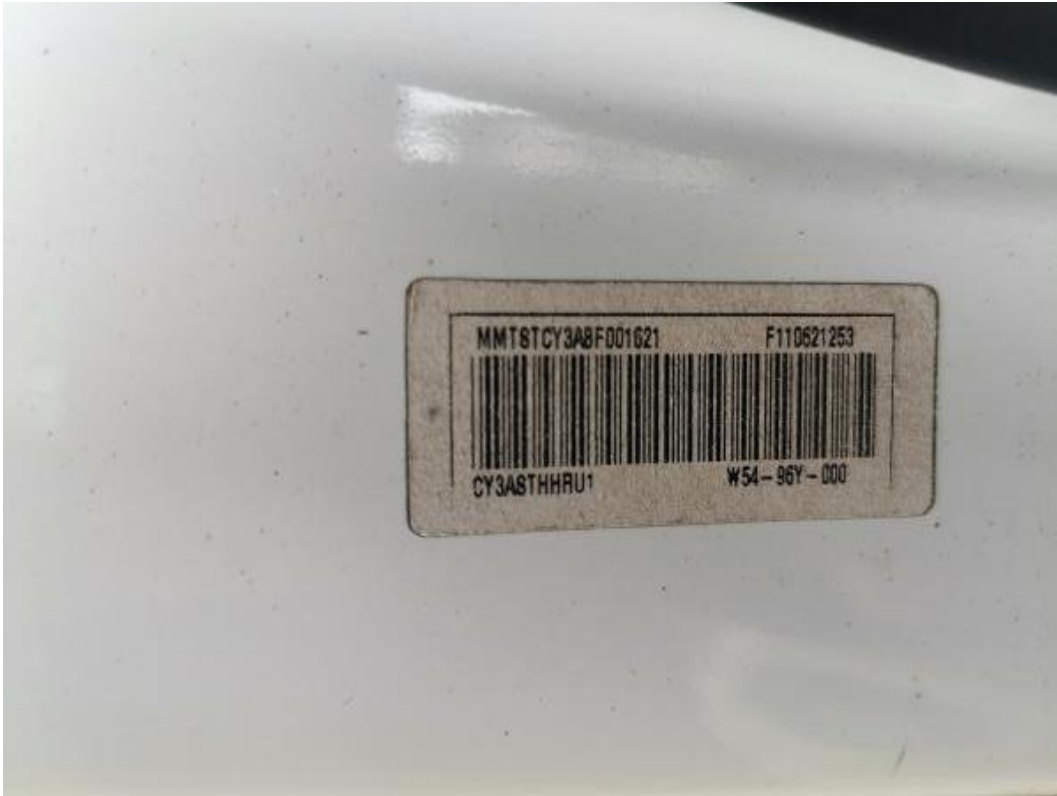
[หน้าต่าง]
กระจกหน้ารถ หินกระเด็น บางส่วน

[ภายใน]
ห้องของ สกปรก.รอยขีดข่วน บางส่วน
การขัดสี รอยย่น.รอยขีดข่วน มี
ตกแต่งอื่นๆ รอยขีดข่วน บางส่วน
Headliner รอยย่น SS
ตกแต่งอื่นๆ รอยย่น SS
