U-Car Grading Report

U-car Grading Report

รุ่น	HONDA CIVIC 1.8		
สี	White	หมายเลขทะเบียน (Plate number)	5กย5419
รุ่นปี	2016	เลขไมล์	78,401กม.
แบบ	เลขตัวถัง	MRHFC6630GT111986

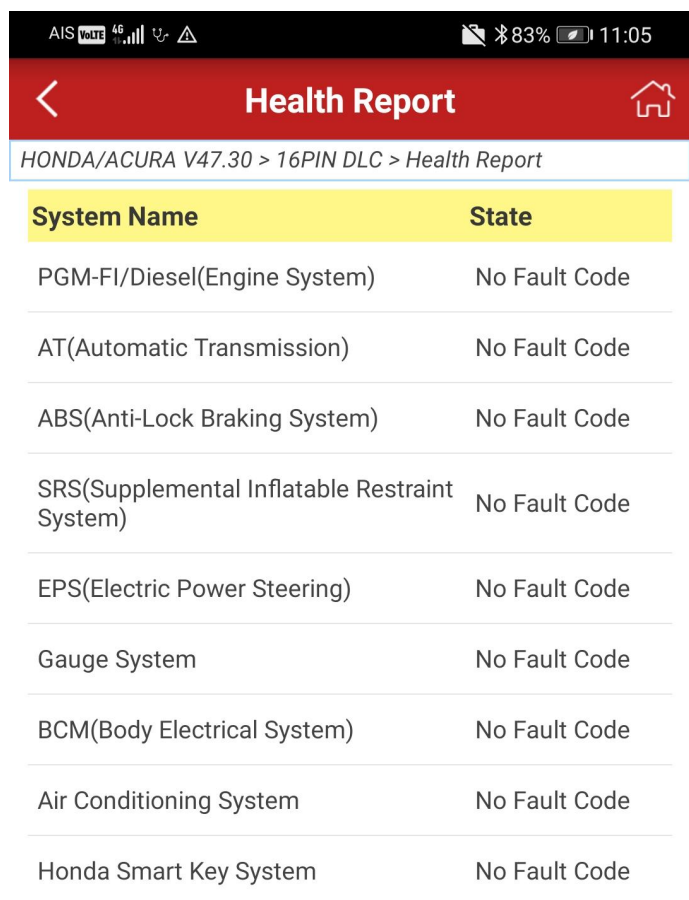
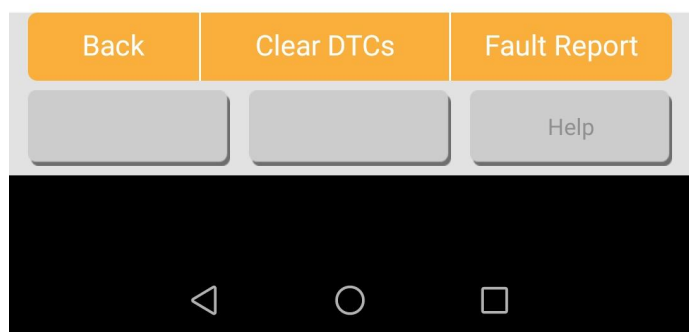
Health Report

HONDA/ACURA V47.30 > 16PIN DLC > Health Report

System Name	State
PGM-FI/Diesel(Engine System)	No Fault Code
AT(Automatic Transmission)	No Fault Code
ABS(Anti-Lock Braking System)	No Fault Code
SRS(Supplemental Inflatable Restraint System)	No Fault Code
EPS(Electric Power Steering)	No Fault Code
Gauge System	No Fault Code
BCM(Body Electrical System)	No Fault Code
Air Conditioning System	No Fault Code
Honda Smart Key System	No Fault Code
