# U-Car Grading Report

รุ่น	TOYOTA YARIS		
สี	Black		
รุ่นปี	2015	เลขไมล์	95,218กม.
แบบ	เลขตัวถัง	MR2K39F3001088802	
หมายเหตุ

ภายนอก	★★★★☆
ภายใน	★★★★☆
โครงสร้าง	สภาพดีเยี่ยม
เครื่องยนต์	สภาพดี
วันที่ตรวจสอบ	2018/11/24
สาขา	B.K.186 Limited Partnership
ที่อยู่

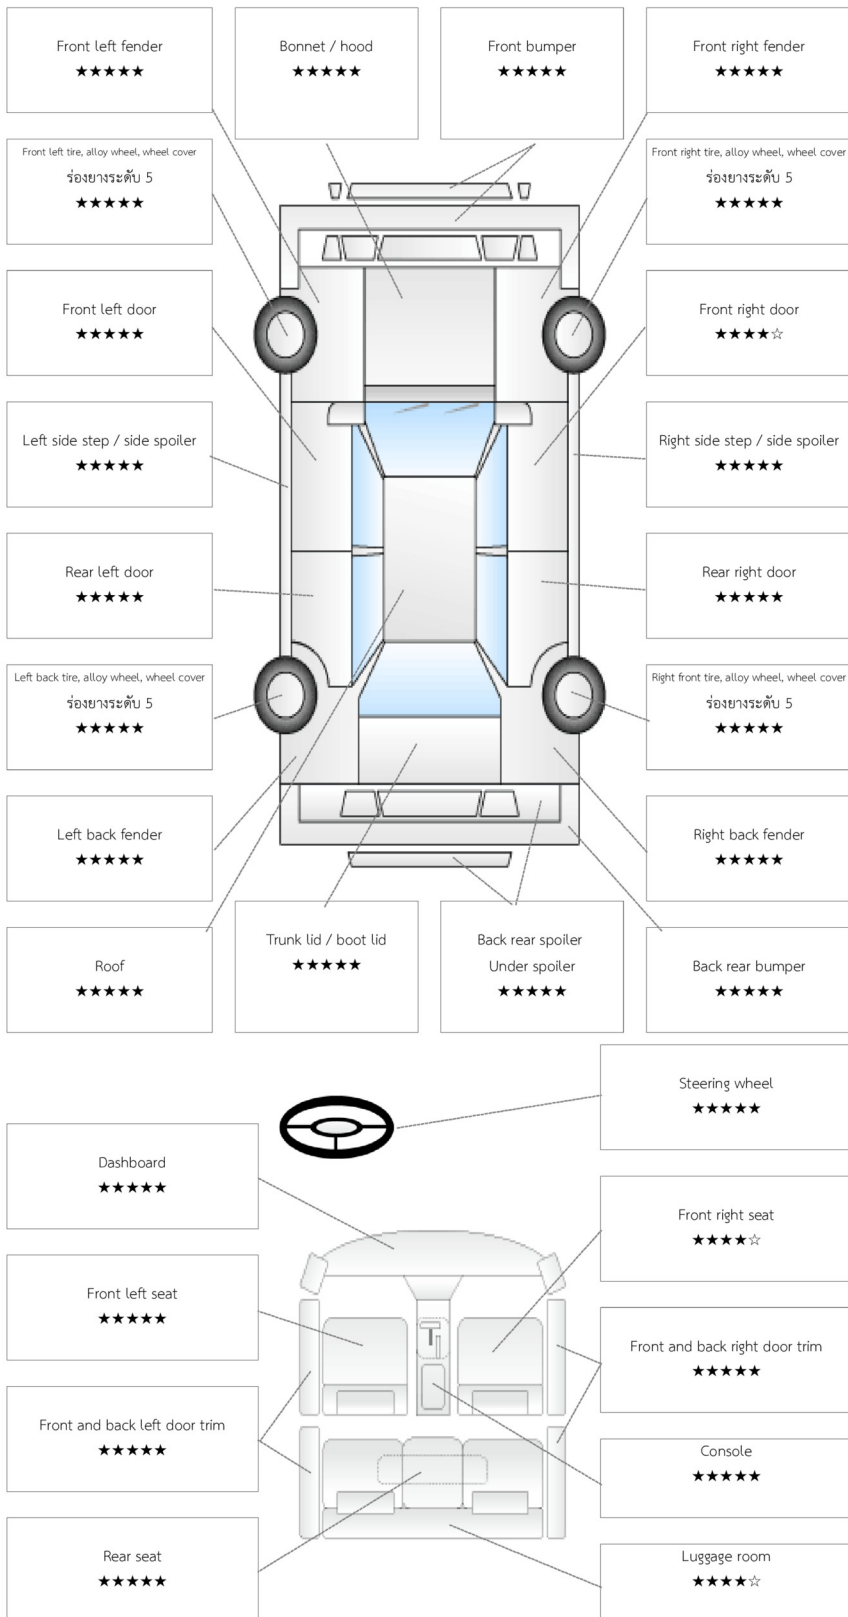
[บันทึก]  
Torank bolt scratch

[หน้าต่าง]  
กระจกหน้ารถ แตก S  
กระจกหน้ารถ หินกระเด็น บางส่วน

[ภายใน]  
พื้นพรม รอยย่น M

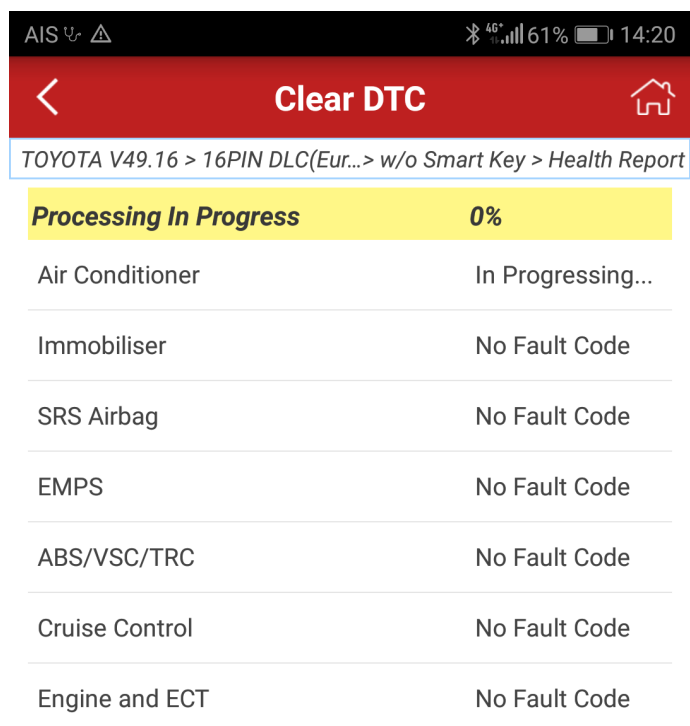
The screenshot shows a mobile application interface for clearing Diagnostic Trouble Codes (DTCs). At the top, there is a status bar with 'AIS', signal strength, 4G+ network, 61% battery, and the time 14:20. Below the status bar is a red header with a back arrow, the text 'Clear DTC', and a home icon. The main content area shows the vehicle model 'TOYOTA V49.16 > 16PIN DLC(Eur...> w/o Smart Key > Health Report'. A yellow progress bar indicates 'Processing In Progress' at 0%. Below this, a list of vehicle systems is shown with their respective status:

System	Status
Air Conditioner	In Progressing...
Immobiliser	No Fault Code
SRS Airbag	No Fault Code
EMPS	No Fault Code
ABS/VSC/TRC	No Fault Code
Cruise Control	No Fault Code
Engine and ECT	No Fault Code
