U-Car Grading Report

รายงานผลการตรวจเช็คสภาพรถยนต์
ภายใต้การดูแลของสมาคมการประเมินสภาพรถยนต์ประเทศไทย

รุ่น	HONDA CITY		
สี	Black		
รุ่นปี	2011	เลขไมล์	192,499กม.
แบบ	เลขตัวถัง	MRHGM2620BP260569

ภายนอก	★★★★☆
ภายใน	★★★★☆
โครงสร้าง	สภาพดีเยี่ยม
เครื่องยนต์	สภาพดี
วันที่ตรวจสอบ	2018/11/21
สาขา	Tripple D Auto Sale Limited Partnership
ที่อยู่

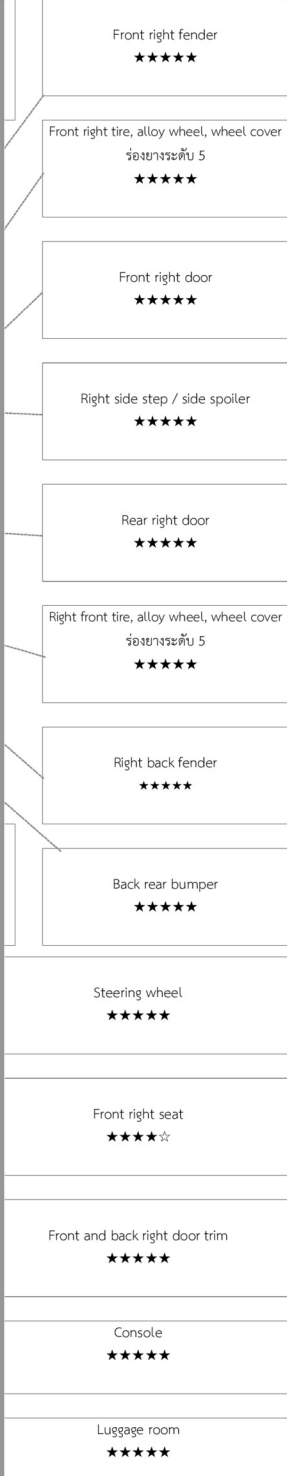
<p>Front right fender ★★★★★</p> <p>Front right tire, alloy wheel, wheel cover ร้อยยางระดับ 5 ★★★★★</p> <p>Front right door ★★★★★</p> <p>Right side step / side spoiler ★★★★★</p> <p>Rear right door ★★★★★</p> <p>Right front tire, alloy wheel, wheel cover ร้อยยางระดับ 5 ★★★★★</p> <p>Right back fender ★★★★★</p> <p>Back rear bumper ★★★★★</p> <p>Steering wheel ★★★★★</p> <p>Front right seat ★★★★★☆</p> <p>Front and back right door trim ★★★★★</p> <p>Console ★★★★★</p> <p>Luggage room ★★★★★</p>

<p>[บันทึก]</p> <p>Rear Floor/Trunk Floor ความเสียหายเล็กน้อย มี</p> <p>Entire part of exterior คาดว่าจะเกิดความสึกหรอ มี</p> <p>[ภายใน]</p> <p>ภายในทั้งหมด คาดว่าจะเกิดการสึกหรอ มี</p> <p>ตกแต่เงื่นๆ รอยขีดข่วน บางส่วน</p> <p>Headliner สบปรก SS</p>	
		<p>QR สำหรับรายงานการวินิจฉัย CP</p>
