# U-Car Grading Report

รุ่น	MERCEDES-BENZ C-CLASS C180 CGI COUPE		
สี	White	หมายเลขทะเบียน (Plate number)	1กฉว6766
รุ่นปี	2012	เลขไมล์	95,661กม.
แบบ	เลขตัวถัง	WDD2043492F924661

วันที่ตรวจสอบ      2021/8/25

สาขา      Car Showroom Chatchai

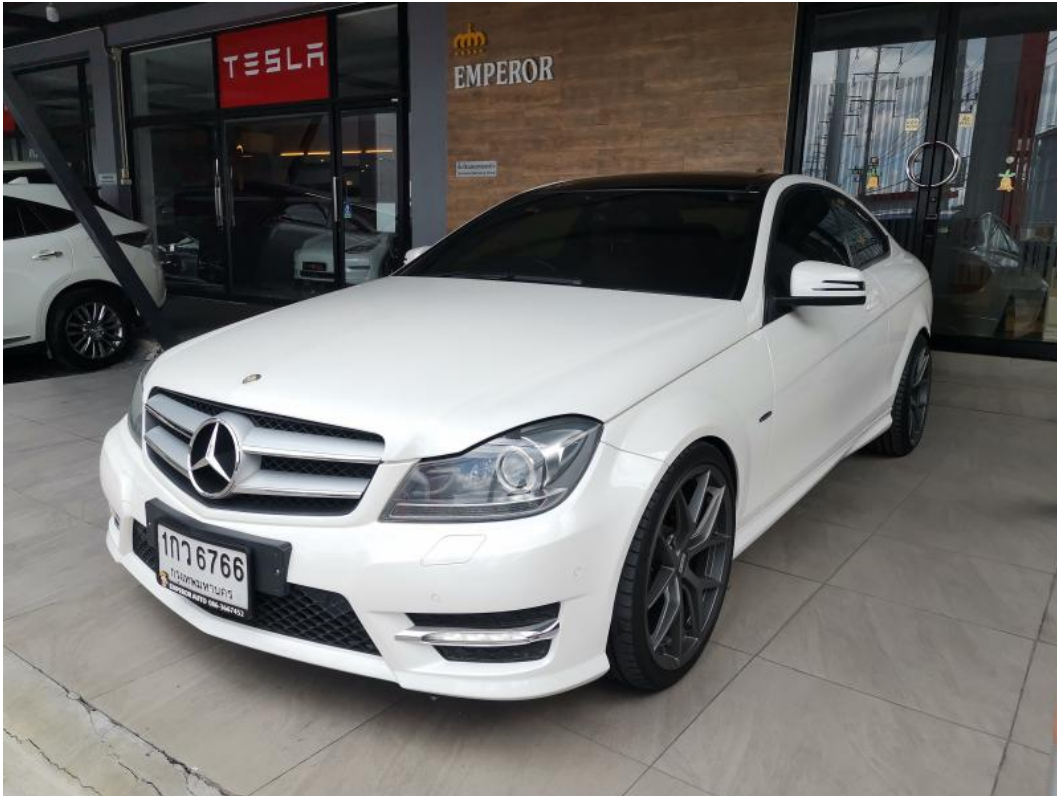
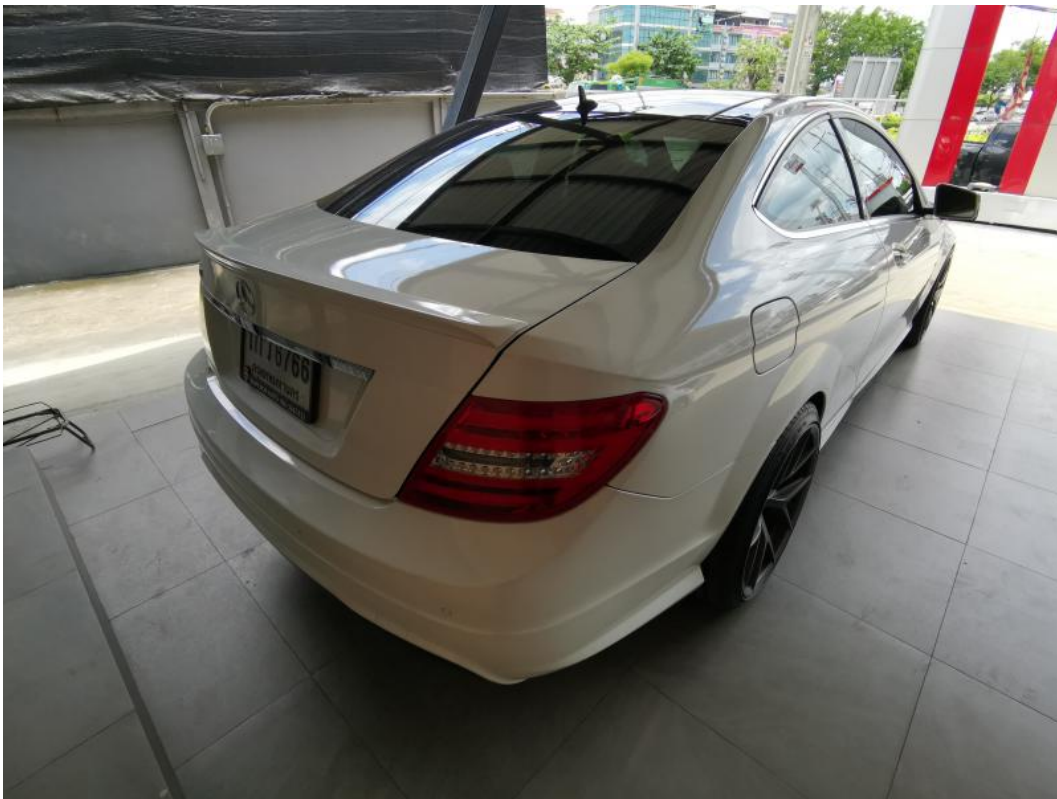
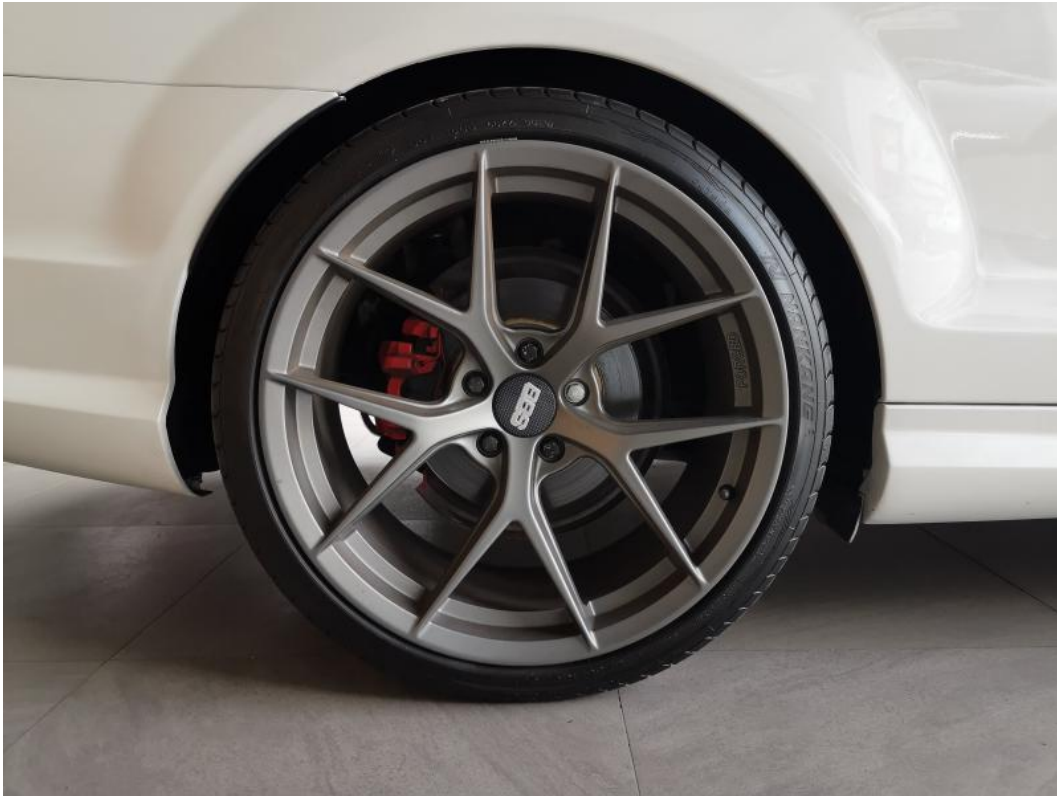
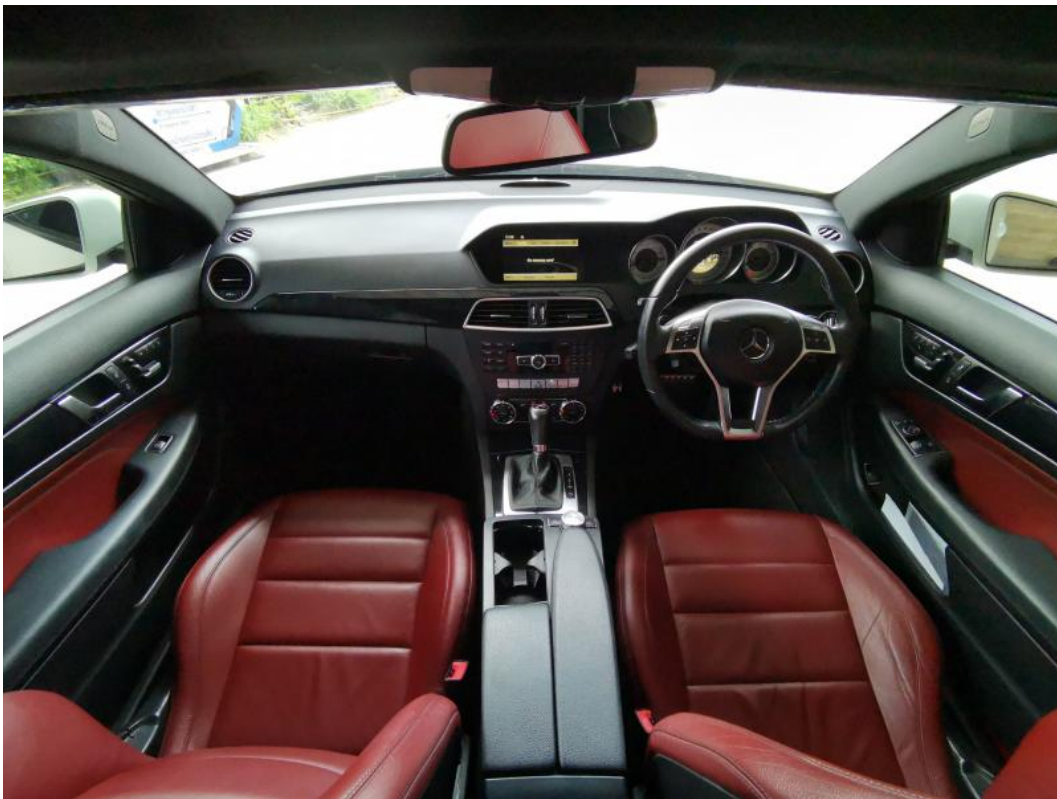
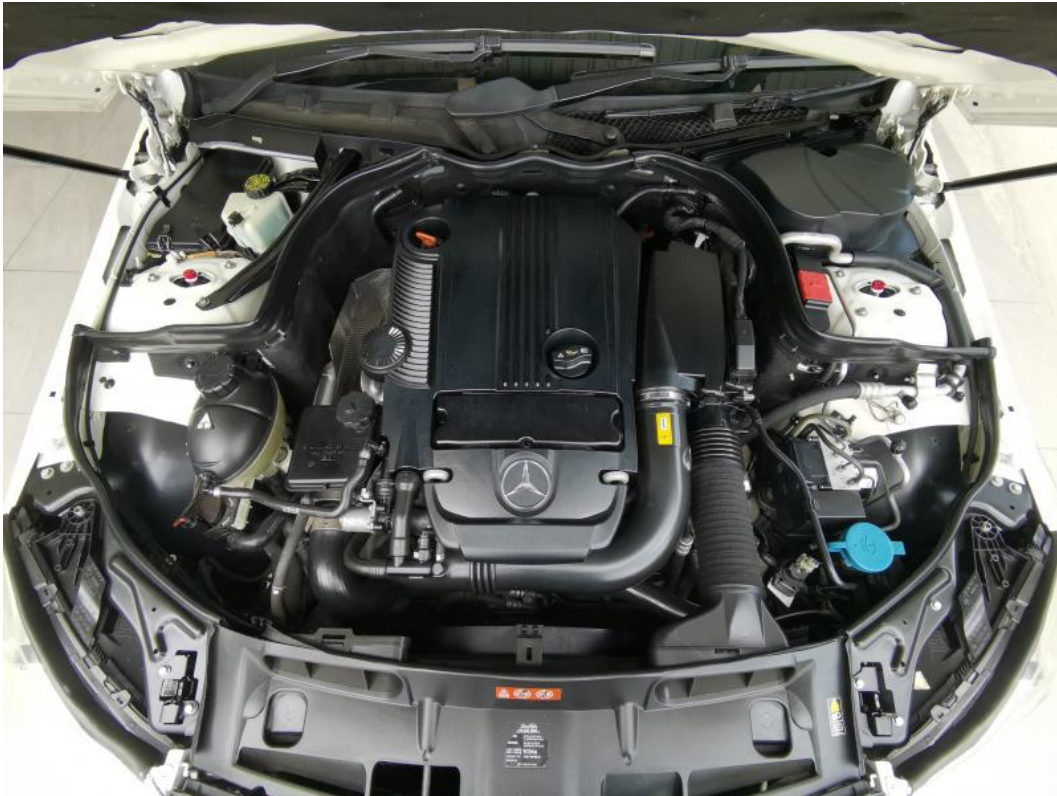
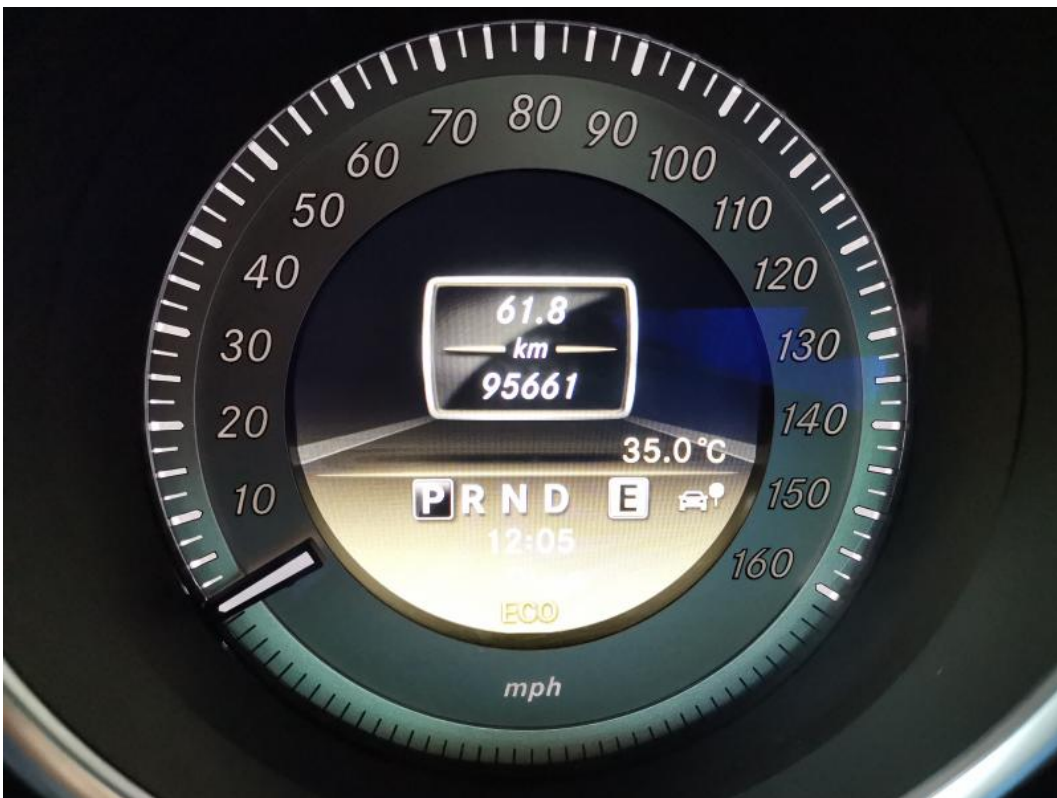
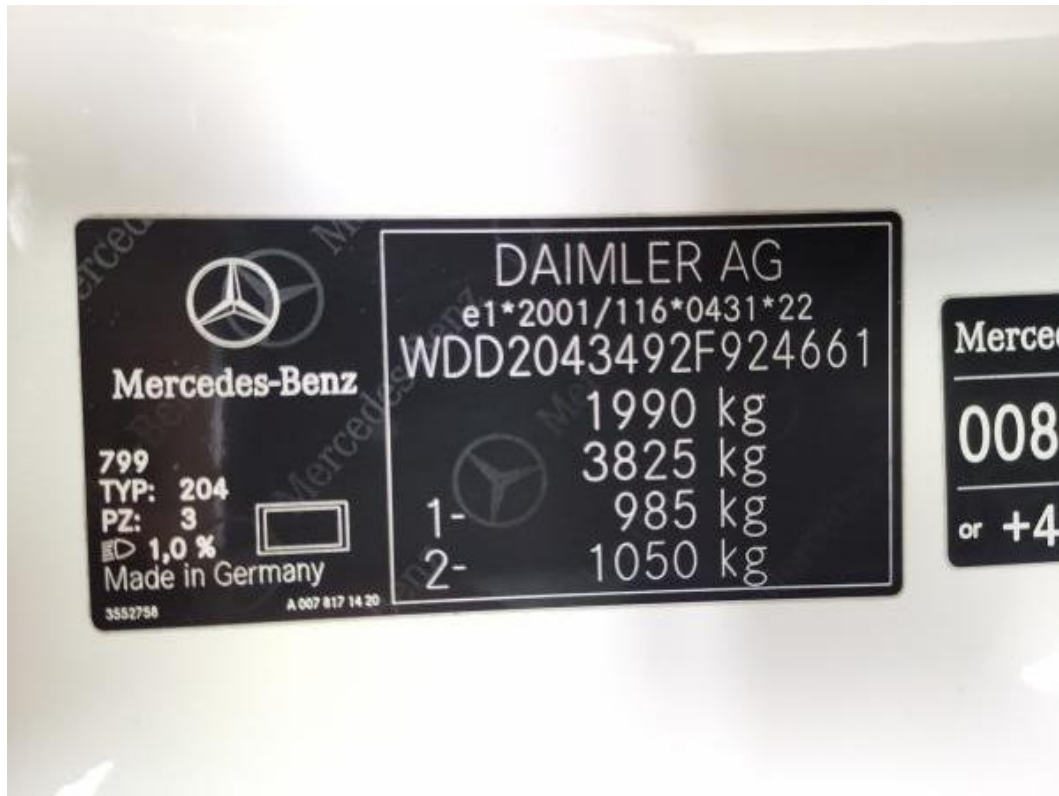
การวินิจฉัย CP 1

System Name	Status
FSCU - Control Unit'Fuel pump'(N118)	OK
ECM - Engine Control Module(ME)	OK
ESM[EWM] - Electronic Selector module(N15/5)	OK
TCM - Transmission Control Module	OK
ESP - Electronic Stability program(N30/4)	OK
<b>MFK - Multifunction camera(A40/11)</b>	<b>Fault   1</b>
PTS - PARKTRONIC(N62)	OK
EZS - Electronic Ignition lock(N73)	OK
SCM - Steering Column Module	OK
PSD - Panoramic Sliding Sunroof	OK

System Name	Status
<b>RevETR_LF - Left Front Reversible Emergency Tensioning Retractor</b>	<b>Fault   4</b>
RevETR_RF - Right Front Reversible Emergency Tensioning Retractor	OK
Driver-side SAM - Front Signal Acquisition And Actuation Module	OK
REAR SAM - Rear Signal Acquisition And Actuation Module	OK
SRS - Supplemental Restraint System	OK
XALWA_L - Left Xenon Headlamp	OK
CGW[ZGW] - Central Gateway	OK
COU[ZBE] - Audio/COMAND Operating Unit	OK
DAB - Digital Audio
