U-Car Grading Report

รายงานผลการตรวจเช็คสภาพรถยนต์
ภายใต้การดูแลของสมาคมการประเมินสภาพรถยนต์ประเทศไทย

รุ่น	ISUZU D-MAX 2.5 SPACECAB		
สี	Black	หมายเลขทะเบียน (Plate number)	1ฒม6965
รุ่นปี	2015	เลขไมล์	87,561กม.
แบบ	เลขตัวถัง	MP1TFR86JFT025682

เครื่องยนต์	สภาพดี
วันที่ตรวจสอบ	2021/8/24
สาขา	84 Car center
ที่อยู่

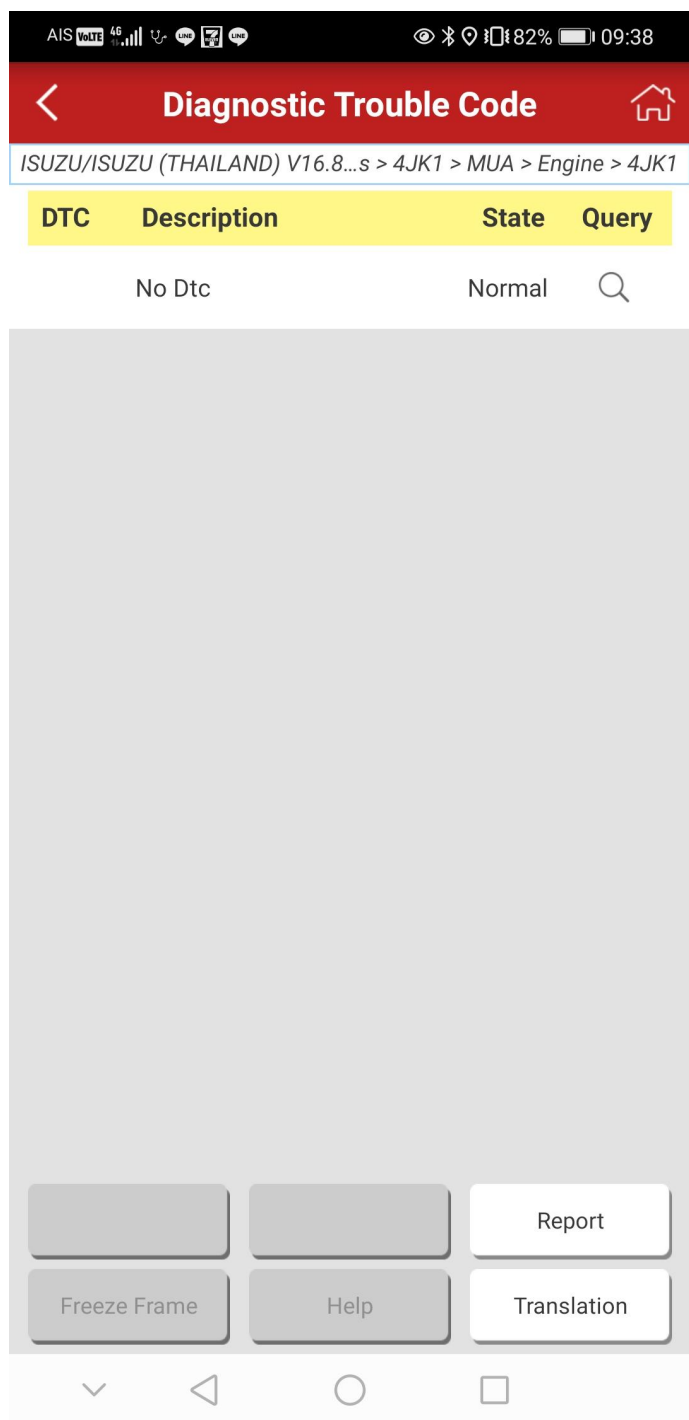
การวินิจฉัย CP 2

The screenshot shows a mobile application interface for diagnostic trouble codes. At the top, the status bar displays 'AIS VoLTE', signal strength, 4G LTE, Wi-Fi, and battery at 82% with the time 09:38. Below the status bar is a red header with a back arrow, the title 'Diagnostic Trouble Code', and a home icon. Underneath the header is a breadcrumb trail: 'ISUZU/ISUZU (THAILAND) V16.8...s > 4JK1 > MUA > Engine > 4JK1'. A table with a yellow header contains the following data:

DTC	Description	State	Query
No Dtc		Normal	🔍
