# U-Car Grading Report

หนังสือรับรอง โดย GOO INSPECTION

| รุ่น | TOYOTA HILUX | | |
| รุ่นปี | 2015 | เลขไมล์ | 74,328กม. |

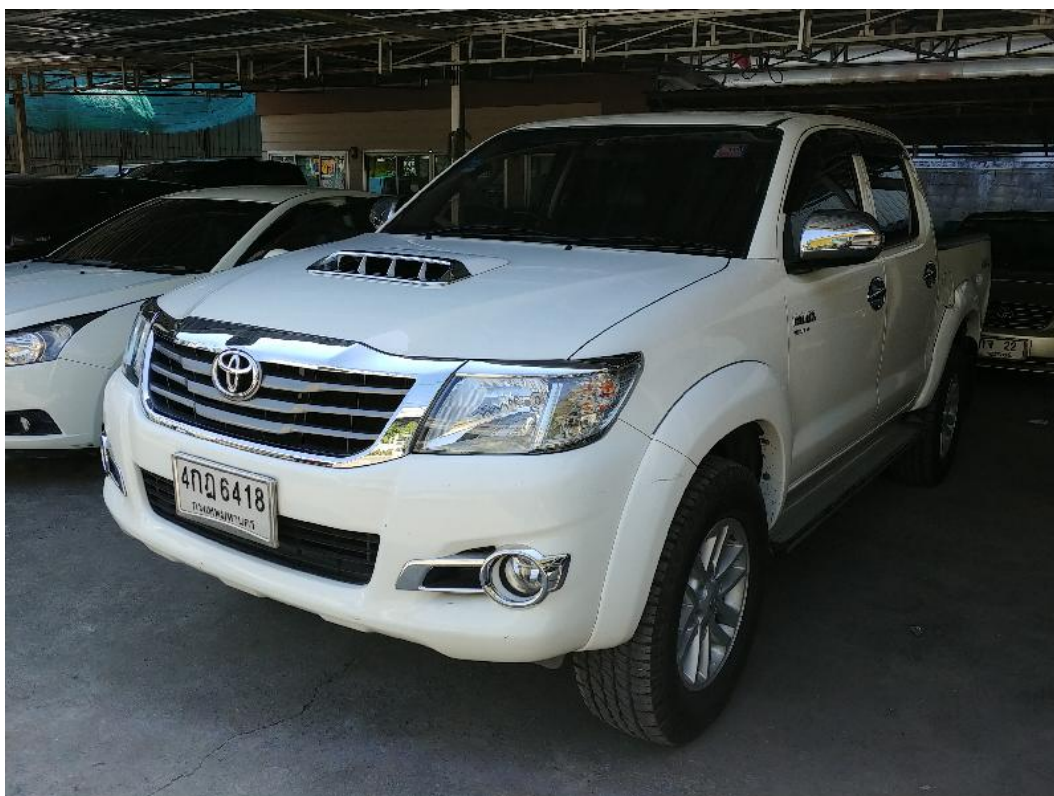
การวินิจฉัย CP 1

| Health Report | |
| TOYOTA V49.16 > 16PIN DLC(Eur...15.05 > w/o VSC > Health Report | |
| System Name | State |
| Engine | No Fault Code |
| ECT | No Fault Code |
| Cruise Control | No Fault Code |
| ABS/VSC/TRC | No Fault Code |
| SRS Airbag | No Fault Code |
